1. Obiekt

CHALUPA

OLESIN

11 Zdjęcia rzut, przekrój, sytuacja, orientacja

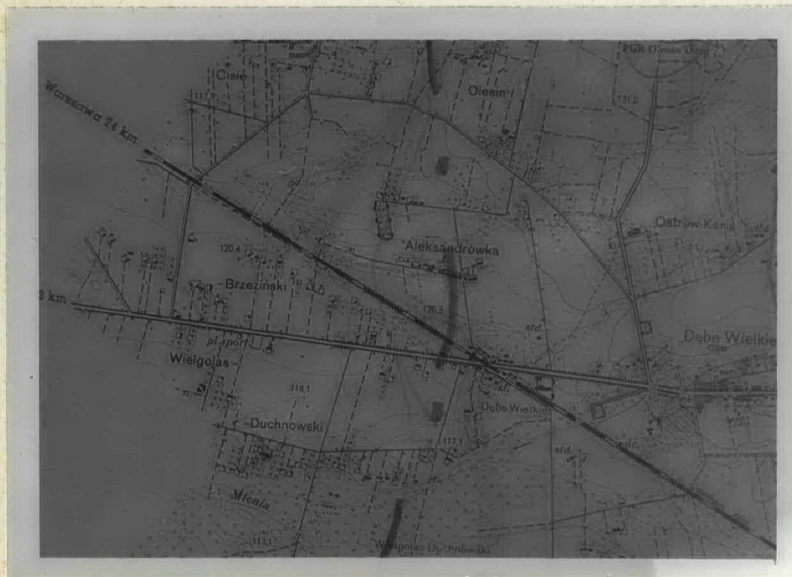
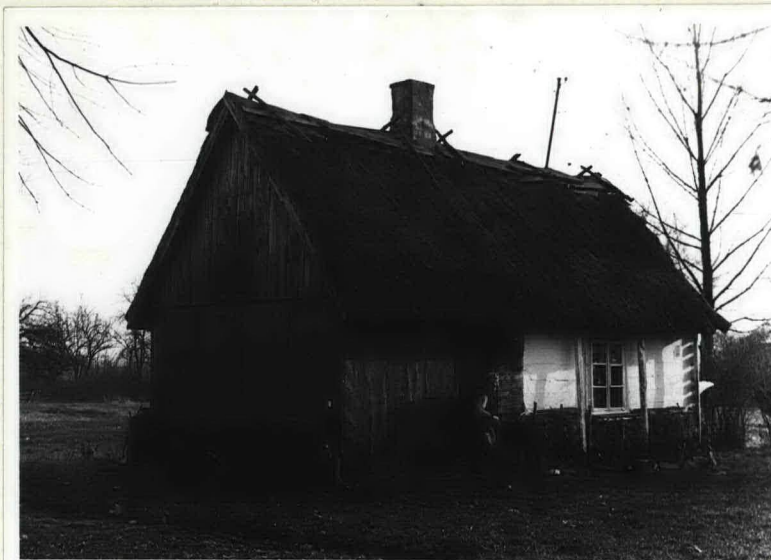
SYTUACJA: Siedlisko w obrębie którego znajduje się chałupa znajduje się w odległości ok. 2,5 km od drogi E 8 /Warszawa-Mińsk Maz./, w odległości 8 m od drogi lokalnej. W skład zabudowań wchodzi także komórka dreniana kryta słomą z dachem dwuspadowym. Parcela nieogrodzona, częściowo zadrzewiona. Obiekt ustawiony jest szczytem wschodnim do drogi lokalnej.

ELEWACJE: południowa - dwuosiowa, wschodnia i północna - jednoosiowe.
 Elewacja południowa - wejście przesunięte wobec osi na zachód. Drzwi i okna osadzone w łątkach za pomocą zawiasów pasowych. Okno - dwuskrzydłowe, sześciopolowe z podokiennikie.
 Drzwi - jednoskrzydłowe, szalowane deskami pionowo. Część zachodnia elewacji - ogaconą papą do linii drzwi. Od strony wschodniej wzdłuż framugi drzwi przybite do zrębu deski / w układzie poziomym, długości 1 m/. Część wschodnia - bielona wapnem. Dach podparty w partii wschodniej trzema podpórami /słupy drewniane/.
 Elewacja północna - okno przesunięte wobec osi na zachód, dwuskrzydłowe, sześciopolowe. Całość elewacji ogaconą papą.
 Elewacja wschodnia - okno na osi oraz świetlik, w szczycie dachu w formie stojącego prostokąta. Okno - dwuskrzydłowe, sześciopolowe. Całość elewacji ogaconą papą. Szczyt szalowany deskami pionowo.
 Elewacja zachodnia - szalowana deskami pionowo, potem ogaconą papą. Szczyt szalowany deskami pionowo, z wyraźnymi śladami po drzwiach, obecnie zabite deskami.

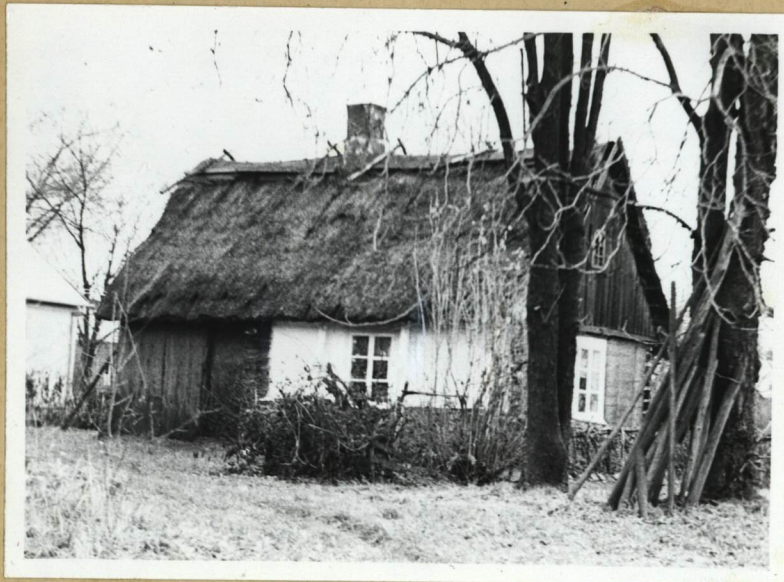
1. Miejscowość OLEŚN 32	2. Obiekt (nazwa jak w karcie) CHA ŁUPA	3. Zawartość wkładki (nazwa obiektu i/lub materiału uzupełniającego) 1.elew.płd.wsch. 2.elew.płn. 3.fragm.elew.płd.-od strony wsch. z podpartym dachem 4.elew. zach. 5. strop drewn.
-----------------------------------	---	---

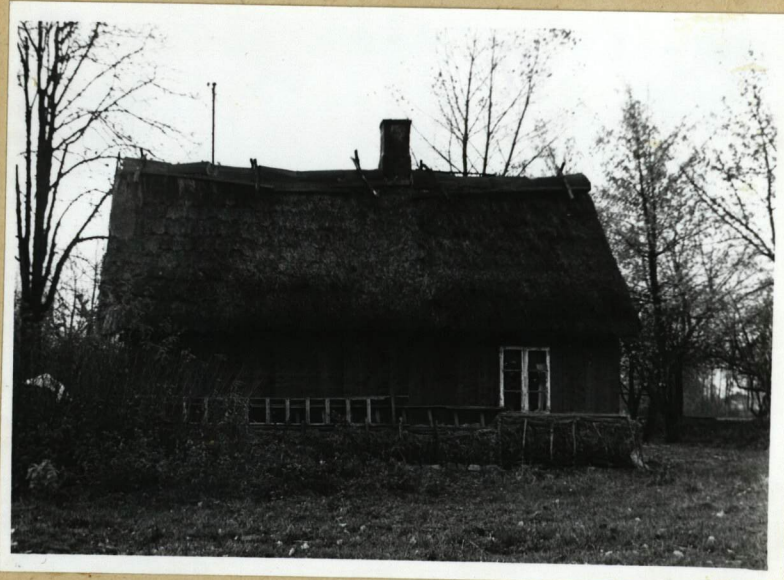
DACH: dwuspadowy kryty słomą ze śparogami. Konstrukcja - krokwiowo-jętkowa.

<p>14. Kubatura</p> <p>117 m³</p>	<p>15. Powierzchnia użytkowa</p> <p>46,8 m²</p>	<p>16. Przeznaczenie pierwotne</p> <p>mieszkalne</p>	<p>17. Użytkowanie obecne</p> <p>mieszkalne</p>
<p>18. Prace budowlane i konserwatorskie, ich przebieg i dokumentacja</p> <p>W 1.50-tych z części sieni od strony północnej wydzielono kuchnię. W 1.70-tych ogacenie papą elewacji jw.</p>		<p>19. stan zachowania (fundamenty, ściany zewnętrzne, ściany wewnętrzne, sklepienia, stropy, konstrukcje dachowe, pokrycie dachu, wyposażenie i instalacje)</p> <p>Stan zachowania - ogólnie zadowalający. Stwierdzone ubytki w poszyciu dachu oraz spróchniałe krokwie w więźbie dachowej.</p> <p>20. Najpilniejsze postulaty konserwatorskie</p> <p>zmiana poszycia dachu</p>

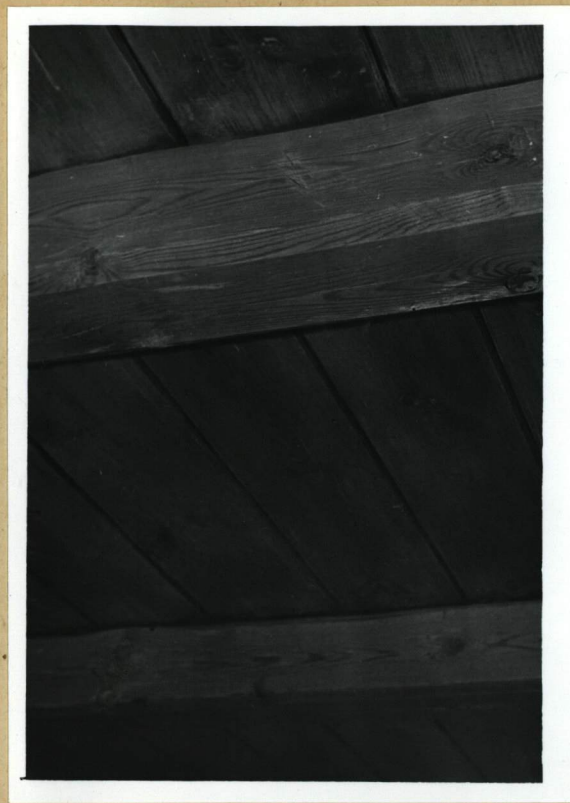
WNĘTRZE: Podłogi - sień, kuchnia, izba - drewniana /deski surowe łączone do czoła/.
 Ściany - sień, kuchnia, oraz trzy ściany izby /poza zachodnią - bieloną drewnianą/ - drewniane oklejone papierem. Pułapy - sień i kuchnia - strop drewniany oklejony papierem, w izbie strop drewniany, belkowy. Drzwi - z sieni do kuchni jednoskrzydłowe, drewniane, płycinowe; z sieni do izby - dwuskrzydłowe, drewniane, płycinowe. Drzwi osadzone we framugach.
