OB. PW. ŚW. POWIA
KOŚCIÓŁ PARAFIALNY p.w. Wniebowzięcia N.P. Marii

1908-12r.

DŁUGOSIODŁO

3. Zawartość wkładki (nazwa obiektu lub materiału uzupełniającego)
zdjęcia, plany

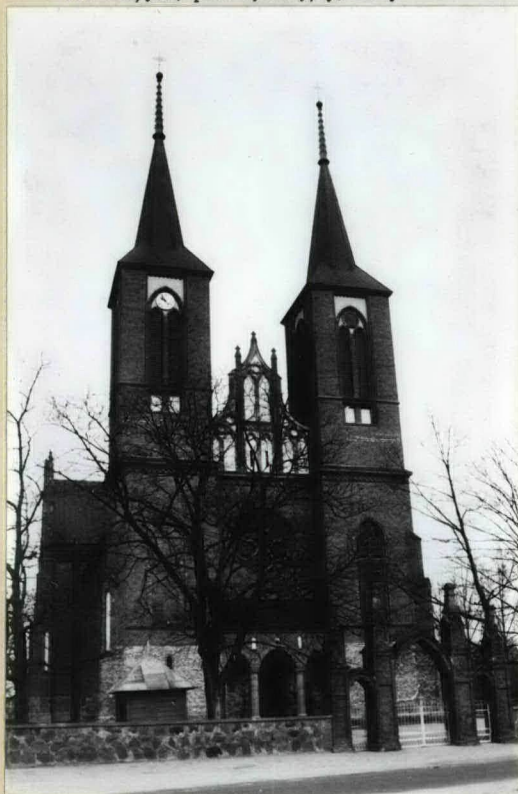
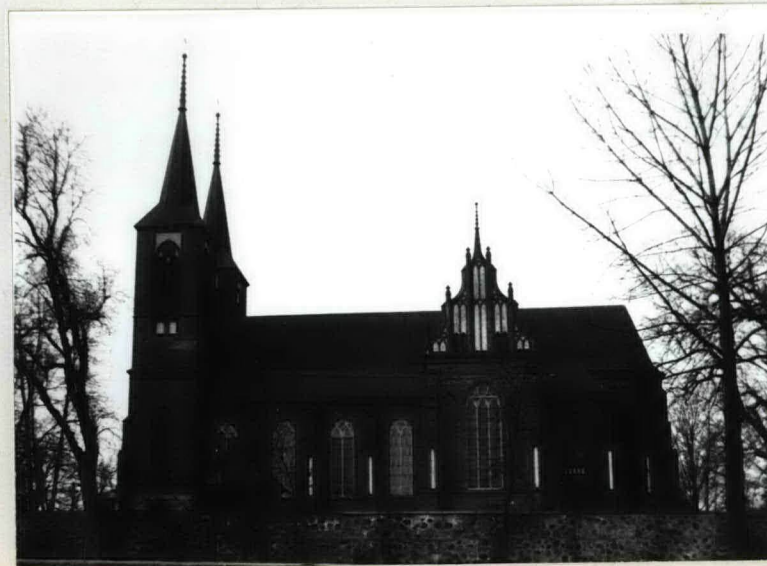
11. Zdjęcia, plan sytuacyjny, rzuty

- Położony we wschodniej części miejscowości, frontem zwrócony do ulicy, prezbiterium skierowane na północ.
- Murowany z cegły czerwonej, nietynkowany, pokryty blachą. Więźba dachowa drewniana o konstrukcji wieszarowej. Sklepienia ceglane.

- Kościół trójnawowy z transeptem, prezbiterium zamkniętym trójbocznie i dwoma wieżami w fasadzie. Założony na planie krzyża łacińskiego. Korpus trójnawowy, czteroprzęsłowy skrzyżowany z jednonawowym transeptem. Nawa główna, transept i prezbiterium przykryte sklepieniami sieciowymi, w nawach bocznych oddzielonych od głównej ostrołukowymi arkadami wspartymi na wielobocznych kanelowanych filarach, sklepienia krzyżowe-ośmiopolowe. Nawy boczne przedłużone poza transept ujmując prezbiterium. Wieże czworoboczne, wysunięte poza lico korpusu i szczytu fasady, między nimi kruchta.

- Korpus główny nakryty wysokim dachem dwuspadowym, nad prezbiterium zakończonym trójbocznie, nad nawami bocznymi o zmienionym kącie nachylenia połaci dachowych. Transept nakryty dachem dwuspadowym tej samej wysokości ustawionym prostopadłe, na skrzyżowaniu sygnaturka nakryta wysokim daszkiem namiotowym. Wieże czworoboczne dwukondygnacyjne nakryte hełmami o formie dachu namiotowego przechodzącego w ośmioboczny, zwieńczonymi iglicami dekorowanymi żabkami. Kruchta między wieżami nakryta daszkiem pulpitu.

- Ściany budowli na wysokim cokole, zakończonym ceglany gzymsem, oszkarpowane, zwieńczone ceglany gzymsem. Okna ostrołukowe z maswerkami z profilowanej cegły. Fasada dwuwieżowa. Między wieżami kruchta otwarta trzema ostrołukowymi arkadami wspartymi na granitowych kolumnach. W środkowym polu fasady, cofniętym w stosunku do lica wież okrągła rozeta z maswerkiem w kształcie wieloliścia. Szczyt dwustrefowy o formie łuku kotarowego oddzielnego wypełniony wytynkowanymi blendami. Wieże dwukondygnacyjne z wysokimi ostrołukowymi oknami w wytynkowanych płycinach umieszczonych w górnej kondygnacji i ostrołukowym oknem w wieży wsch. oraz odpowiadającego mu płyciną w wieży zach. w kondygnacji dolnej. Szczyty transeptu powtarzają formę szczytu fasady.
