DOM MIESZKALNY /CHAŁUPA/ Nr 62

WILKOWYJA

Wilkowyja 62

WKŁADKA NR 1

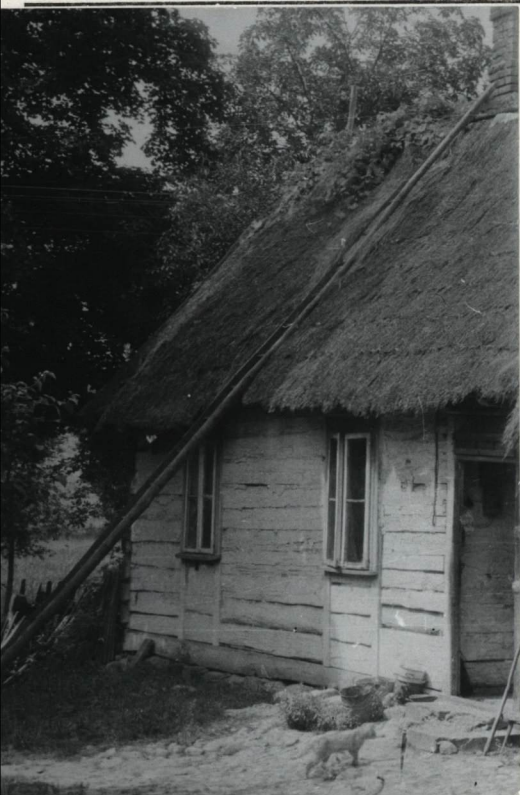
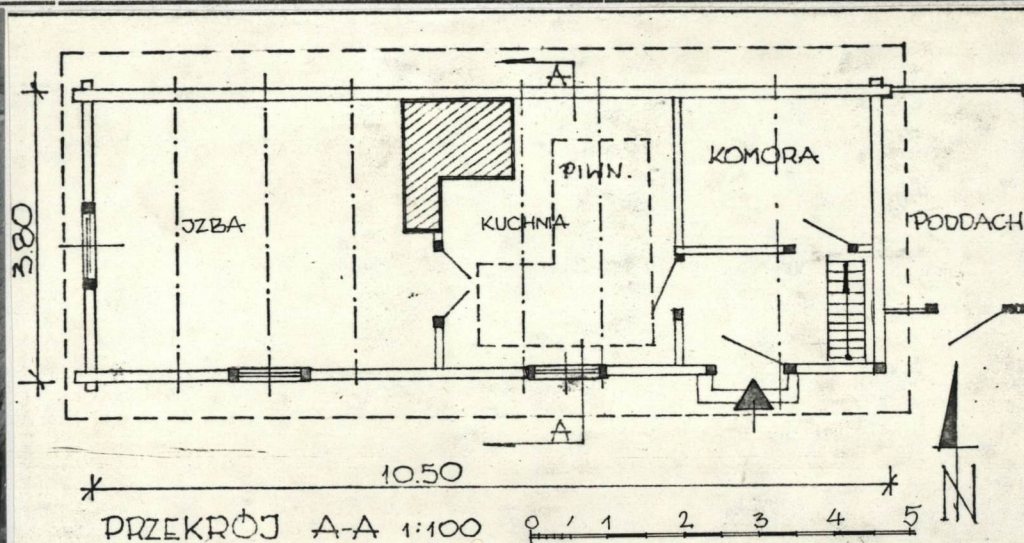
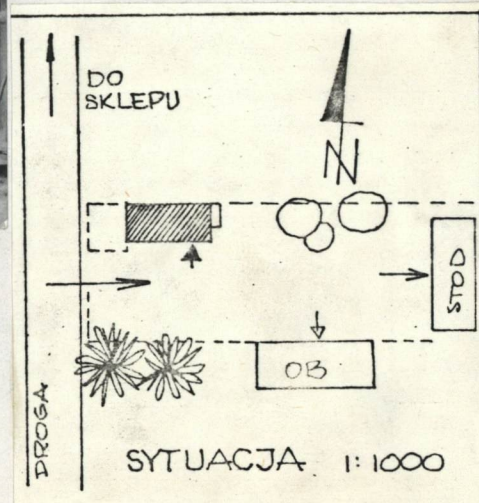
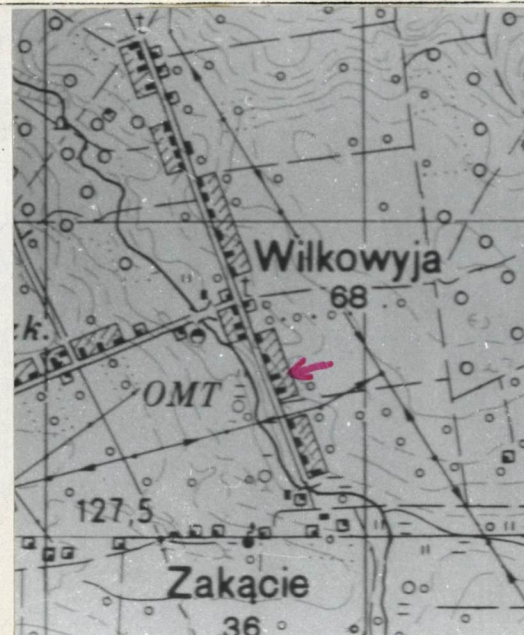
Rzut: Na planie wydłużonego prostokąta, szeroko frontowa, trzydziałowa, jednotraktowa - w dziale, zach./izba/ i środkowym /kuchnia/ i dwutraktowa w pozostałym dziale, w którym sieni - trakt frontowy oraz komora - trakt tylny. Pod kuchnią piwnica. Z sieni dostęp do komory i kuchni, skomunikowanej z izbą. Poddach dostawiony do wsch. ściany chałupy na planie prostokąta, jedno-przestrzenny, dostępny do podwórza.

Bryła: Prostopadłościenny, wydłużony zrąb nakrywa nieco niższy z wiatrownicami dach dwuspadowy. Poddach nakrywa dach pulpitowy.

Elewacje: Frontowa trzyosiowa, które wyznaczają jednoskrzydłowe, płycinowe drzwi sieni - na osi wsch. oraz dwa okna dwuskrzydłowe, czterokwaterowe oświetlające kuchnię i izbę. Elewacja białona, belki uszczelnione gliną. Elewacja zach./szczytowa/ jednoosiowa, z usytuowanym symetrycznie dwuskrzydłowym, czterokwaterowym oknem. Białona. Szczyt oszalowany pionowo przybitymi deskami. Elewacja tylna, ślepa, białona. Elewacja wsch. przysłonięta poddachem. Elewacje poddachu z surowego drewna.

18. Prace budowlane i konserwatorskie, ich przebieg i dokumentacja  W l. 70-tych wprowadzono nowe okna, obito płytami pilśniowymi wnętrze kuchni oraz strop izby, postawiono w kuchni nowy trzon kuchenny, kafłowy, oraz położono nowe podłogi deskowe białe.		19. Stan zachowania (fundamenty, ściany zewnętrzne, ściany wewnętrzne, sklepienia, stropy, konstrukcje dachowe, pokrycie dachu, wyposażenie i instalacje)  Podmurówka: dobry Podwalina: dobry Ściany zewnętrzne: belki lekko wypaczone, ze śladami drewno- jadów i spróchnień Ściany wewnętrzne: dobry Dach: więźba dachowa: dobry pokrycie dachu: ubytki słomy Strop: dobry Podłogi: nieznacznie obsunięte i wypaczone Drzwi: obsunięte Okna: dobry Instalacje: elektryczna, odgromowa, ogniowa w stanie dobrym

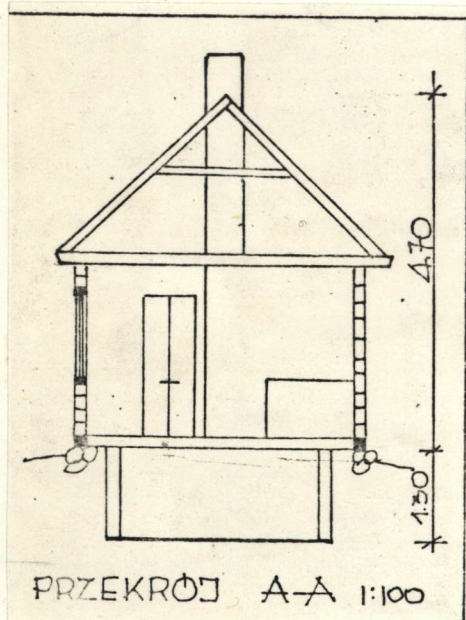
DOM NR 62

krańce belek stropowych

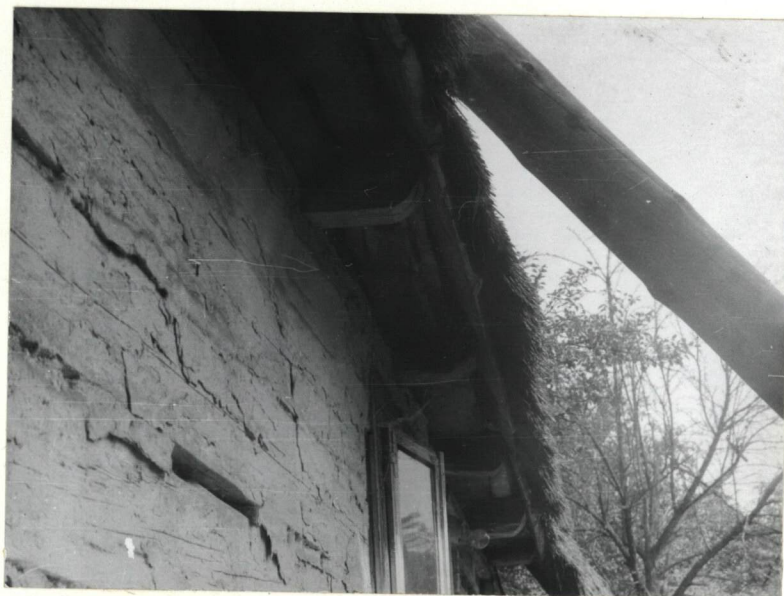
Materiał, konstrukcja: Drewniany. Podmurówka: z luźno ułożonych kamieni polnych, Podwalina: dębowa, w narożach połączona na nakładkę z zamkiem. Ściany: z belek sosnowych zwęglowanych na jaskółczy ogon z ostatkami. Poddach konstrukcji sumitowo-łatkowej. Strop: belki stropowe, sosnowe, fazowane z krawcami wysuniętymi poza ściany zrębu. Na belkach ułożone deski. Więźba dachowa: krokwiowo-belkowa z jętkami i usztywniona krzepicami. Krawce krokwi wpuszczone w zakończenia belek stropowych. Pokrycie dachowe: słoma żytnia położona na gładko. Piwnica: murowana z kamienia na zaprawie cementowej. Podłogi: posadzka cementowa, polepa, podłoga deskowa na legarach. Drzwi: w łatkach, deskowe, płycinowe. Okna: w łatkach, dwuskrzydłowe, kwaterowe. Urządzenia ogniowe: z cegły na zaprawie wapienno-cementowej, glinianej oraz z kafli białych na zaprawie glinianej.

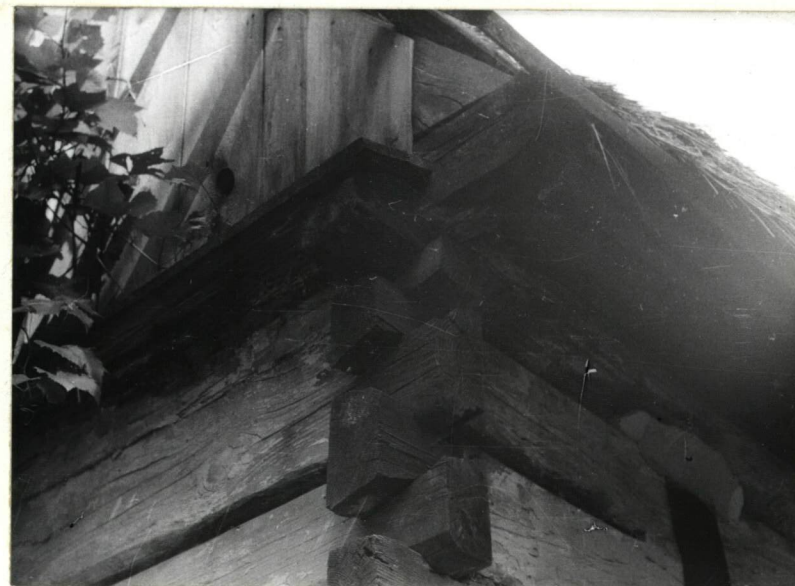
górny fragm. zwęglowania płd.-zach.  
naroże
