1. Obiekt

Budynek mieszkalno gospodarczy

3. Miejscowość

Nowy Troszyn

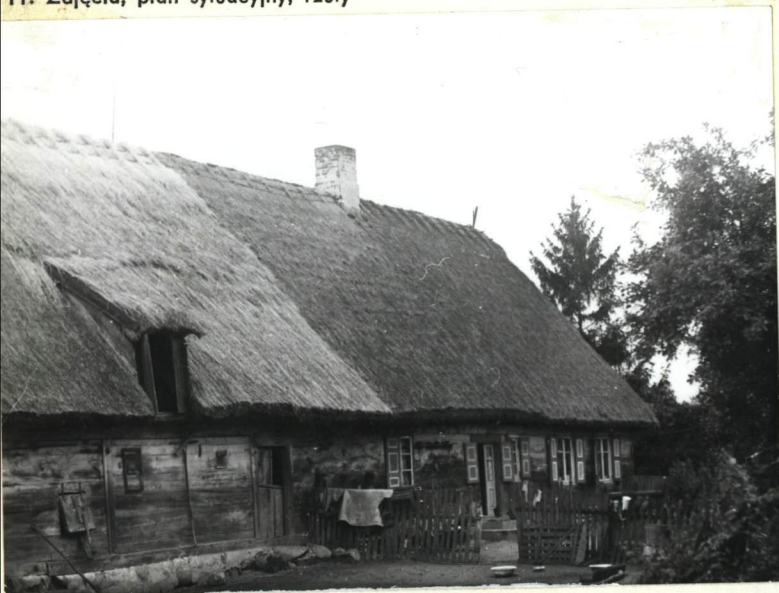
11. Zdjęcia, plan sytuacyjny, rzuty

Budynek stoi frontem do drogi prowadzącej przez wieś Troszyn. Podmurówka wykonana jest z luźnych kamieni polnych łączonych zaprawą wapienną. Na podmurówce opiera się podwalina wykonana z drewna dębowego łączona na zamek, ze względu na to że budynek jest dosyć długi podwalina składa się z wielu elementów łączonych między sobą na zakładkę. Ściany wykonane są z krawędziaków topolowych łączonych na węglach na zrąb, zaś w częściach środkowych ściany na sumik-łątkę.

Dach dwuspadowy wykonany w konstrukcji krokwiowej kryty słomą na gładko. Krokwie z jednej strony umieszczone są w gniazdach wyżłobionych w belkach stropowych z drugiej zaś łączą się ze sobą na zakładkę. Krokwie wzmacniane są za pomocą jętek i bank.

Szczyty zaszalowane są prostymi deskami łączonymi na styk. Wystające poza lico ściany belki stropowe zaszalowane są prostą deską.

Budynek jest szerokofrontowy, dwutraktowy, symetryczny, podzielony jest na dwie części mieszkalną i gospodarczą. W części mieszkalnej wszystkie podłogi wykonane są z desek na legarach, w pomieszczeniach inwentarskich bruk z polnych kamieni. Wewnątrz ściany pokryte tynkiem malowane farbą klejową w mieszkalnych i wapnem w inwentarskich.

14. Kubatura	15. Powierzchnia użytkowa	16. Przeznaczenie pierwotne	17. Użytkowanie obecne
529m ³	260m ²	Budynek mieszkalno gospodarczy	Budynek mieszkalno gospodarczy
18. Prace budowlane i konserwatorskie, ich przebieg i dokumentacja W 1979 roku pokryto część dachu nową słomą, wymieniono wiatrownice, poprawiono podmurówkę.		19. Stan zachowania (fundamenty, ściany zewnętrzne, ściany wewnętrzne, sklepienia, stropy, konstrukcje dachowe, pokrycie dachu, wyposażenie i instalacje) Stan budynku dosyć dobry, podwalina nie spróchniała nie ma widocznych ubytków. Ściany nie wypaczone w stanie dosyć dobrym. Część krokwi i belek stropowych lekko przegniła. Od strony północnej na ścianach widoczne zawilgocenia.	
20. Najpilniejsze postulaty konserwatorskie
