1. Obiekt **ZESPÓŁ DWORSKO - PARKOWO - FOLWARCZNY**

415 KARTA ZAŁOŻENIA

poł. XVIII w.; XIX / XX w.

SOKOŁÓW

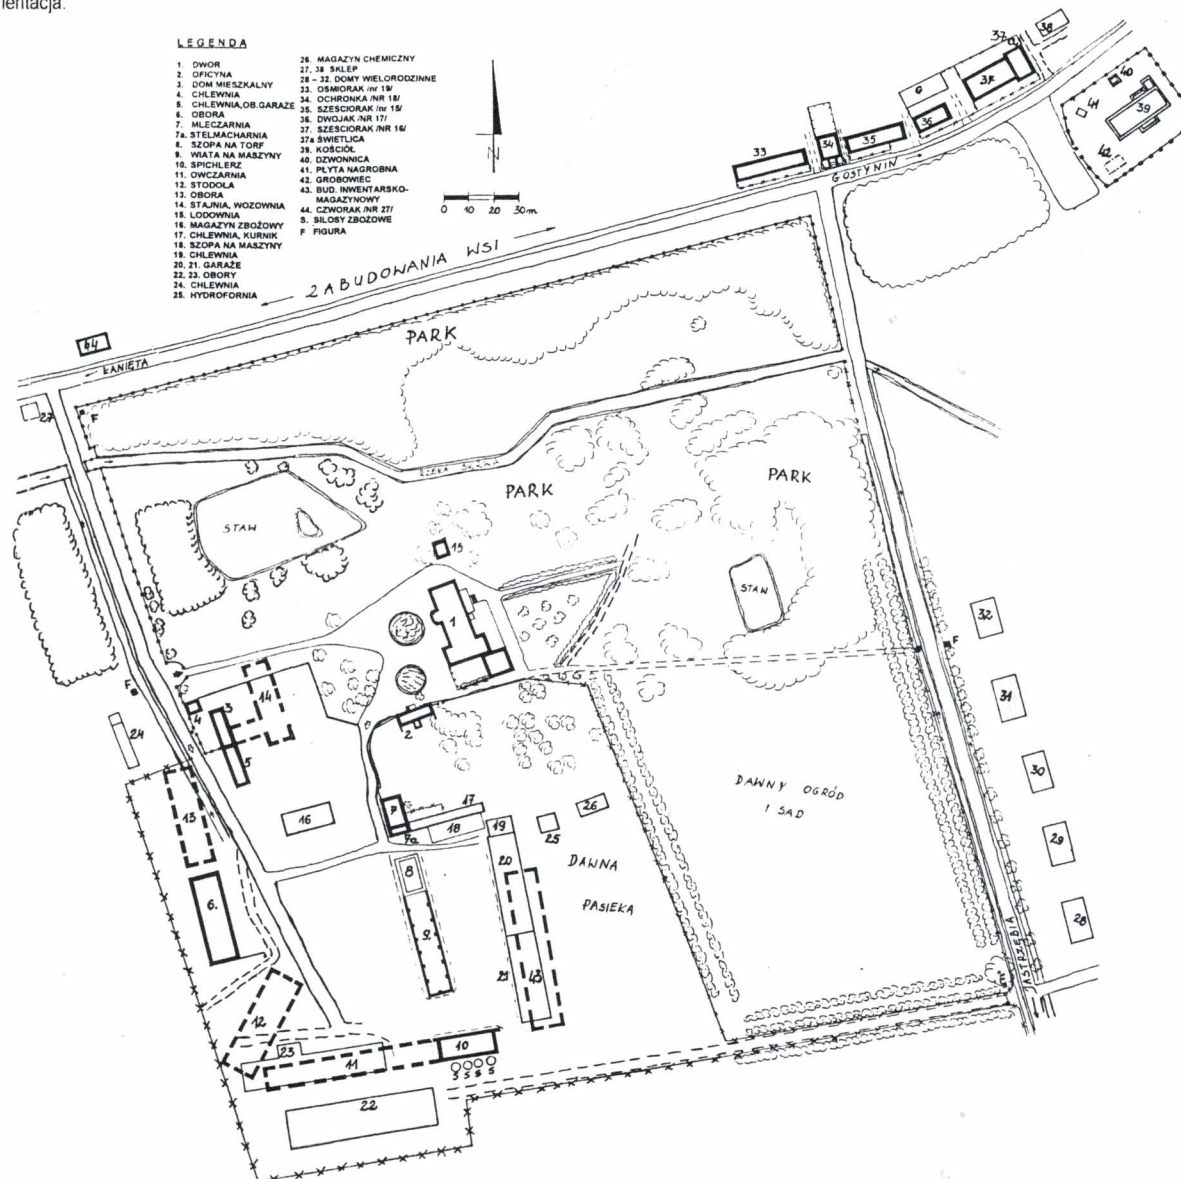
11. Zdjęcia, rzut, przekrój, sytuacja, orientacja.

Najstarszym obiektem założenia jest parterowy dwór /1/ wzniesiony prawdopodobnie około połowy XVIII wieku przez Jana Nepomucena Bardzińskiego, rozbudowany w końcu XIX lub na początku XX wieku o dwukondygnacyjną dobudówkę. Autorzy projektu architektonicznego dworu oraz jego rozbudowy nieznani. Park założono w połowie XIX wieku jako krajobrazowy. Brak starodrzewu wskazującego na istnienie parku już w wieku XVIII – jego istnienia już wówczas nie można jednak wykluczyć. Na terenie parku założono trawniki i kwietniki /głównie między dworem a stawem/, przecinały go liczne alejki spacerowe przy których postawiono rzeźby ogrodowe i inne obiekty architektury ogrodowej. Istotnym elementem założenia parkowego było zagospodarowanie brzegów rzeki Skrwy, nad którą przerzucono dwa mostki drewniane, wodami rzeki zasilano również staw, na którym zaprojektowano niewielką wysepkę również połączoną mostkiem drewnianym. Na południe od parku założono ogród i sad owocowy, wokół którego biegła aleja grabowa. Podjazd do dworu oddzielony był od podwórza gospodarczego rzędem drzew, głównie lip i jesionów. W południowej części podjazdu wzniesiono niewielką oficynę /2/, współcześnie gruntownie przebudowaną, a na północnym jego skraju lodownię /15/. Najstarszym elementem gruntownie przebudowanego podwórza gospodarczego jest spichlerz /10/ usytuowany w jego południowo – wschodnim narożniku. Obok niego stała duża owczarnia /11/ murowana z cegły wypalanej, jednokondygnacyjna, bez poddasza, nakryta niskim dwuspadowym dachem pokrytym papą na odeskowaniu. W narożniku południowo – zachodnim wznosiła się stodoła /12/ przejazdowa na dwóch osiach, przebudowana na oborę, nakryta wysokim dwuspadowym dachem pokrytym papą. Kolejna obora /13/ usytuowana była w części północno – zachodniej, również

rze gospodarcze otoczone budynkami gospodarczymi i inwentarskimi oraz kolonia mieszkaniowa. Kompozycja całości geometryczna – zwarta – zamknięta. Północną część terenu założenia zajmuje **park krajobrazowy** założony na planie zbliżonym do prostokąta; jego północną granicę wyznacza szosa Gostynin – Krośniewice, wschodnią droga do Marianek, zachodnią droga dojazdowa na podwórze gospodarcze i do dworu, natomiast od południa sąsiaduje z dziedzińcem folwarcznym i łąką stanowiącą pozostałość po ogrodzie i sadzie. Park przecina rzeka Skrwa przepływająca po lekkim skosie ze wschodu na zachód. Teren parku w całości ogrodzony, od wschodu i północy murem kamienno – ceglany, od południowego – wschodu murem ceglany, a z pozostałych stron siatką drucianą. Drzewostan parku zróżnicowany tak pod względem gatunkowym, jak i wiekowym. Najstarsze drzewa parkowe to dęby i lipy, a młodsze to wiązy, graby, klony, jesiony i niektóre topole; poza tym kilka gatunków krzewów : bzy czarne, róże, karagany, porzeczeki i czeremchy. Część północna parku – między drogą, a rzeką – całkowicie obsadzona drzewami /głównie dość młodymi topolami/, na pozostałym obszarze drzewa w mniejszych skupiskach, nasadzone po kilka lub rosnące pojedynczo. W zachodniej części parku znajduje się dość duży staw o trapezowatym kształcie, zarastający od zachodu, z soczewkowatą wysepką od wschodu; mniejszy staw wykopany na planie prostokąta znajduje się również we wschodniej części parku. Współcześnie w granice parku włączono również teren dawnego sadu i ogrodu otoczony aleją grabową. W południowo – zachodniej części parku usytuowany jest **dwór /1/,** ob. nieużytkowany, ustawiony kalenicowo na osi północ – południe /z pewnym od niej odchyleniem/, założony na planie litery „T”, drewniany o konstrukcji zrębowej, otynkowany, parterowy, częściowo podpiwniczony, nakryty czterospadowym dachem mansardowym pokrytym blachą, wewnątrz dwutraktowe, główne wejście od zachodu w pięciobocznym ryzalicie; nad ryzalitem trzyosiowa facjatka z balkonem nakryta wysokim, czterospadowym dachem mansardowym o połaciach różnej wysokości /rodzaj dachu wieżowego/; od południowego wschodu do dworu dostawiona część dwukondygnacyjna, murowana z cegły, otynkowana i malowana, częściowo podpiwniczona

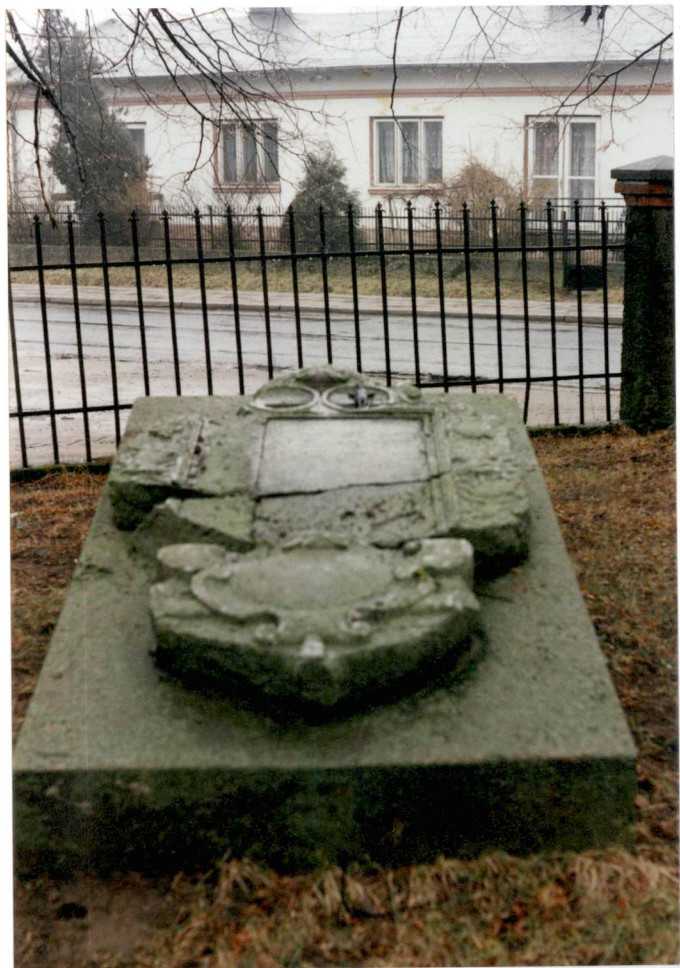
5

FOTOGRAFIE: 1. kościół /39/ – widok od północnego – zachodu; 2. dzwonnica /40/ - widok od wschodu; 3. grobowiec rodziny Bardzińskich /42/; 4. płyta nagrobna Dobińskiego z Belna /41/; 5. wjazd do dworu – widok od zachodu; 6. dwór /1/ - elewacja zachodnia, frontowa; 7. dwór /1/ - elewacja wschodnia, ogrodowa i północna; 8. dwór /1/ - widok ogólny z południowego – wschodu; 9. park – część wschodnia; 10. park – część północna; 11. brama wjazdowa do dworu; 12. aleja grabowa – fragment zachodni; 13. park - nowe nasadzenia przed elewacją ogrodową dworu; 14. park – staw w części zachodniej; 15. ogrodzenie parku na odcinku zachodnim; 16. aleja grabowa – część wschodnia; 17. figura Matki Boskiej przy wylocie drogi dojazdowej do zespołu; 18. wschodnia część zespołu wzdłuż drogi do Marianowa i Jastrzębii; 19. oficyna /2/ - elewacja północna; 20. oficyna /2/ - elewacja południowa; 21. lodownia /15/ - widok od północy; 22. droga dojazdowa do zespołu – widok od północy; 23. brama wjazdowa na podwórze gospodarcze; 24. most na Skrwie – widok od zachodu; 25. most na Skrwie – konstrukcja mostu; 26. podwórze gosp. – widok ogólny od północy; 27. podwórze gosp. – widok ogólny od południowego – zachodu; 28. podwórze gosp., część wschodnia – widok od północnego – zachodu; 29. obora /6/ - elewacje wschodnia i północna; 30. obora /6/ - elewacje południowa i zachodnia; 31. spichlerz /10/ - elewacja północna; 32. spichlerz /10/ - elewacja wschodnia; 33. mleczarnia /7/ i stelmacharnia /7a/ - elewacje zachodnie; 34. mleczarnia /7/ - elewacje wschodnia i północna; 35. szopa na torf /8/ i wiata na maszyny /9/ - widok od północy; 36. wiata na maszyny /9/ i szopa na torf /8/ - widok od południowego – wschodu; 37. chlewnia /5/ - elewacje południowa i zachodnia; 38. dom mieszkalny /3/ - elewacja zachodnia; 39. chlewnia /4/ - widok od zachodu; 40. chlewnia /5/ i dom mieszkalny /3/ - elewacje wschodnie; 41. chlewnia, kurniki /17/ - widok od północy; 42. szopa na maszyny /18/ - widok od południa; 43. brama wjazdowa na podwórze gosp. od strony szosy do Jastrzębi, zamykająca drogę biegnącą wzdłuż południowej granicy założenia; 44. kolonia mieszkaniowa – widok ogólny od wschodu; 45. dom mieszkalny – ośmiorak /33/ - elewacja południowa i wschodnia; 46. ośmiorak /33/ - elewacja pół-

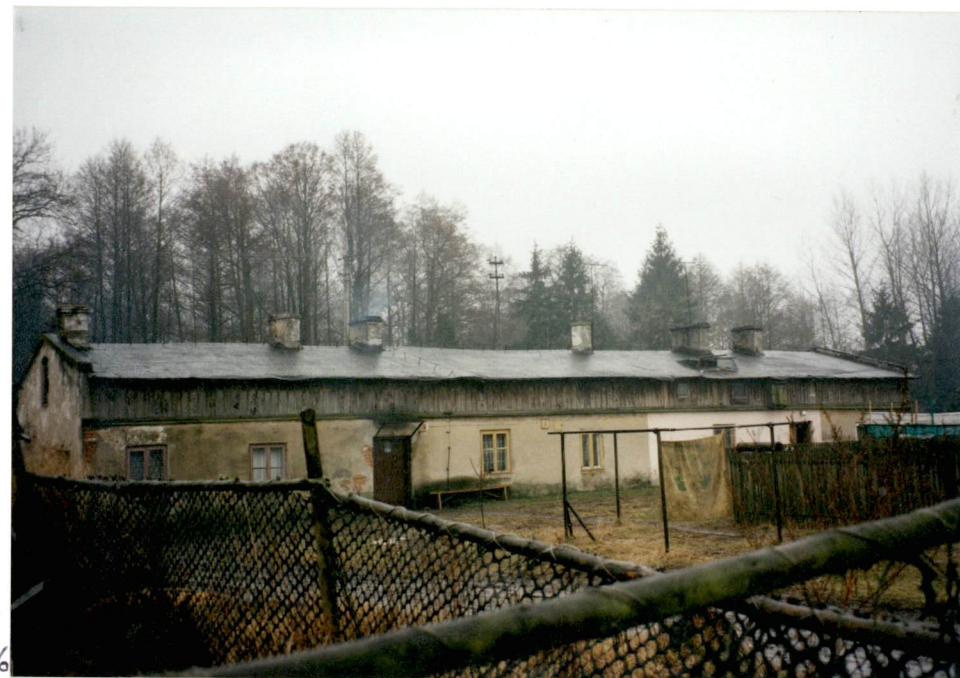
46

nocna; 47. ochronka /34/ - elewacja południowa; 48. ochronka /34/ - elewacja północna; 49. dom mieszkalny – sześciórak /35/ - elewacja południowa; 50. dom mieszkalny – dwojak /36/ - elewacja południowa i wschodnia; 51. dom mieszkalny – sześciórak /37/ - elewacje południowa i zachodnia; 52. karczma, ob. świetlica /37a/ - elewacje wschodnia i północna; 53. dom mieszkalny – czworak /44/ - elewacje południowa i wschodnia; 54. współczesna kolonia mieszkaniowa – widok od południa; 55. lokalizacja figury przy bramie wjazdowej do dworu; 56. figura przy bramie do dworu; 57. figura Matki Boskiej na skrzyżowaniu szosy i drogi dojazdowej do zespołu; 58. kapliczka przydrożna na terenie współczesnej kolonii mieszkaniowej; 59. topola w narożniku południowo – wschodnim zespołu – obwód pnia 170 cm;
