415/1 PALAC Dobre

poł. XVIII w.

SOKOŁÓW

11. Zdjęcia, plan sytuacyjny, rzuty

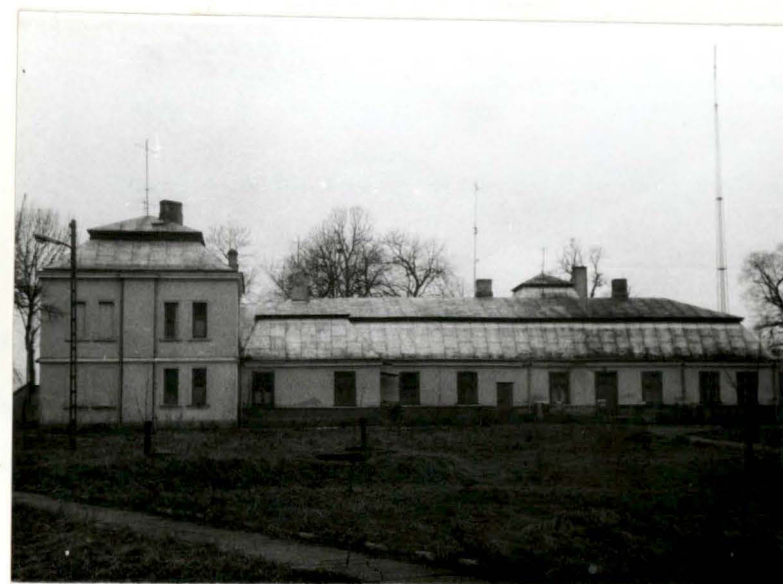
Budynek składa się z dwóch części: starszej, parterowej z trójosiową facjatką i boczny ryzalitem, oraz piętrowej poprzecznej oficyny. Obiekt otynkowany, starsza część posiada cokół, nowsza minimalny wys. 10 cm. Część parterowa od zach. podpiwniczona, obecnie znajduje się tam kotłownia, piętrowa piwnicę posiada pod jednym pomieszczeniem. Poddasze użytkowane jako strych. Część parterowa o frontowej i szczytowych ścianach murowanych z cegły pełnej, ściana od pld-wsch /ogrodowa/ w konstrukcji szkieletowej ocieplana 5-ciocentymetrową warstwą korka. Ściany działowe drewniane, deskowe, ocieplane trzciną, otynkowane.

Rzut na planie litery "T" z dobudowanym elementem na rzucie kwadratu odpłn.-wsch. szczytu. Od pld. wysunięty trójosiowy ganek, od strony parku taras. Bryła rozczłonkowana, o różnej wysokości części parterowej, oficyny i facjatki.

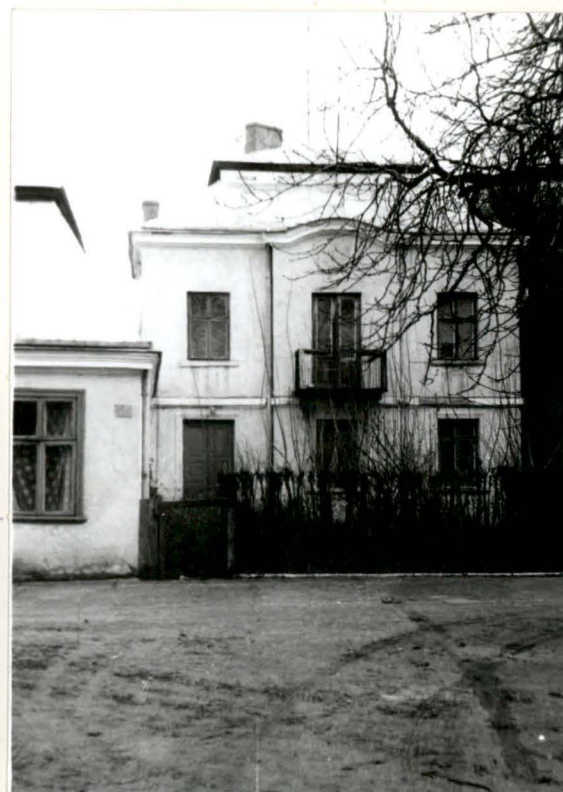
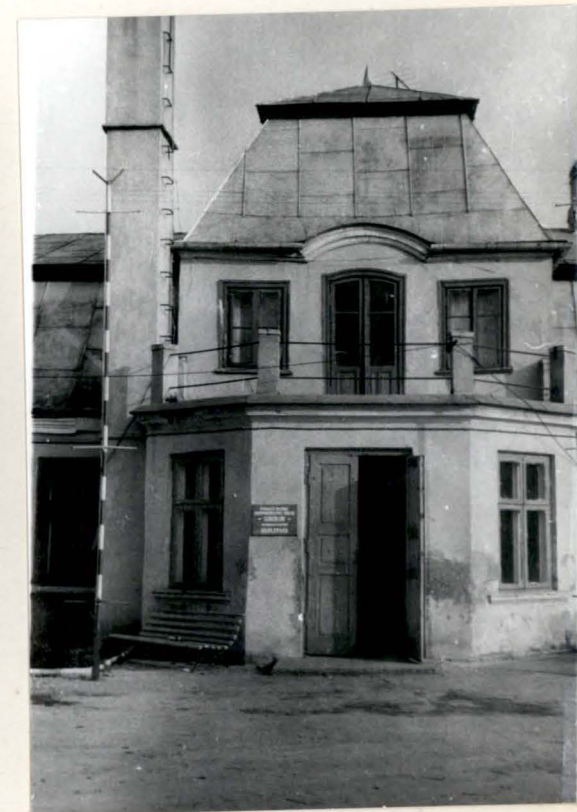
1. Miejscowość
SOKOŁÓW2. Obiekt (nazwa jak w karcie)
PAŁAC3. Zawartość wkładki (nazwa obiektu lub materiału uzupełniającego)
c.d. opisu, zdjęcia

Elewacja frontowa 12-osiowa, w tym trzyosiowy boczny ryzalit i trzyosiowy ganek. Nad gankiem także trzyosiowa facjatka z balkonem, drzwi balkonowe zakończone odcinkowo. Dach w szczytach facjatki, oficyny i ryzalitu posiada barokizujący łuk. Nowsza część posiadała balkony, pozostały żelazne wsporniki o roślinnych ornamentach. Cały budynek opasany jest opaską podokienną i gzymsem podokapowym. Budynek posiada instalację elektryczną, wodn.-kan., c.o.
