MAZOWIECKIE

1. Obiekt

P A Ł A C

B R Z E Z N O

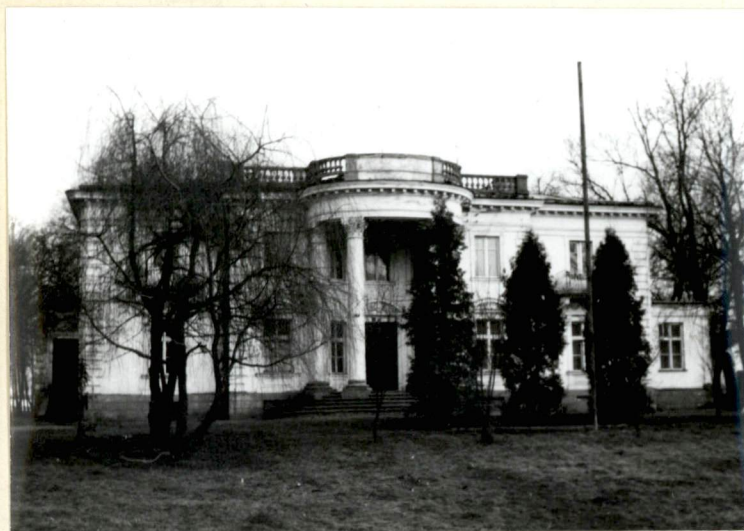
11. Zdjęcia, plan sytuacyjny, rzuty

- Założony na planie prostokąta z dwoma przybudówkami przy ścianach szczytowych, nieznacznie wysuniętymi szerokim ryzalitem od frontu, w którym eliptyczny portyk wgłębiony w ryzalit, oraz pięciobocznym ryzalitem w elewacji ogrodowej. Układ wnętrz dwutraktowy, w części wschodniej przekształcony, dwutraktowy z korytarzem wewnętrznym. Za portykiem hall, w trakcie ogrodowym trójbocznie zakończony salon z wyjściem na taras. Po obu stronach hallu dwa wąskie pokoje o wyokrąglonych zewnętrznych narożach, /wschodnie mieszczące klatkę schodową przebudowane/ i dwa pokoje umieszczone w narożnikach pałacu /wsch. przebudowane/. W trakcie ogrodowym dwa duże pokoje po obu stronach salonu /wsch. nieco wyższy podzielony obecnie na dwa pokoje.

- Budynek piętrowy nakryty dachem czterospadowym, przybudówki parterowe wschodnia dźwigająca balkon, zachodnia nakryta niskim daszkiem trójspadowym.
- Fasada siedmioosiowa, symetryczna z pięćoosiowym nieznacznie wysuniętym ryzalitem pośrodku wgłębionym poprzedzonym czterokolumnowym eliptycznym portykiem. Ustawiona na boniowanym cokole, w narożach boniowana zwieńczona belkowaniem z wydatnym gzymsem króksztynowym przechodzącym na ryzalit i portyk, nad którymi ażurowa balustrada. Otwory okienne prostokątne z gzymsem podokiennym zamykającym cokolik z płytką w prostym obramieniu zakończonym u góry segmentowym przyczółkiem na konsolach w dolnej kondygnacji, w górnej bez przyczółka. Na osiach skrajnych fasady dwa balkony na konsolkach z żelaznymi balustradami.
