KOŚCIÓŁ KLASZTORNY BERNARDYNÓW  
OB. RZYM. – KAT., PARAFIALNY P.W. NIEPOKALANEGO POCZĘCIA N.M.P.,

1756-59 r.

GÓRA KALWARIA

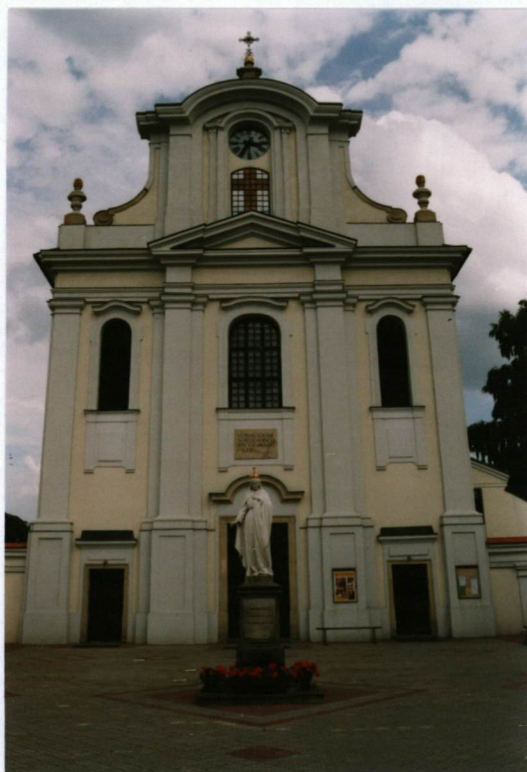
2. Elewacja frontowa

**Elewacja zachodnia (frontowa)** – trójosiowa, dwukondygnacyjna, część dolna rozdzielona pilastrami toskańskimi (dwa środkowe zdwojone), pilastry na bardzo wysokich cokołach z prostokątnymi blendami. Cokołu na wysokość drzwi wejściowych do budynku, centralnie główne drzwi ujęte portalem z piaskowca, nad nimi gzyms z łukiem odcinkowym. Po bokach dwa symetryczne wejścia do kruchty bocznych ujęte w portale z piaskowca i zwieńczone prostym gzymsem odcinkowym. W partii środkowej elewacji centralnie okno zwieńczone łukiem odcinkowym, pod nim prostokątna płycina z tablicą pamiątkową z piaskowca. W osiach drzwi bocznych prostokątne, wydłużone otwory okienne z żaluzjami, pod nimi prostokątne płyciny. Nad oknami gzymsy oparte na łuku odcinkowym. Całość partii dolnej wieńczy gzyms z trójkątnym, rozciętym szczytem. Górną partię zwieńczenia tworzy część frontowa nad trójkątnym szczytem ujęta wolutowymi spływami i płomienistymi wazami z piaskowca na narożnikach. W części centralnej zwieńczenia, ujęte pilastrami okno zwieńczone łukiem odcinkowym, nad nim okrągły zegar. Zegar i całość zwieńczenia zakończone wydatnym gzymsem opartym na łuku odcinkowym, nad nim krzyż na postumencie. Po bokach elewacji mur ograniczający teren dziedzińca przed kościołem w formie przęseł z półkolistymi blendami, rozdzielonych pilastrami i zwieńczonych gzymsem. W części południowej za murem widoczny szczyt korytarza biegnącego wzdłuż kościoła.

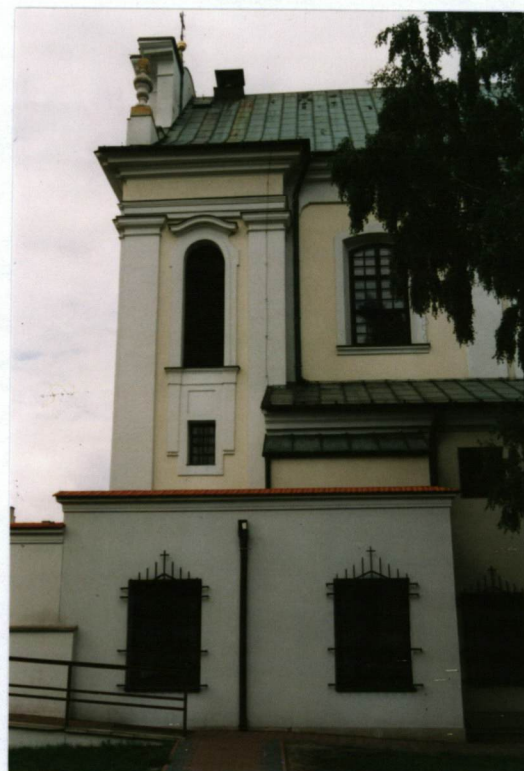
3. Część zachodnia elewacji południowej

**Elewacja południowa** – dwukondygnacyjna, część od frontu ujęta pilastrami i nieco wychodząca przed lico ściany z oknem na osi o dekoracji identycznej jak w elewacji frontowej. Część dolna elewacji nawy i prezbiterium stanowi podłużny korytarz biegnący wzdłuż kościoła z centralną dwuuskokową szkarpą i dwiema kondygnacjami okien, dolne większe, prostokątne, okratowane, górne mniejsze, kwadratowe. Przed lico korytarza wychodzi w części frontowej niższa, parterowa kruchta (pozostałość dawnego skrzydła zachodniego) i w miejscu połączenia nawy i prezbiterium prostokątna, parterowa zakrystia z jednoosiowymi, prostymi elewacjami i trójkątnym szczytem od południa oddzielonym osi ściany daszkiem nad gzymsem. Nad dachem korytarza widoczne elewacje nawy i prezbiterium, trójosiowe z prostokątnymi oknami zwieńczonymi łukiem odcinkowym umieszczonymi w dużych, płaskich wnękach o zaokrąglonych narożnikach. Okna w prostych opaskach z gzymsem parapetowym. W elewacji prezbiterium dobudowany komin c.o. Elewacje zwieńczone gzymsem koronującym, na zakończeniu połaci dachu nawy sygnaturka na ośmiobocznej podstawie, ażurowa z otworem zwieńczonym łukiem odcinkowym baniastymi hełmami zwieńczonymi krzyżem.

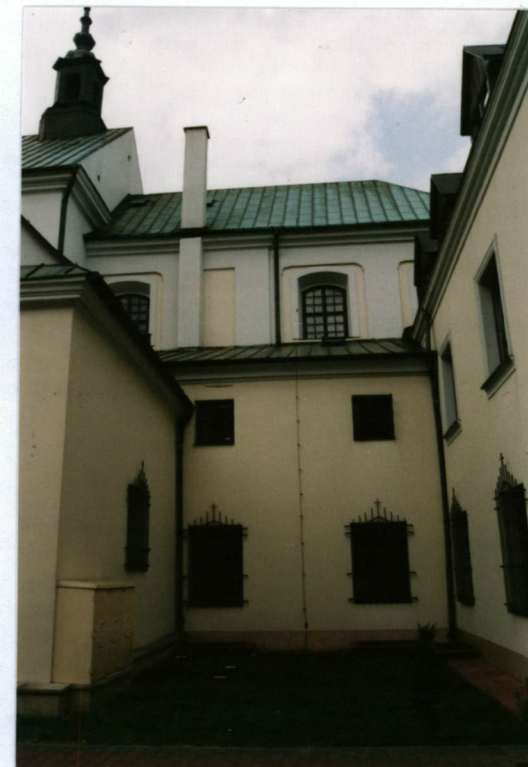
4. Część wschodnia elewacji południowej

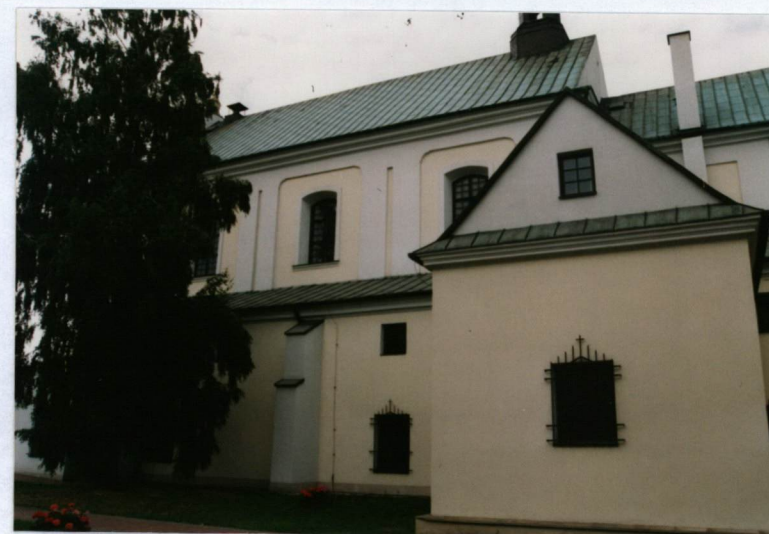
6. Elewacja południowa nawy

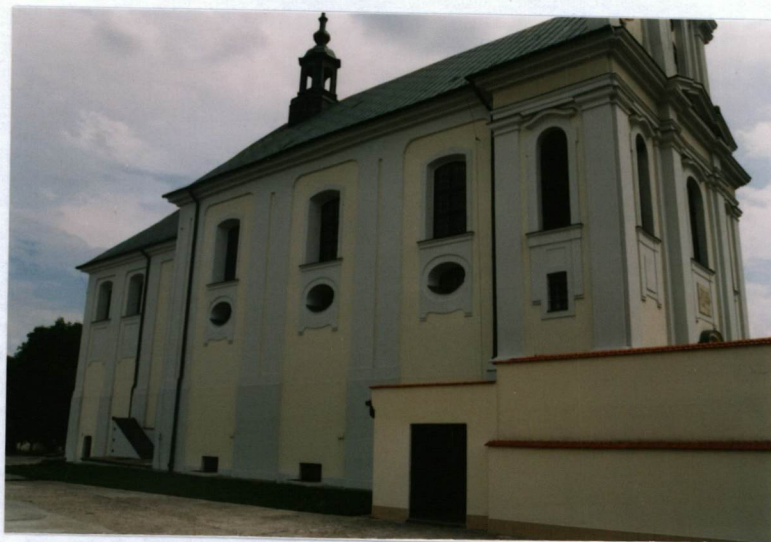
7. Elewacja północna nawy

**Elewacja północna** – dwukondygnacyjna, czteroosiowa z nieznacznie wyznaczoną w grubości muru partią cokołową. Część od frontu ujęta pilastrami i nieco wychodząca przed lico ściany z oknem na osi o dekoracji identycznej jak w elewacji frontowej, analogiczna jak w elewacji południowej. Dalsza część elewacji nawy trójosiowa z prostokątnymi oknami zwieńczonymi łukiem odcinkowym umieszczonymi w dużych, płaskich wnękach o zaokrąglonych narożnikach, tworzącymi rodzaj płaskich, zdwojonych pilastrów. Okna w prostych opaskach, pod oknami prostokątne płyciny zakończone od dołu łukiem odcinkowym, w nich owalne, leżące otwory okienne. W przyziemiu cokołu widoczne prostokątne okienka krypt, w części zachodniej dobudowane pomieszczenie gospodarcze i tył muru dziedzińca przed kościołem. Elewacja prezbiterium dwukondygnacyjna, podzielona na dwie części odpowiadające we wnętrzu zasięgowi prezbiterium i od wschody kapłitarza. Część zachodnia z dwoma płaskimi pilastrami i dwoma prostokątnymi oknami nad sobą przy narożniku z nawą. Okno górne zwieńczone łukiem odcinkowym w opasce pod nim prostokątna płycina. Dolne okno w opasce z gzymsem parapetowym. W partii cokołu dobudowane zadaszenie wejścia gospodarczego do krypt. Część wschodnia dwuosiowa z prostokątnymi oknami zwieńczonymi łukiem odcinkowym umieszczonymi w dużych, płaskich wnękach o zaokrąglonych narożnikach. Okna w prostych opaskach, pod oknami prostokątne płyciny. W partii cokołu dwa okna doświetlające krypty, prostokątne, zwieńczone łukiem odcinkowym. Całość elewacji nawy i prezbiterium zwieńczona gzymsem koronującym.

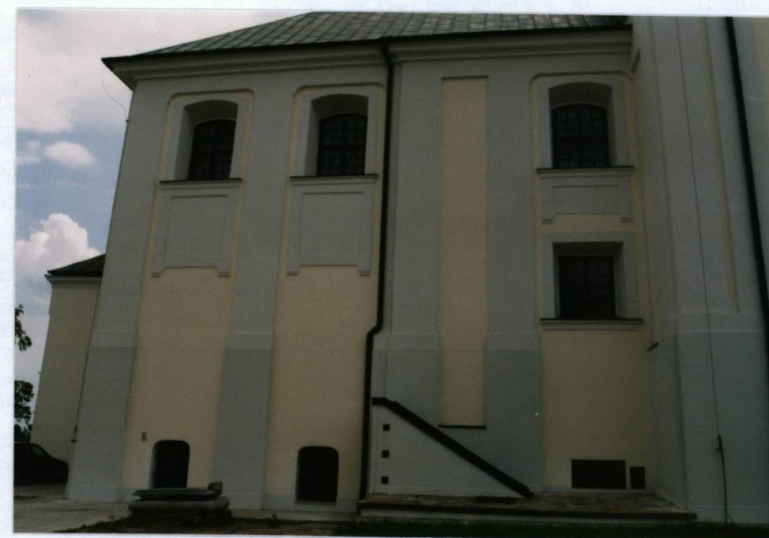
8. Elewacja północna prezbiterium

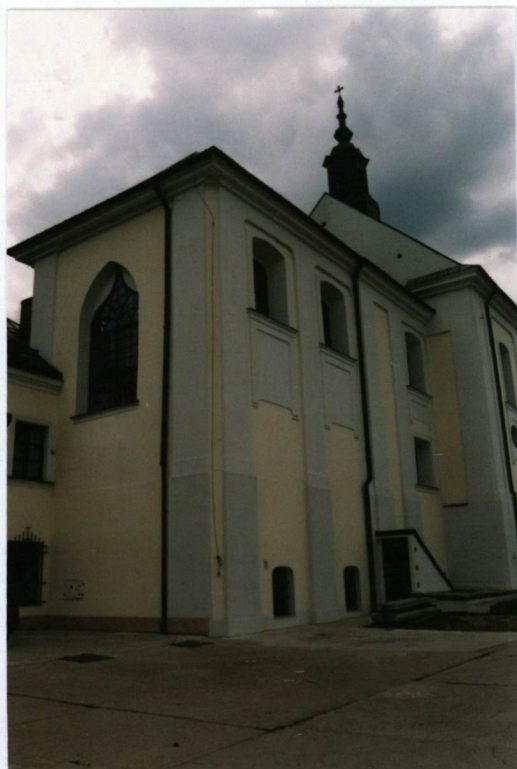
9. Widok elewacji wschodniej i północnej

**Elewacja wschodnia (tylna)** – prosta, częściowo wbudowana w budynek klasztoru. Centralnie okno we wnęcie zwieńczone łukiem ostrym, prostokątne, zwieńczone łukiem „tudorów”. Dolna partia cokołowa nieznacznie wyznaczona w grubości muru, elewacja ujęta narożnymi pilastrami, zwieńczona gzymsem. Elewacje wschodnie nawy ujęte narożnymi pilastrami z gzymsem dochodzącym do połaci dachu prezbiterium, zwieńczone trójkątnym, gładkim szczytem, nad którym sygnaturka.

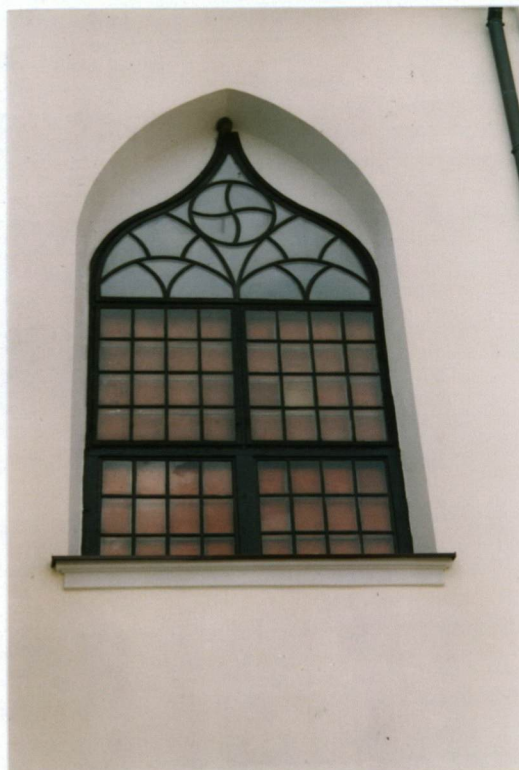
10. Okno w elewacji wschodniej

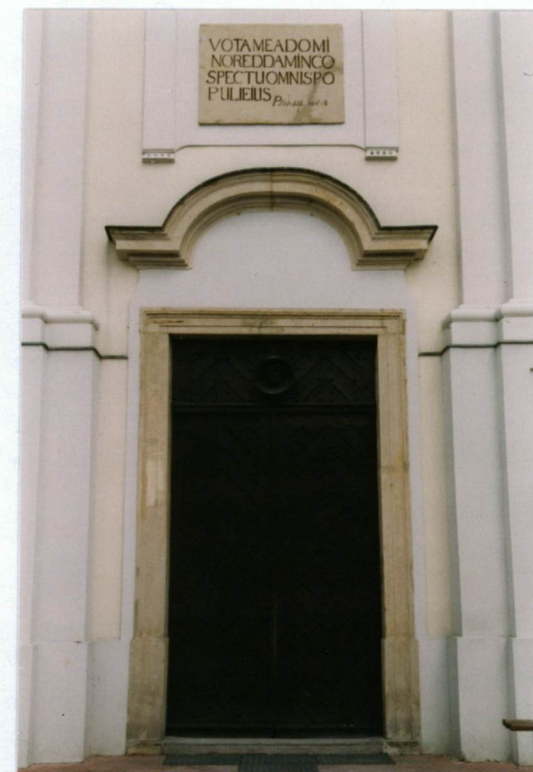
11. Drzwi główne w elewacji frontowej

**Otwory - okna** – w kościele – drewniane, skrzynkowe, wieloskrzydłowe, skrzydła dzielone na wiele kwater, współczesne; okna w krużganku i zakrystii – z PCV, dwuskrzydłowe. **Drzwi** – część drzwi współczesnych, zewnętrzne: w elewacji frontowej centralnie dwuskrzydłowe, po bokach jednoskrzydłowe, drewniane, deskowe, wewnętrzne jedno i dwuskrzydłowe, drewniane, ramowo – płycinowe, przeszklone; drzwi do zakrystii drewniane, dwuskrzydłowe, opracowane snycersko, ramowo – płycinowe z płycinowymi obramieniami glicyfów. W dolnej kondygnacji część drzwi starych, drewnianych, jednoskrzydłowych, ramowo – płycinowych. Pozostałe drzwi współczesne, drewniane.

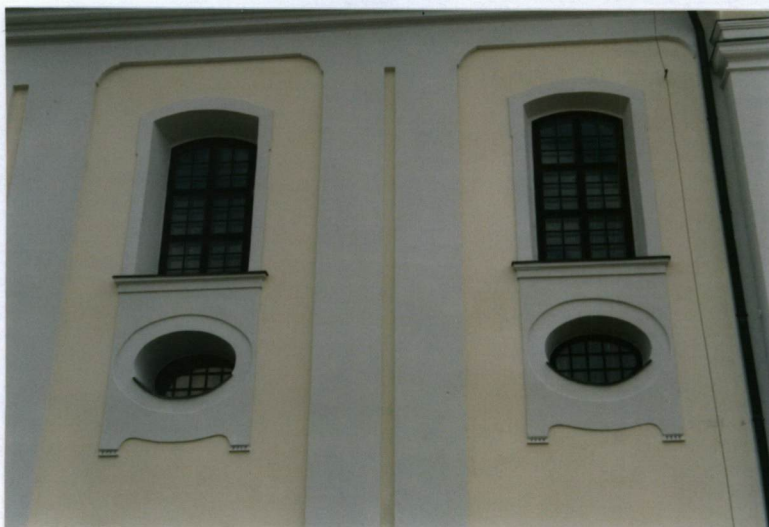
12. Okna nawy w elewacji północnej

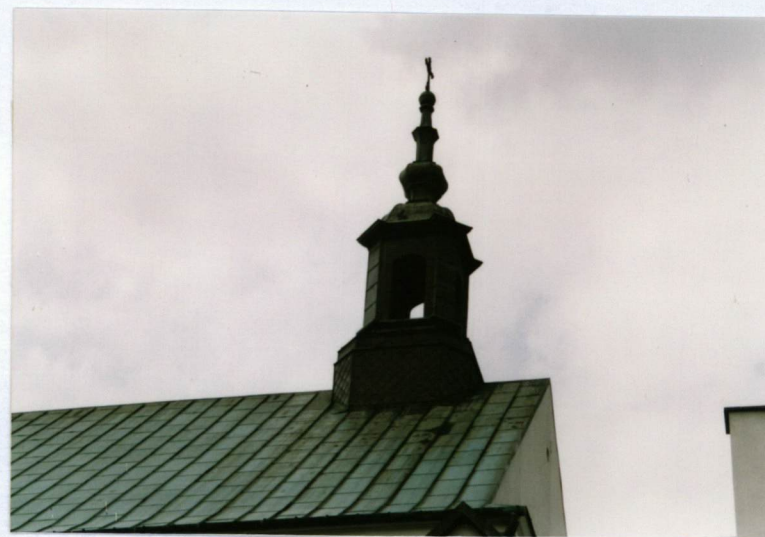
13. Widok sygnaturki

**Więźba** – drewniana, konstrukcja krokwiowo – płatwiowa z trzema pionowymi słupami i ukośnym stolcem usztywniającym konstrukcję. Oddzielna konstrukcja nad nawą i nad prezbiterium. Konstrukcja sygnaturki drewniana, słupowa z zastrzałami i mieczami. Więźba nad krużgankiem drewniana, krokwiowa.

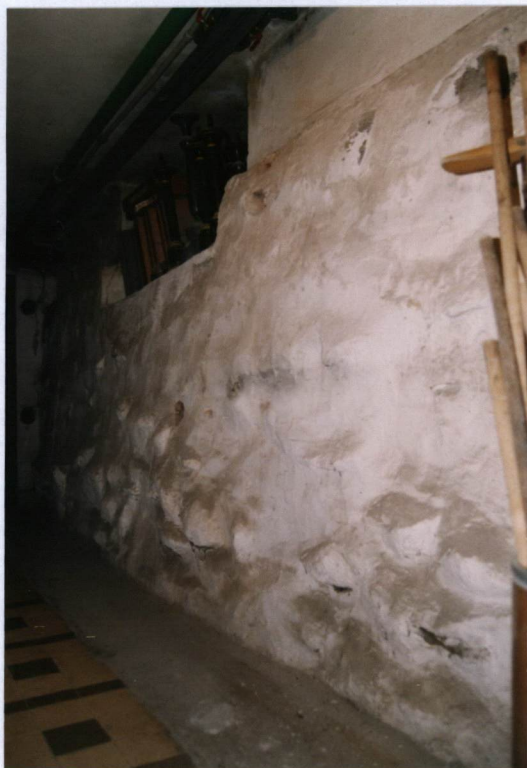
26. Fundamenty kościoła w podziemiach pod korytarzem południowym

**Ściany** – fundamenty murowane z cegły mieszanej z kamieniami polnymi; ściany zewnętrzne i wewnętrzne – murowane z cegły pełnej, tynkowane i malowane. W części krypt i kościoła dolnego wzmocnione, poziom piwnicy schodzi poniżej posadowienia fundamentów.

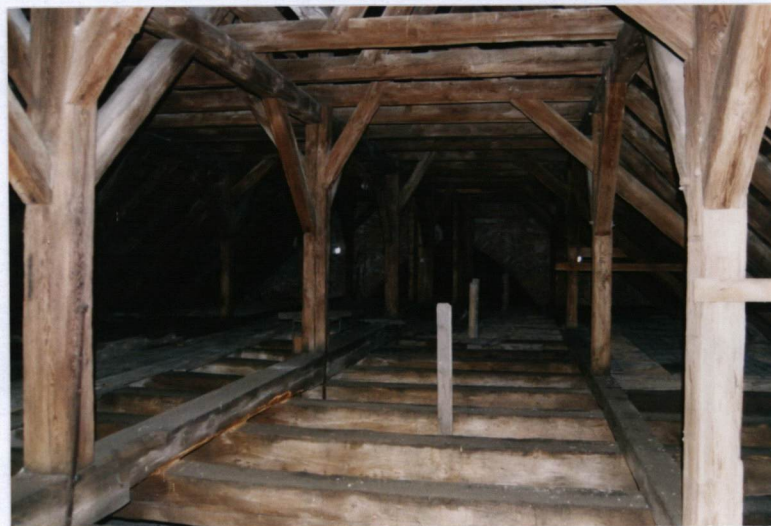
27. Wieżba nad nawą kościoła

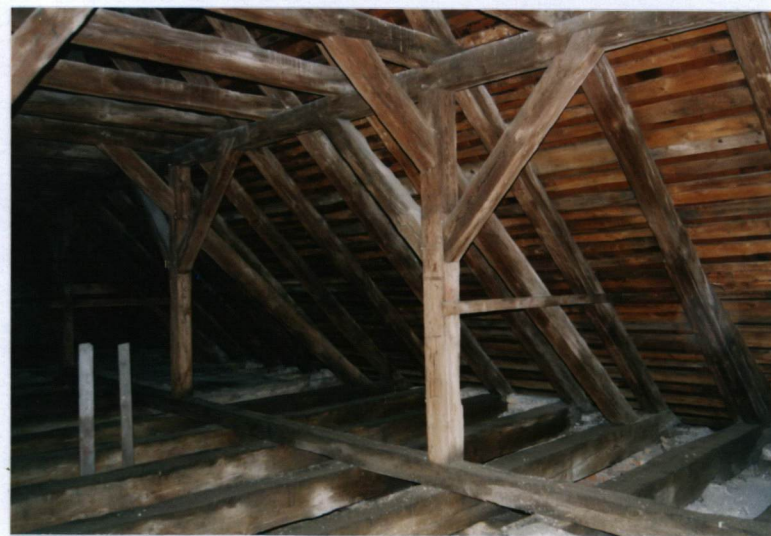
28. Wieżba nad nawą kościoła

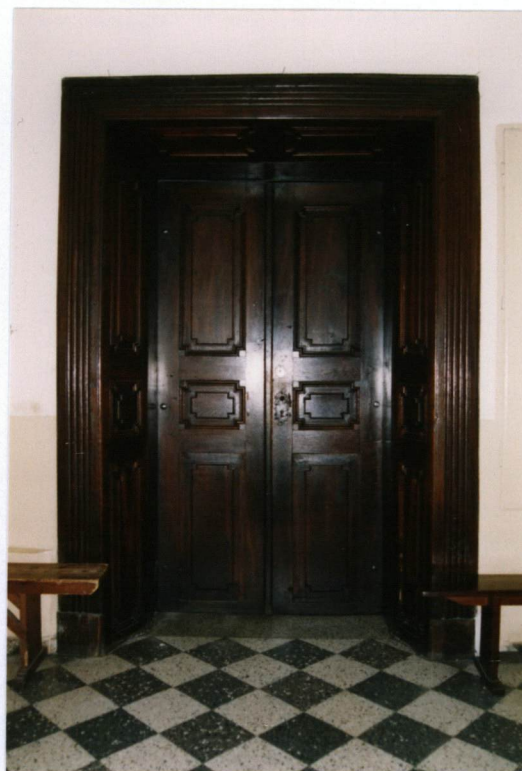
30. Drzwi do zakrystii

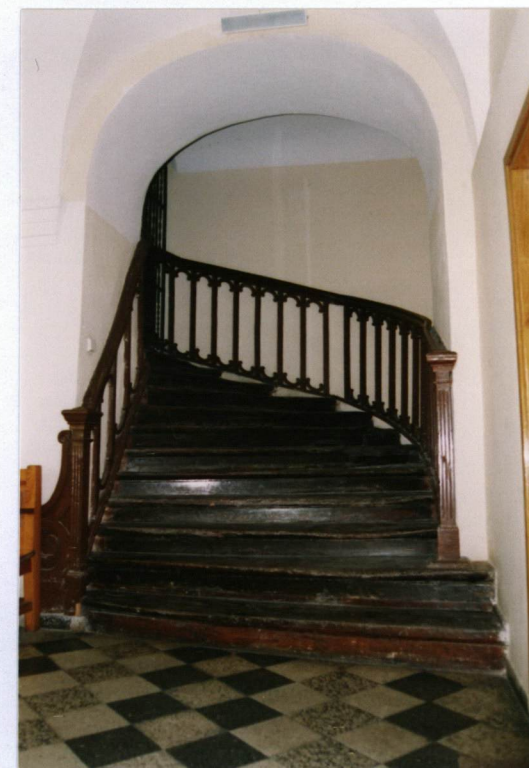
31. Schody na lożę kolatorską z korytarza południowego

**Schody** – na chór – współczesne, żelbetowe ze stopniami z lastrico, pięciobiegowe, zabiegowe z murowaną balustradą; z krużganku na lożę kolatorską Bielińskich drewniane, pochodzące z czasu budowy kościoła, w części dolnej zabiegowe, w części górnej trójbiegowe z podestami, drewniana balustrada.
