1. Obiekt

DOM MIESZKALNY

GÓRA KALWARIA

UL. SZPITALNA 1

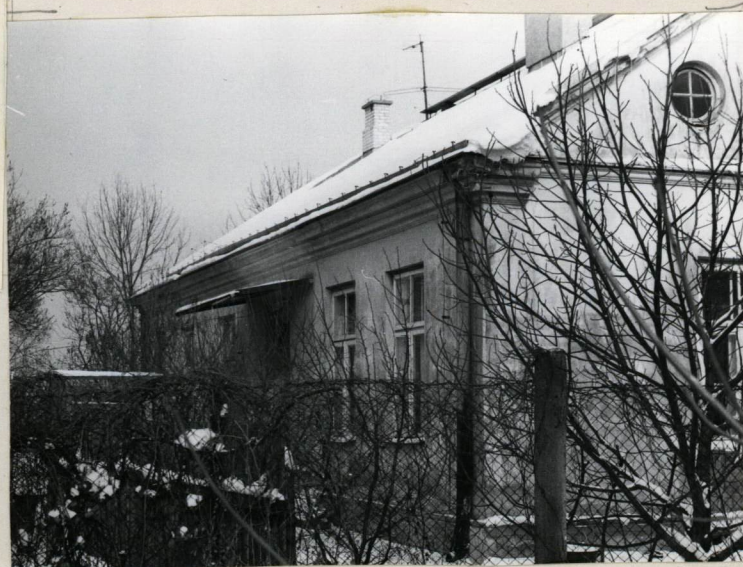
fot. 1. Elewacja zachodnia.

ELEWACJE : zachodnia - wejściowa /fot. nr 1/ 6-o osiowa, z wejściem poprzedzonym kolistym tarasem. Elewacja wschodnia /fot. nr 2/ 6-o osiowa. Elewacja północna /fot. nr 3/ 2-u osiowa z centralnym wejściem, południowa /fot. nr 4/ trójosiowa. Całość budynku obiega profilowany gzyms wieńczący, wyrobiony w tynku. Naroża budynku ujęte pilastrami /fot. nr 5/
