1. Obiekt

CHAŁUPA

OK. 1860 r.

GRODZISK

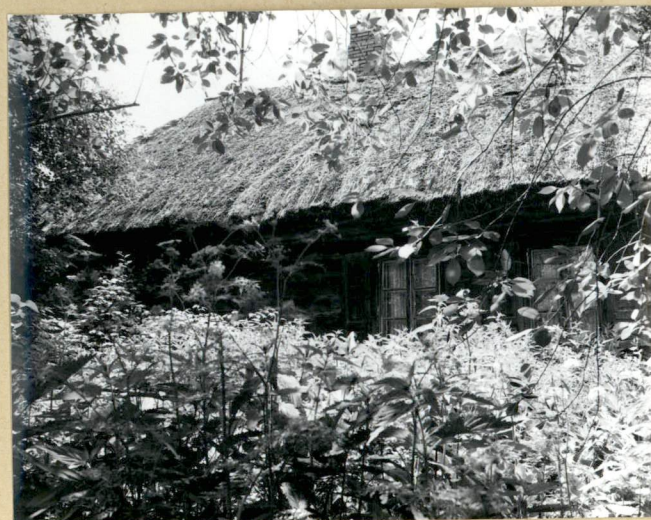
11. Zdjęcia, plan sytuacyjny, rzuty

Sytuacja: Obiekt położony w środkowo-wschodniej części wsi. Usytuowany frontem do drogi biegnącej przez wieś. Działka ogrodzona płotem drewnianym.

Plan: Obiekt zbudowany na rzucie prostokąta, dwutraktowy o asymetrycznym układzie wnętrza: sieni, komora i trzy izby. Bez podpiwniczenia.

Konstrukcja: Całość zrębu wieńcowa, zwęglowana na jaskółczy ogon z ostatkami. Podwalina z bali sosnowych, łączona na obłap zazębiony, posadowiona na kamieniach luzem.

Elewacje: Część mieszkalna oszalowana deskami sosnowymi bitymi na feder o układzie poziomym natomiast poniżej okien o układzie pionowym. Od podwórza deski o układzie pionowym. Ściany komory i sieni bez szalunku. Okna z okiennicami. Drzwi deskowe gładkie, jednoskrzydłowe, zamykane na bezkluczowy zamek zapadkowy. Nad drzwiami świetlik.

Dach: Czterospadowy o więźbie krokwiowo-jętkowej, kryty słomą. Krokwie mocowane na oczapie.

Wnętrze: Podłogidrewniane, w sieni polepa gliniana. Powały drewniane belkowane. Ściany tapetowane. Drzwi jednoskrzydłowe, deskowe, gładkie. W jednej izbie trzon kuchenny kaflowy bez kapy, w drugiej trzon kuchenny otynkowany gliną-bielony, znajduje się tu też piec chlebowy i kapa.

14. Kubatura	15. Powierzchnia użytkowa	16. Przeznaczenie pierwotne	17. Użytkowanie obecne
301,35 m <sup>3</sup>	86,10 m <sup>2</sup>	mieszkalne	mieszkalne
18. Prace budowlane i konserwatorskie, ich przebieg i dokumentacja		19. Stan zachowania (fundamenty, ściany zewnętrzne, ściany wewnętrzne, sklepienia, stropy, konstrukcje dachowe, pokrycie dachu, wyposażenie i instalacje) <p>Ogólny stan budynku dosyć dobry. W większym stopniu zniszczona podwalina od strony podwórza oraz węgiel południowo- zachodni. Zły stan poszycia dachowego. Urządzenia ogniowo- grzewcze w jednej izbie nie konserwowane, ulegają destrukcji.</p>	
20. Najpilniejsze postulaty konserwatorskie
