KARTA EWIDENCYJNA ZABYTEKÓW  
ARCHITEKTURY I BUDOWNICTWA

5154

DOM MIESZKALNY, WILLA „NIESPODZIANKA”

GRODZISK MAZOWIECKI

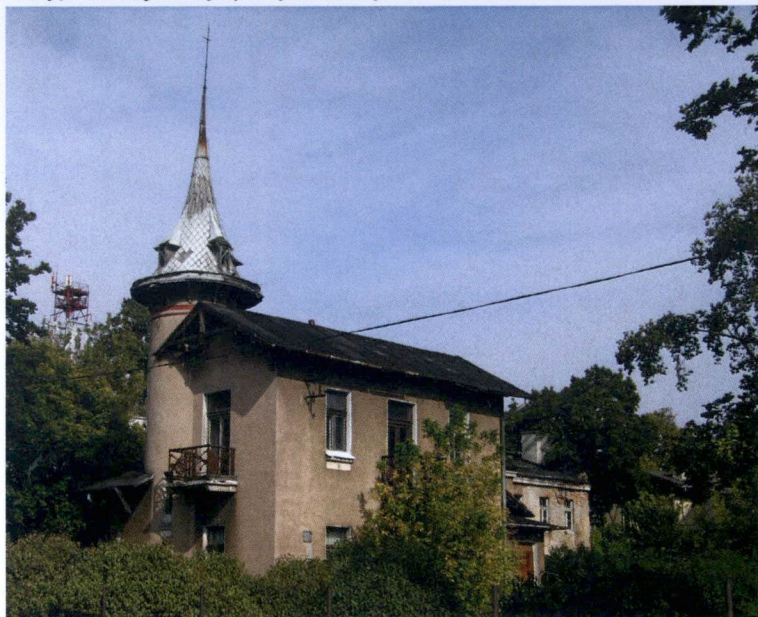
Widok elewacji pd.-zach.

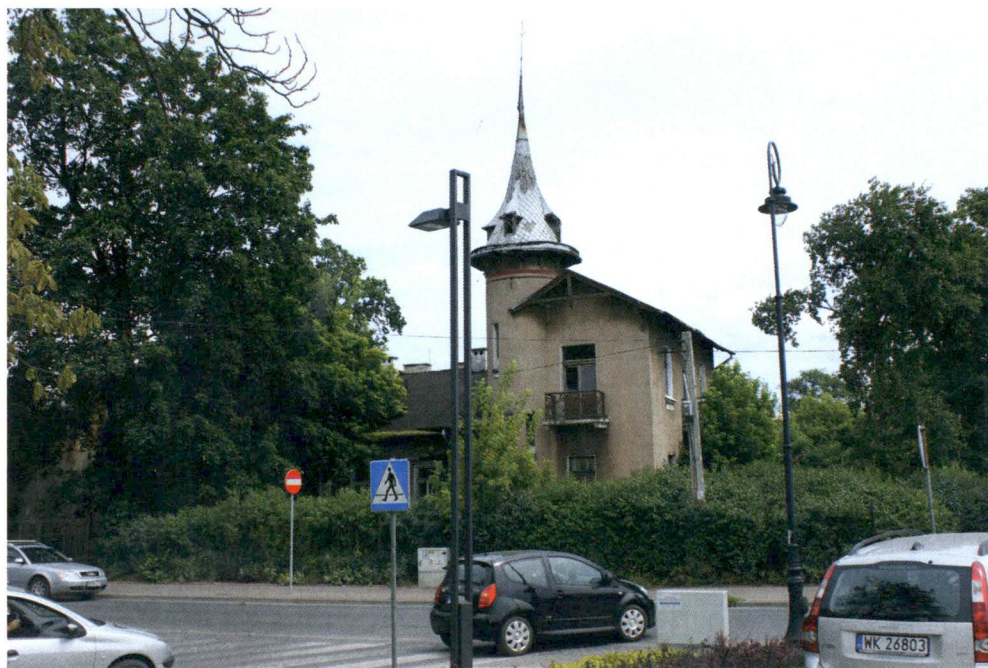
Elewacja zach. – sześćoosiowa, pierwsze cztery osie usytuowane są w części parterowej i wypełnione oknami dwuskrzydłowymi. Pozostałe dwie osie zlokalizowane zostały w wysuniętym, dwukondygnacyjnym segmencie pd., z narożną wieżyczką. Okna wieżyczki mają formę wąskich, jednoskrzydłowych prostokątów. Ostatnia oś posiada na kondygnacji pierwszej okno dwuskrzydłowe, a na kondygnacji drugiej portfenetr wychodzący na balkon wyposażony w secesyjną, ażurową balustradę. W bocznej elewacji segmentu zaprojektowano jednoskrzydłowe drzwi wejściowe osłonięte pulpityowym daszkiem podtrzymywanych przez ażurowe, wolutowe wsporniki. Wejście dostępne jest z betonowego podestu ułożonego wzdłuż elewacji z betonową balustradą w postaci czworobocznych, masywnych słupków.

Elewacja zach.

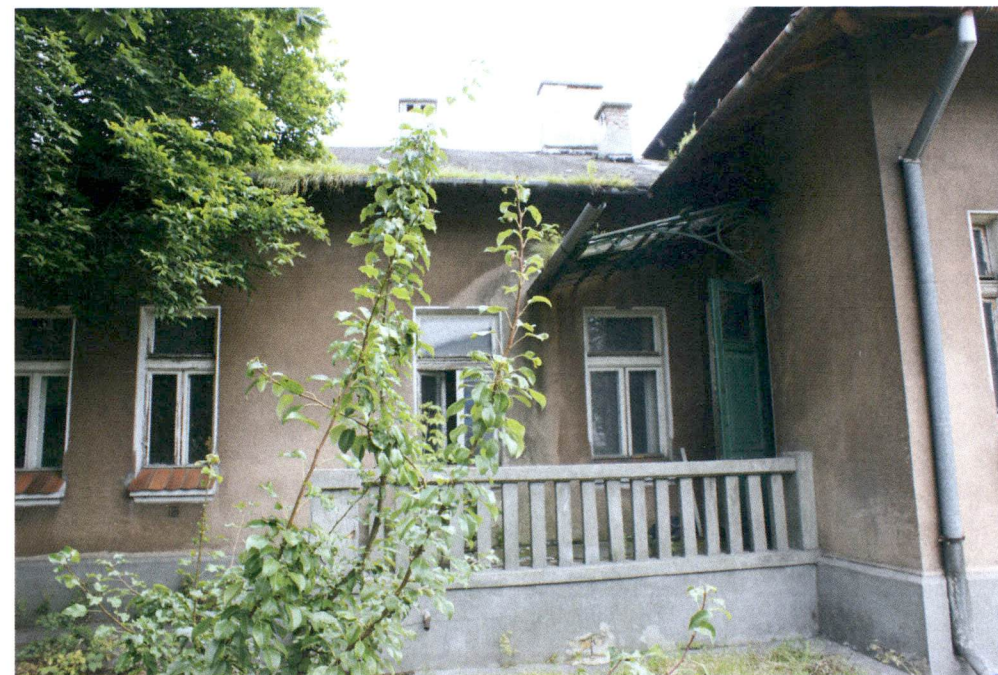
Elewacja zach. Widok wejścia

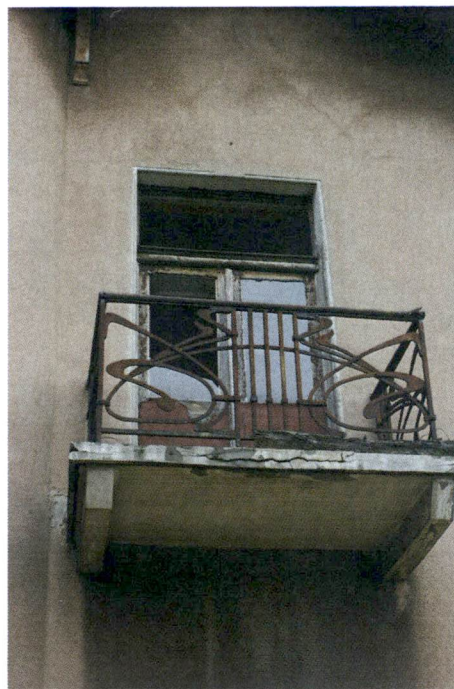
Elewacja zach. Balkon

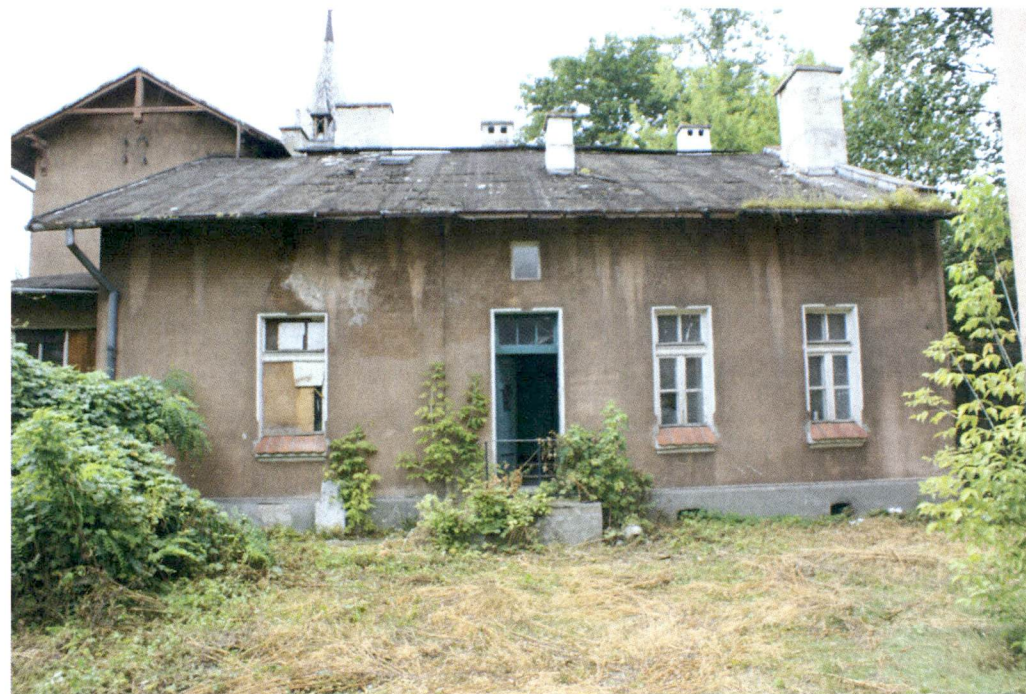
Elewacja wsch. – czteroosiowa, z jednoskrzydłowymi drzwiami wejściowymi na osi drugiej poprzedzonymi niskim betonowym podestem z stalową balustradą.

Elewacja wsch.

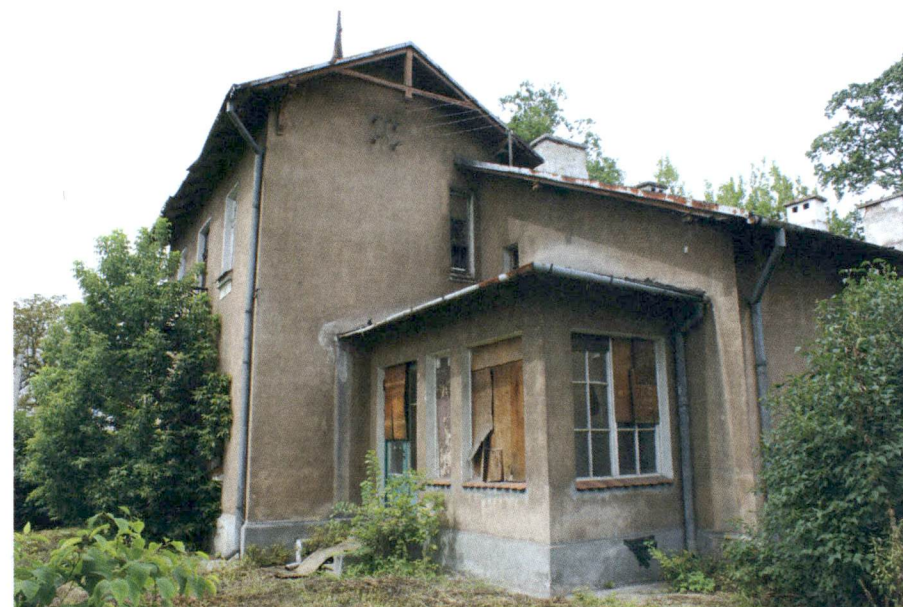
Elewacja pd. – składa się z wysuniętego, trójosiowego, dwukondygnacyjnej segmentu z środkową osią drugiej kondygnacji w postaci portfenetru z balkonem analogicznym jak w od strony zach. oraz cofniętej części wsch. poprzedzonej trójosiową werandą z wejściem na pierwszej osi. Pozostałe osie werandy o zróżnicowanej szerokości. Elewacja boczna werandy posiada jedno okno dwuskrzydłowe.

Elewacja pd.-wsch. Widok werandy

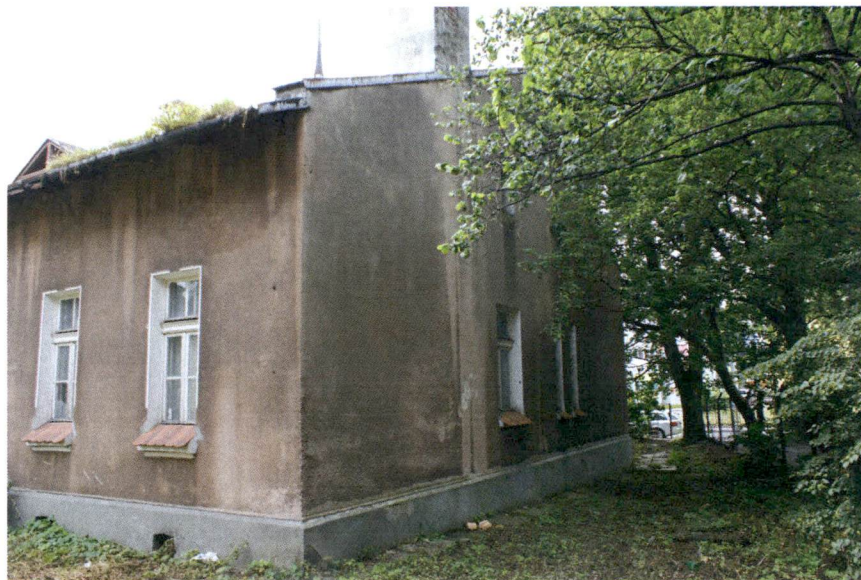
Elewacja pn.-wsch.

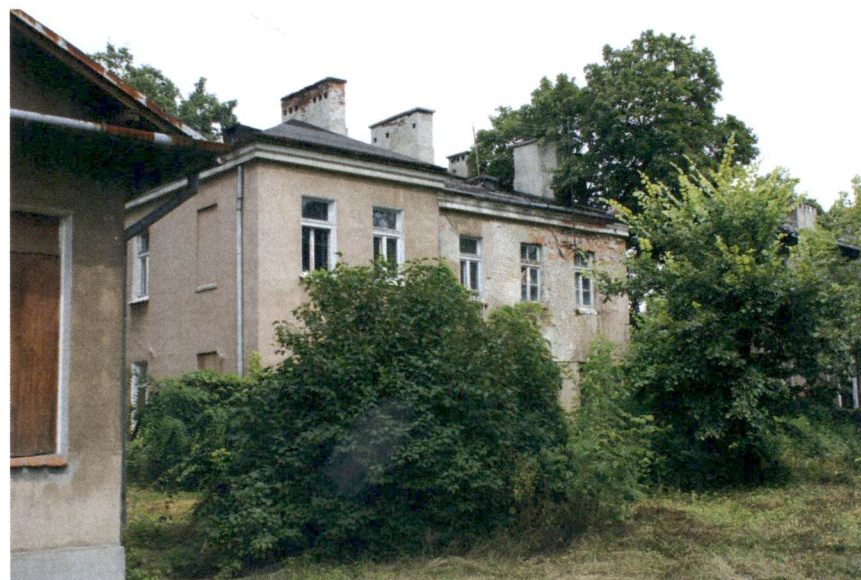
Oficyna. Widok elewacji pd.

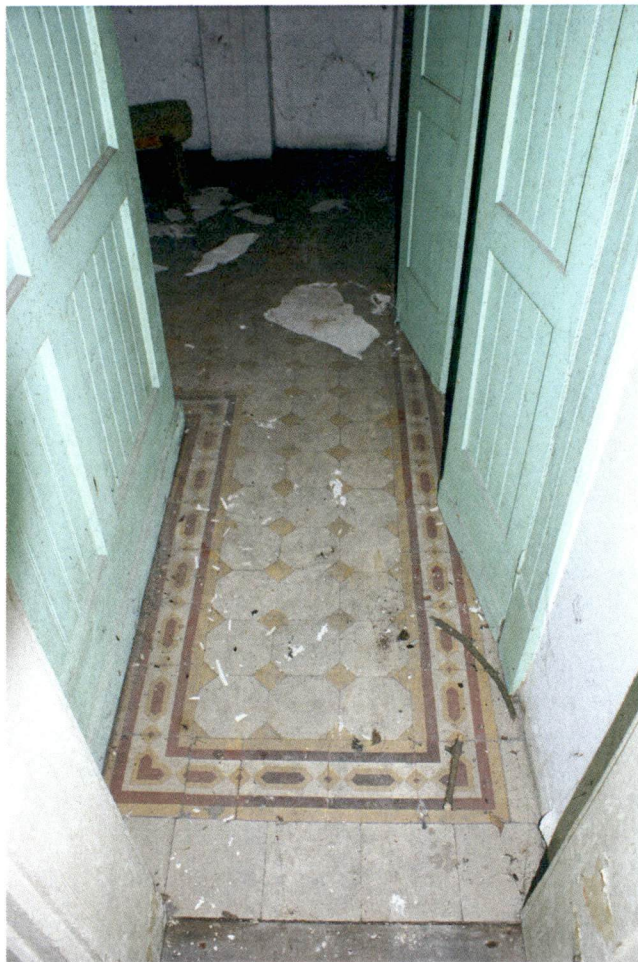
Posadzki, podłogi – klepka drewniana, deski na legarach, lokalnie kryte płytą pilśniową. W sieni i na werandzie terrakota.

Fragment posadzki

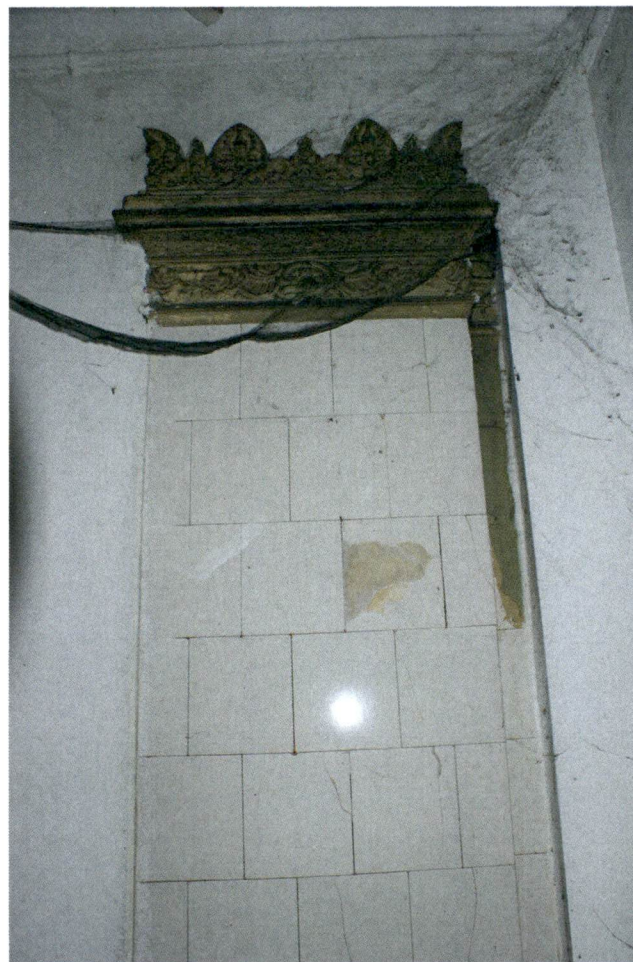
Zachowane piec kaflowe z czego jeden posiada dekoracyjne zwieńczenie w postaci pokrytych stylizowaną dekoracją fryzów i gzymsów.

Piec kaflowy

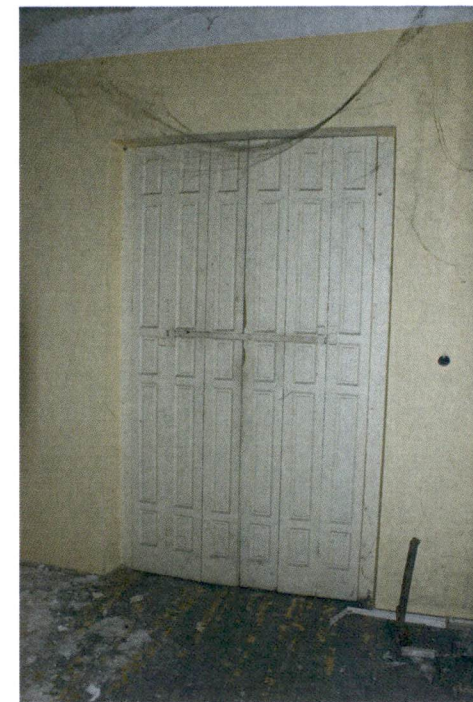
Otwory okienne i drzwiowe – okna drewniane, skrzynkowe z nadświetlami w większości zaprojektowane jako dwuskrzydłowe. Zachowane drewniane, wewnętrzne, płycinowe okiennice. Portfenetry balkonowe dwuskrzydłowe, z nadświetlami w dolnej części posiadają drewniane płyciny. Parapety zewnętrzne z dachówki ceramicznej. Drzwi wewnętrzne jedno i dwuskrzydłowe, płycinowe, ościeżnice ujęte profilowanymi opaskami.

Drzwi  
wewnętrzne

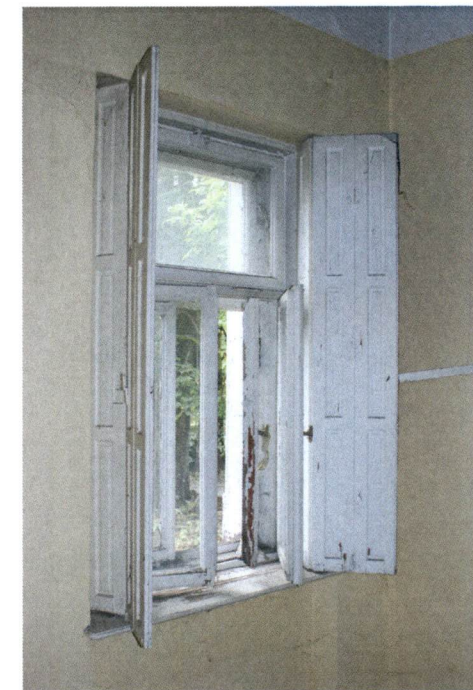
Okiennice  
wewnętrzne
