KARTA EWIDENCYJNA ZABYTKÓW ARCHITEKTURY I BUDOWNICTWA

WILLA SZONERTÓW

ok. 1900 r.

GRODZISK MAZOWIECKI

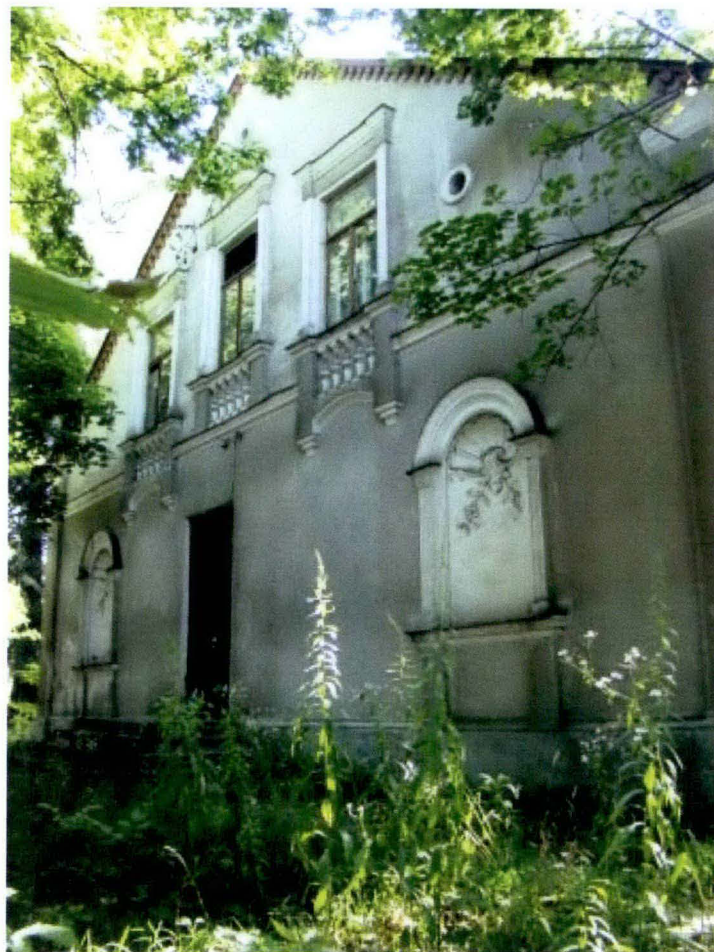
elewacja zachodnia

zachodnia: pięcioosiowa; podziały wertykalne zaznaczone pilastrami w narożach i pomiędzy trzema ostatnimi osiami; oś pierwsza ujęta w partii cokołu boniowaniem; w trzech pierwszych osiach okna zamknięte półkoliście, w opaskach, flankowane pilastrami; w osiach czwartej i piątej na wysokości piętra okna ujęte pilastrami, zwieńczone poziomą linią nadproża o wyraźnie zaznaczonym belkowaniu, ze ślepą balustradą poniżej parapetu

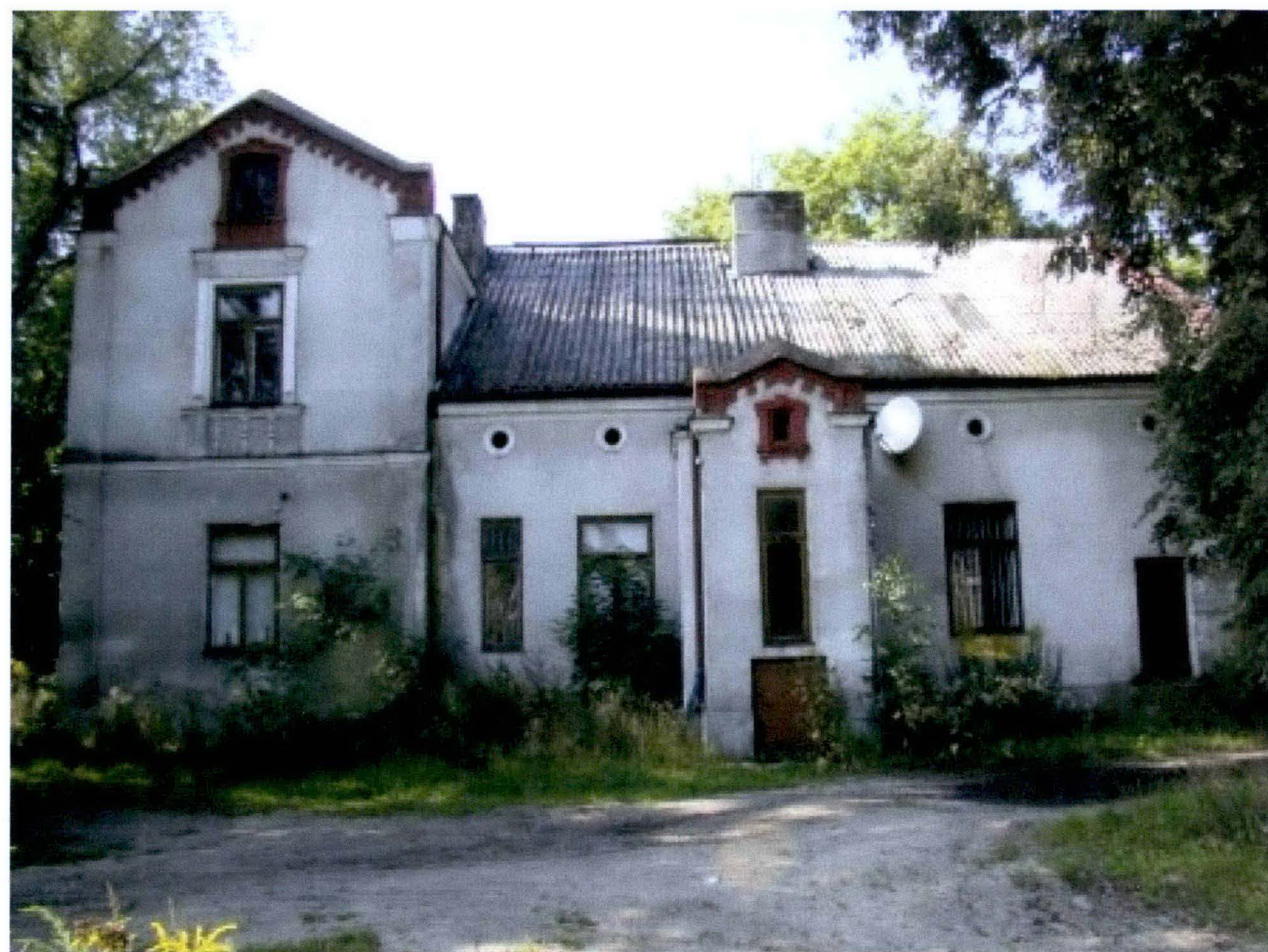
elewacja południowa

południowa: sześćoosiowa, większość okien pozbawiona dekoracji; oś pierwsza przebiegająca w ścianie szczytowej ujętej pilastrami; w osi pierwszej na wysokości piętra okno ujęte pilastrami, zwieńczone poziomą linią nadproża o wyraźnie zaznaczonym belkowaniu, ze ślepą balustradą poniżej parapetu; okno poddasza w dekoracyjnym obramieniu z cegły; w osi czwartej ryzalit z ceglanym koronującym i oknem w ceglanym obramieniu; w osi szóstej drzwi

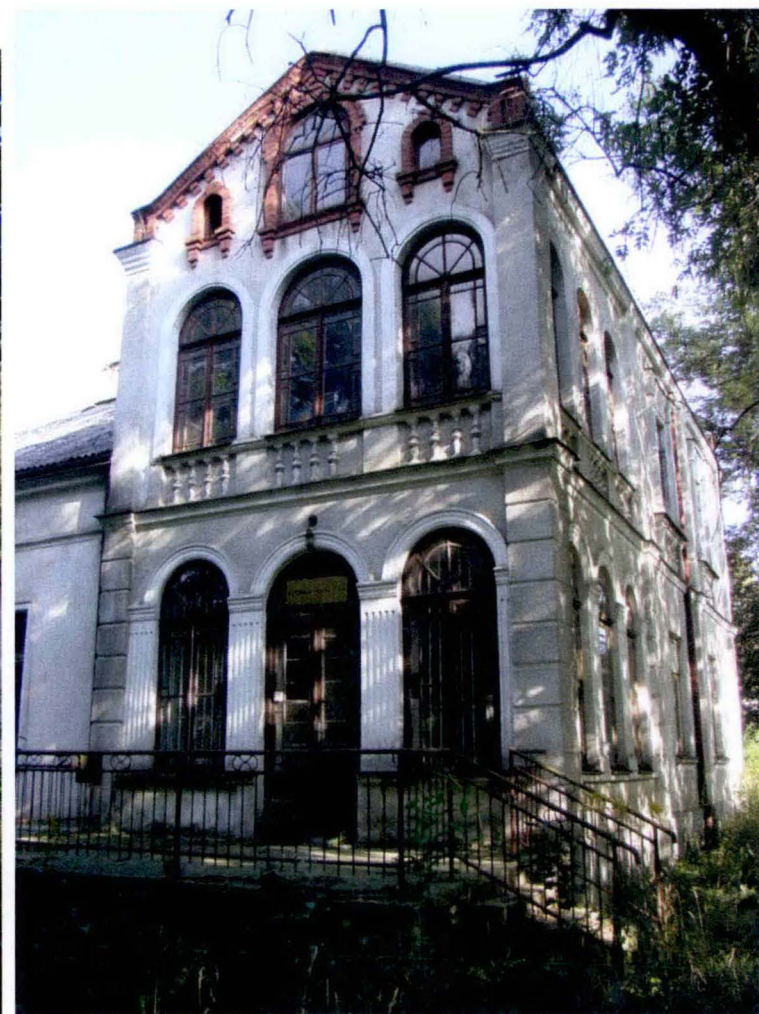
północna: siedmioosiowa; w czterech pierwszych okna prostokątne w opaskach, z klinem w nadprożu; w trzech ostatnich okna zamknięte łukiem pełnym; trzy ostatnie osie przebiegające w ścianie szczytowej, na wysokości tarasu, ujętej w przyziemiu boniowaniem; podział horyzontalny ściany szczytowej podkreślony dodatkowo ślepą balustradą przebiegającą powyżej gzymsu kordonowego i oknami poddasza w opaskach z cegły; w osi szóstej drzwi

**fragment elewacji północnej od strony narożnika
północno-zachodniego**

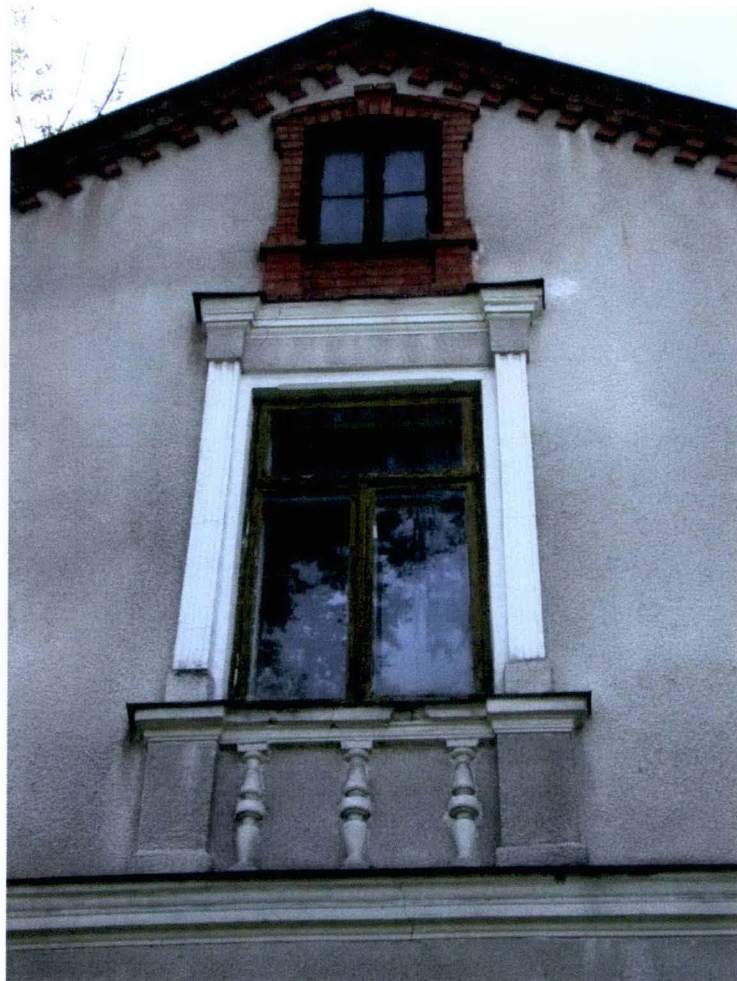
dekoracyjnie obramione okna

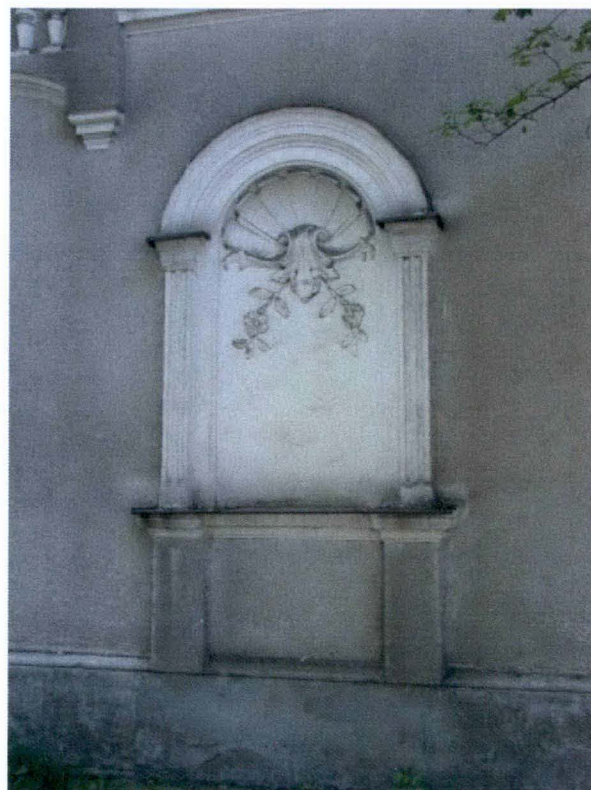
wschodnia: pięcioosiowa; podzielona horyzontalnie gzymsem podkreślonym ślepych balustradami tralkowymi poniżej okien piętra; w osiach od drugiej do czwartej okna ujęte pilastrami, zwieńczone poziomą linią nadproża o wyraźnie zaznaczonym belkowaniu; w osi trzeciej drzwi i okno zamknięte dodatkowo półkolistym profilowaniem; w osi pierwszej i piątej na parterze nisze zamknięte formą konchy, dekorowane gałązkami kwiatów

nisza we wschodniej elewacji

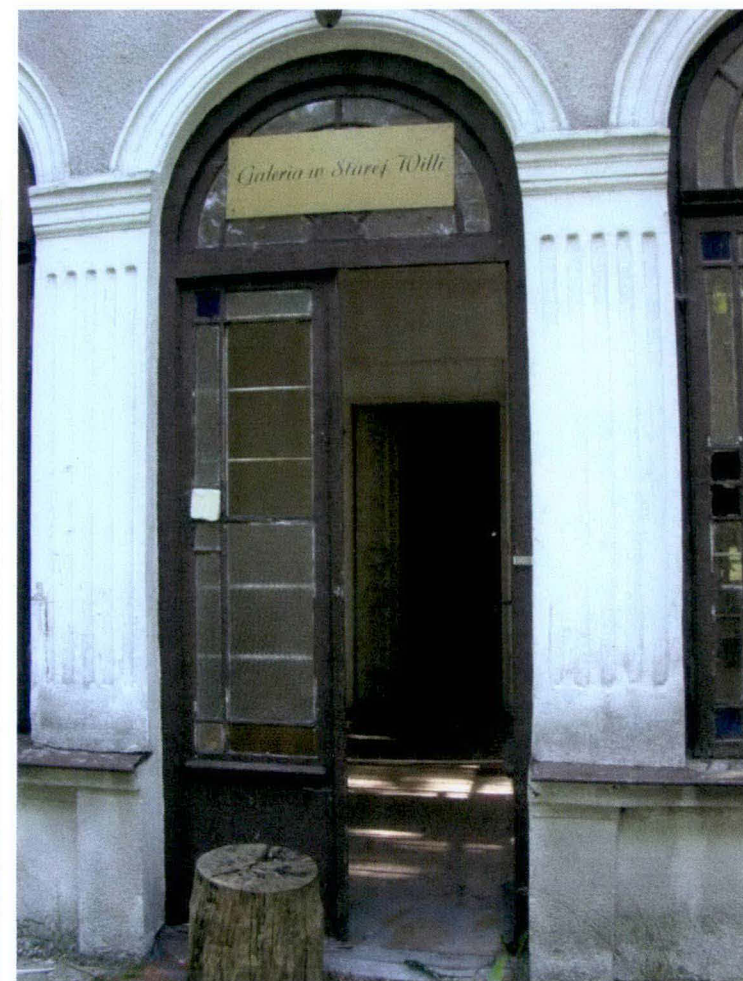
stolarka drzwiowa: jedno i dwuskrzydłowe, ramowo-płycinowe z nadświetlami; w pomieszczeniach północno-zachodnich podwójne czteroskrzydłowe; w elewacji wschodniej dwuskrzydłowe, z nadświetlem; prowadzące na taras przeszklone, z nadświetlem; szyby drzwi zewnętrznych szprosowane, o układzie szprosów powtarzającym kształt ramy; mosiężne okucia

drzwi tarasowe

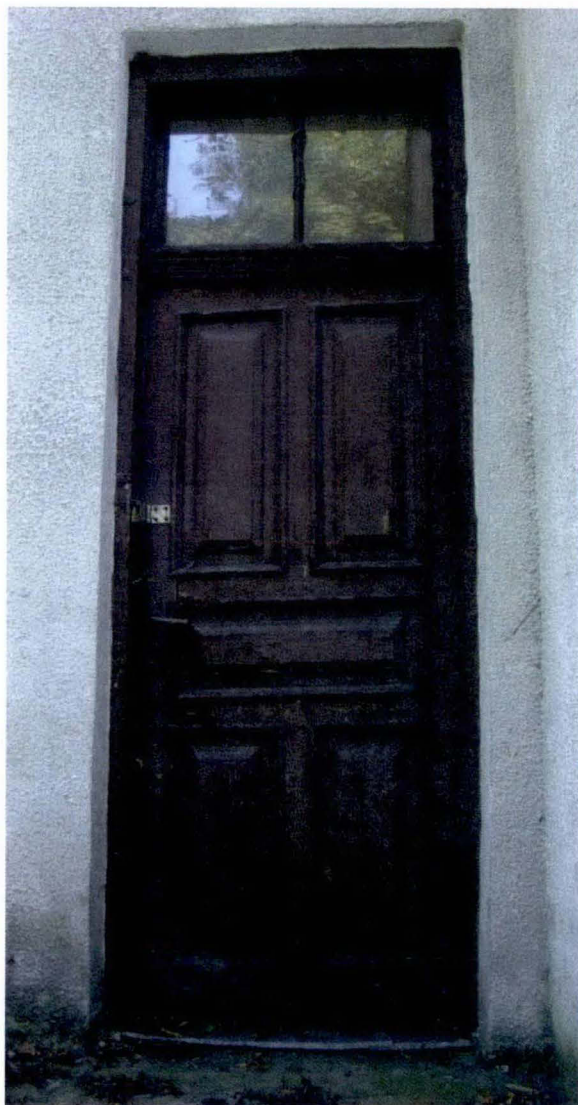
drzwi w elewacji południowej

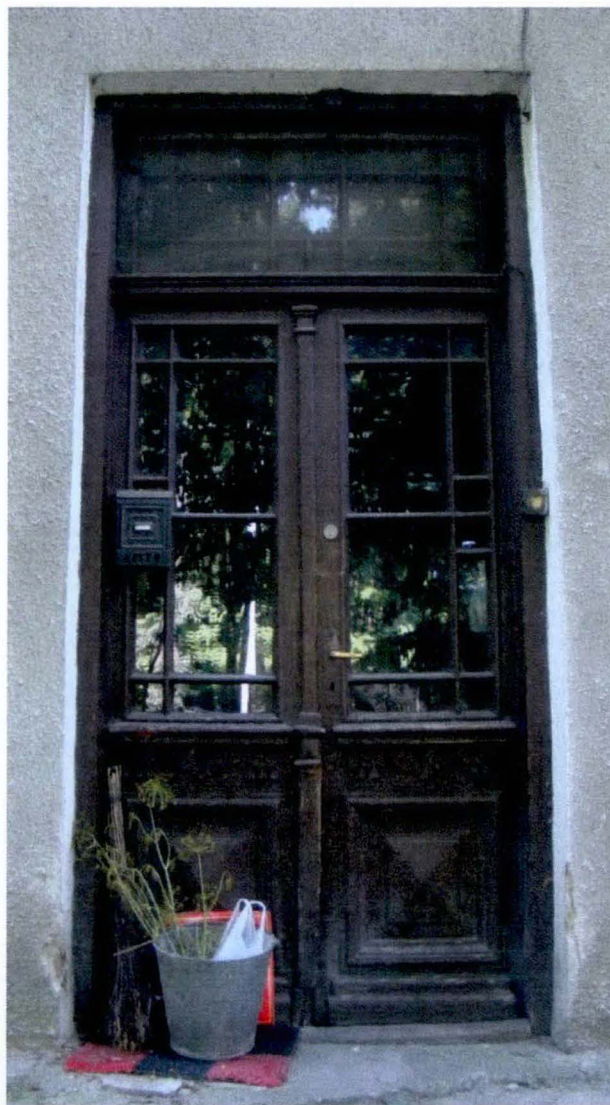
drzwi w elewacji wschodniej

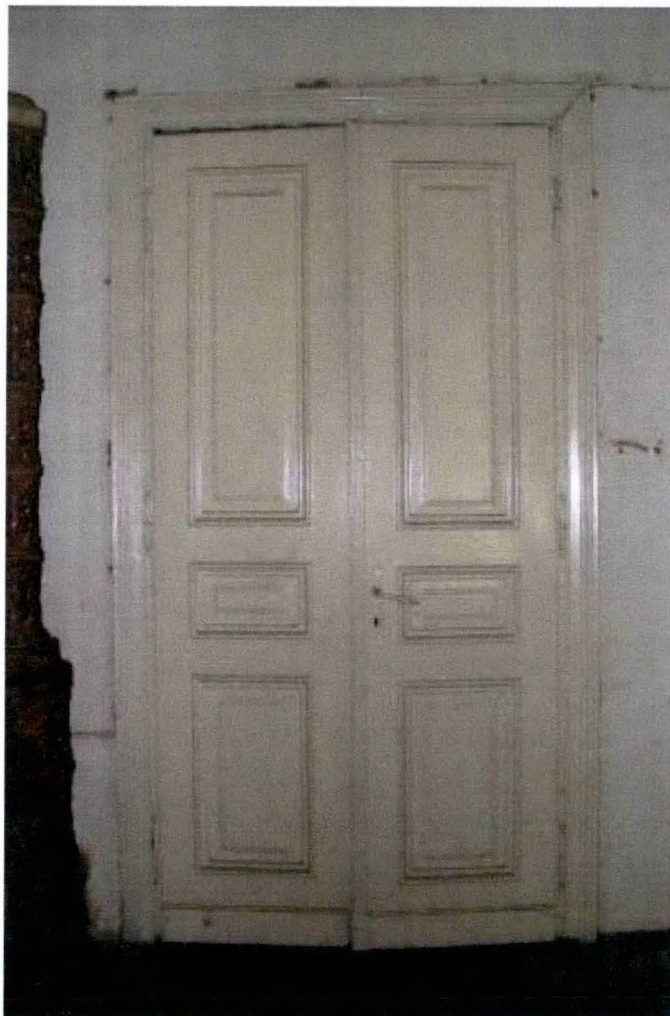
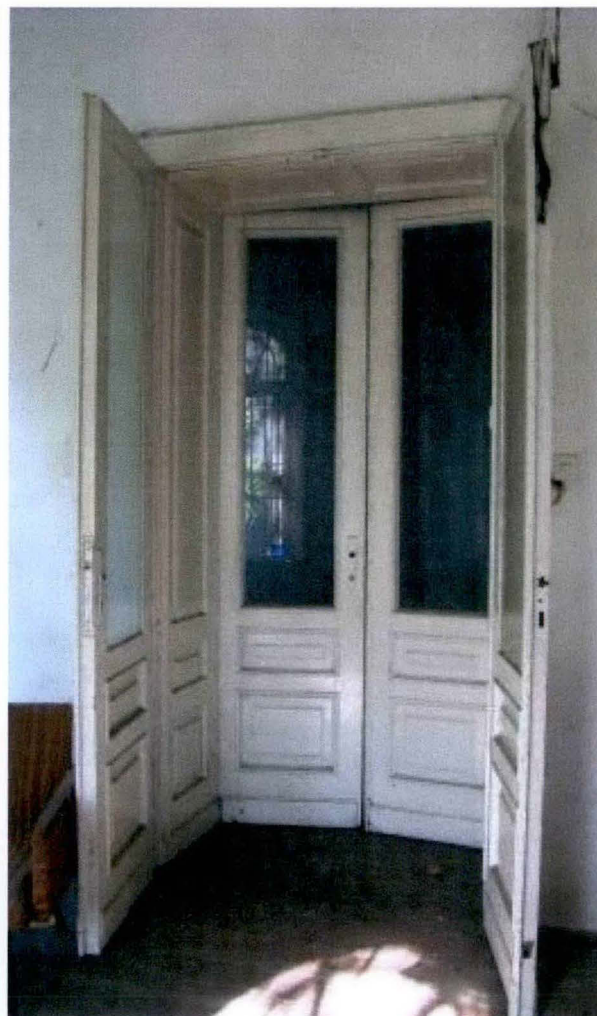
okna i drzwi pomieszczeń zachodnich na piętrze

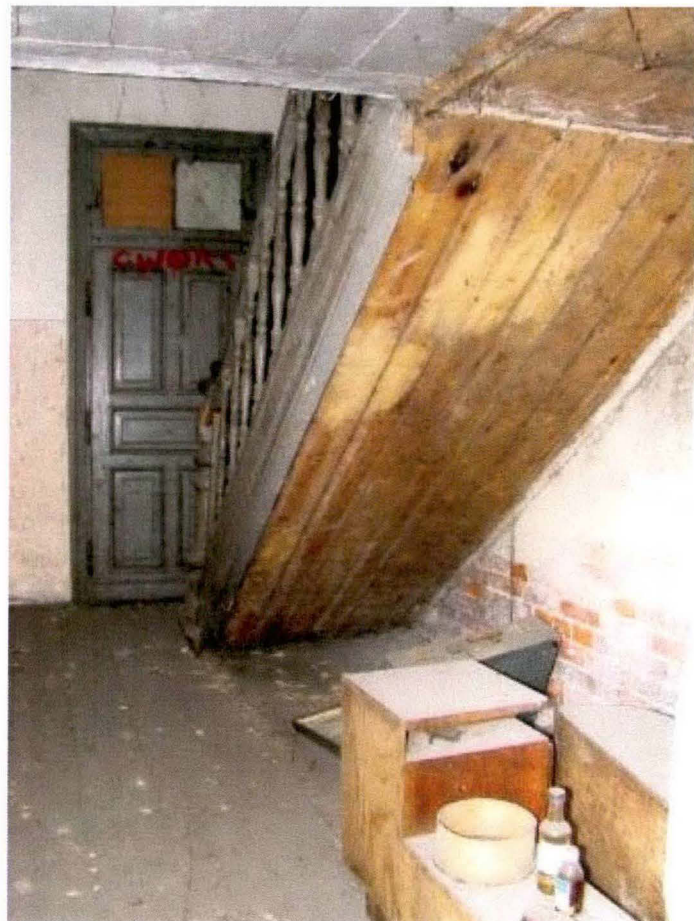
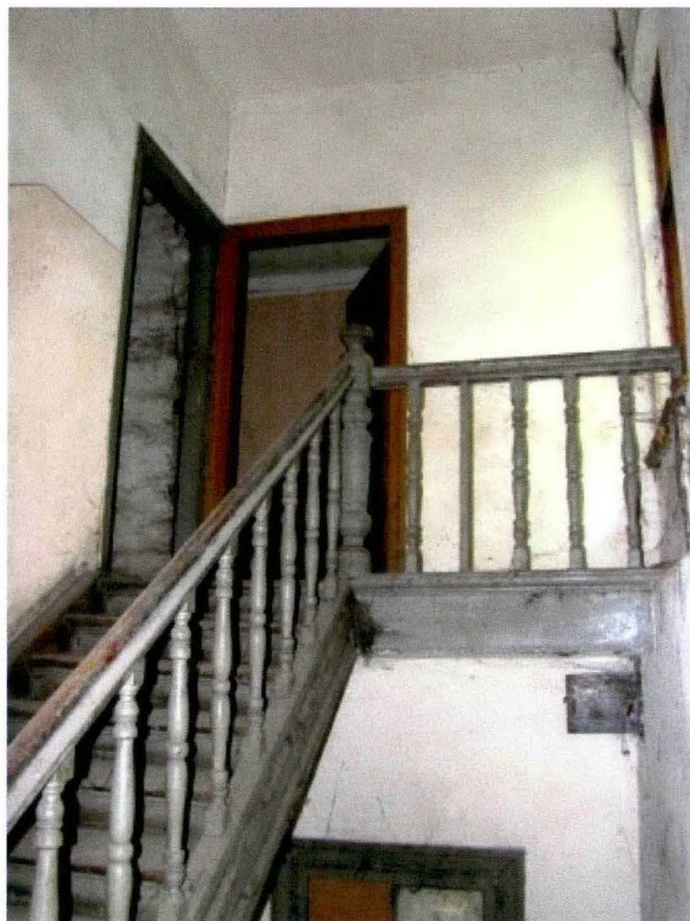
klatka schodowa: dostępna drzwiami w południowo-wschodnim narożniku, biegnąca wzdłuż wschodniej ściany; schody drewniane, dwubiegowe powrotne, z drewnianą balustradą tralkową i spocznikiem osadzonym na płycie Kleina; balustrada o cienkich tralkach, zamknięta pochwytem; policzki dekorowane dwoma równoległymi żłobkami; listwa biegnąca wzdłuż ściany profilowana; przednóżki połączone ze stopniami profilowanymi listwami; trzy tralki zastąpione prostopadłościennymi słupkami

klatka schodowa

<p>14. Kubatura</p> <p>1506,6 m³</p>	<p>15. Powierzchnia użytkowa</p> <p>284,77 m²</p>	<p>16. Przeznaczenie pierwotne</p> <p>mieszkalne</p>	<p>17. Użytkowanie obecne</p> <p>na cele mieszkaniowe, większość nieużytkowana</p>
<p>18. Prace budowlane i konserwatorskie, ich przebieg i dokumentacja (po 1945 r.)</p> <p>ok. 1968 r. – remont generalny budynku lata 80. – zmiana ciągów komunikacyjnych w pomieszczeniach sąsiadujących bezpośrednio z wejściem wschodnim: wydzielenie w głębi przedpokoju łazienki płytą pilśniową, w tym celu unieruchomienie północnych skrzydeł dwóch par drzwi prowadzących do pokoi; zamurowanie przejścia z wiatrołapu do pokoju w północno-wschodnim narożniku; tymczasowe zaadaptowanie północno-wschodniego narożnika poddasza sąsiadującego z korytarzem do celów mieszkalnych (dziś widoczny tylko ślad w postaci pomalowanych ścian) XX/XXI w. – rozbiórka studni wybudowanej wraz z budynkiem, w podobnym stylu</p>		<p>19. Stan zachowania (fundamenty, ściany zewnętrzne, ściany wewnętrzne, sklepienia, stropy, konstrukcje dachowe, pokrycie dachu, wyposażenie i instalacje)</p> <p>Budynek zachowany w dobrym stanie. Miejscowe spękania i drobne ubytki tynku na zewnątrz. Wewnątrz zagrzybiony, szczególnie w trakcie pozbawionym okien. Widoczny łuszczący się zawilgocony tynk na sufitach. Ubytki tynku wzdłuż listew podłogowych, niezabezpieczone otwory wentylacyjne pozostałe po piecach kaflowych. W pokojach na piętrze zniszczone futryny i drzwi, część okien wyeksploatowana. Klatka schodowa wymaga remontu.</p>
