Willi "Kaprys"

HH/1

G R O D Z I S K M A Z.

ul. Okólna 1

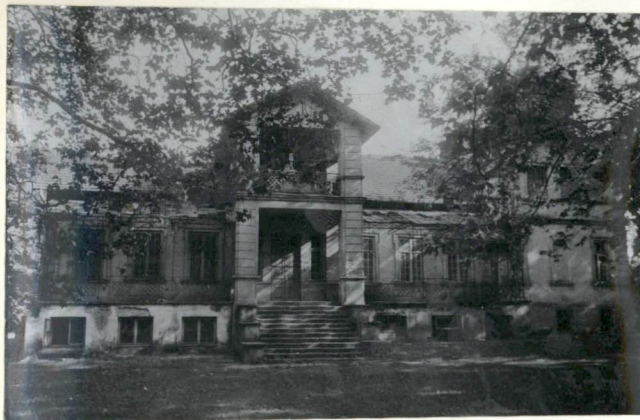
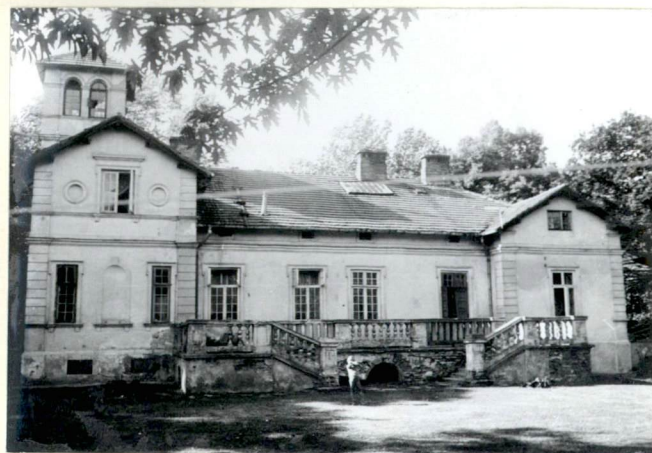
11. Zdjęcia, plan sytuacyjny, rzuty

Willa położona w parku pochodzącym z tego samego okresu, przed fasadą okrągły klomb, z lewej strony staw/obecnie bez wody/z prawej budynki wozowni i stajni.

Murowana z cegły, tynkowana, nad piwnicami sklepienie kolebkowe, wyżej stropy drewniane z podsufitką, więźba dachowa drewniana o konstrukcji krokwiowo-jętkowej, dachy kryte dachówką ceramiczną karpiówką ułożoną w koronkę. Wewnątrz w klatce wejściowej posadzka ceramiczna, w korytarzu na piętrze parkiet z klepki dębowej/jodełka/ w pomieszczeniach parkiet taflowy w dekoracyjnym układzie, schody drewniane, podesty parkietowe.

Bud. założony na planie wydłużonego prostokąta z dwoma traktami poprzecznymi i płytkimi, prostokątnymi ryzalitami na narożach pomiędzy którymi zawarte są tarasy. Bryła jednokondygnacyjna z użytkowym poddaszem i piwnicami, nakryta dachem dwuspadowym, podobnie jak ryzality i wystawka w przedniej połaci. Ryzalit klatki wejściowej przy elewacji krótszej zwieńczony czworoboczną wieżyczką nakrytą niskim daszkiem namiotowym.

Charakter dekoracji zewnętrznej oraz forma okien w stylu neorenesansu lat 60-tych XIX w. Zachowana jest dekoracyjna forma stolarki okiennej z tego okresu. Na tarasach balustrady i zadaszenie z kutego żelaza o dek. formach - lata 30-XX w /również okucia/ Wewnątrz na osi ~~wzdłużnej~~ wzdłużnej, prowadzącej na taras ogrodowy, dwie kolumny z głowicami i belkowaniem o stylizowanej formie jońskiej. W pomieszczeniu na parterze znajduje się piec ceramiczny z k. XIX w oraz obudowa szafy ściennej-biedremer. W piwnicy pod tarasem przy elewacji przedniej kominek z dekoracyjną plakieta.

14. Kuchatura ok. 1500 m <sup>3</sup>	15. Powierzchnia użytkowa ok. 300 m <sup>2</sup>	16. Przeznaczenie pierwotne mieszkalne	17. Użytkowanie obecne mieszkalne
18. Prace budowlane i konserwatorskie, ich przebieg i dokumentacja		19. Stan zachowania (fundamenty, ściany zewnętrzne, ściany wewnętrzne, sklepienia, stropy, konstrukcje dachowe, pokrycie dachu, wyposażenie i instalacje)  Stan zachowania całości dobry poza zniszczonym tarasem od strony ogrodu	
20. Najpilniejsze postulaty konserwatorskie
