Dwór
Muzeum Regionalne, Biuro PTTK

przed 1782

GRODZISK MAZOWIECKI

ul. Parkowa 1

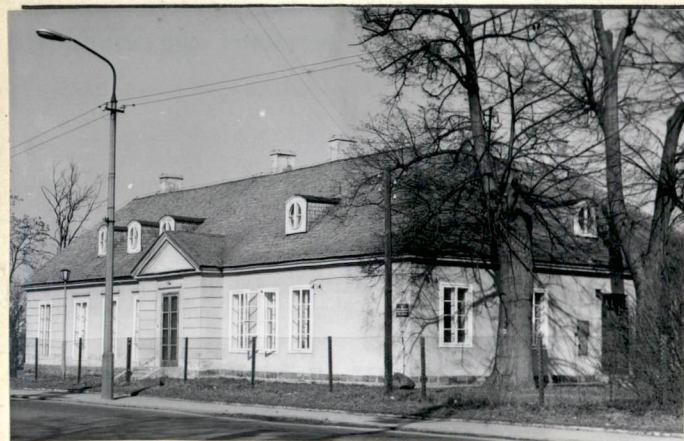
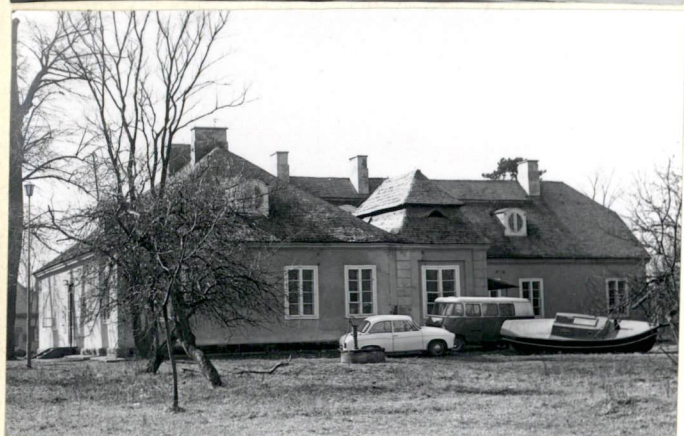
Murowany z cegły pełnej na fundamentach ceglanych i kamiennych, tynkowany. Strop drewniany z podsufitką, tynkowany. Więźba dachowa stolcowa, dach kryty gontem. Podłoga drewniana biała, oraz parkiet. Schody wraz z tralkami i poręczami drewniane. Okna skrzynkowe z zawrotnicami i z wewnętrznymi okiennicami. Drzwi płycinowe i współczesne płaskie.

Budynek o rzucie w kształcie litery L z dwiema prostokątnymi traktami, z alkierzykiem. Ośmioboczny lekko wyryzalitowany westybul mieszczący główne wejście znajduje się na osi ściany zach.

Podpiwniczony w części półn. i pod alkierzykiem. Parterowy, kryty dachem czterospadowym z naczółkiem od półn., alkierzyk kryty dachem czterospadowym łamanym. Poddasze użytkowe.

Westybul dekorowany freskami J.B. Plerscha. Proste ściany zewnętrzne rozczłonowane nieregularnie oknami. Alkierz oraz ryzalit mają naroża zboniowane. W pomieszczeniach sąsiadujących z westybulem kominki z ekresu powstania budynku, w sieni przy wejściu półd. okrągły piec kłacycystyczny.

14. Kubatura	15. Powierzchnia użytkowa	16. Przeznaczenie pierwotne	17. Użytkowanie obecne
ok. 1260 m ³	ok. 360 m ²	mieszkalne	biurowe, muzealne
18. Prace budowlane i konserwatorskie, ich przebieg i dokumentacja Prace restauracyjne w latach 1952-56: remont ścian, wymiana stolarki okiennej i drzwiowej, wymiana gontu. W 1974r remont: likwidacja pieców, wymiana instalacji elektrycznej, wymiana gontu. Dokumentacja prac w posiadaniu biura PTTK w/m.		19. Stan zachowania (fundamenty, ściany zewnętrzne, ściany wewnętrzne, sklepienia, stropy, konstrukcje dachowe, pokrycie dachu, wyposażenie i instalacje) Ogólnie dobry. Zły stan dachu, przecieka nad częścią płn. Zły gatunek gontu, źle kładziony.	
20. Najpilniejsze postulaty konserwatorskie Wymiana gontu, wymagany dobry gatunek gontu, poprawnie kładzionego.
