KARTA EWIDENCYJNA ZABYTKÓW  
ARCHITEKTURY I BUDOWNICTWA

3785

**DOM MIESZKALNY**

**BRWINÓW**

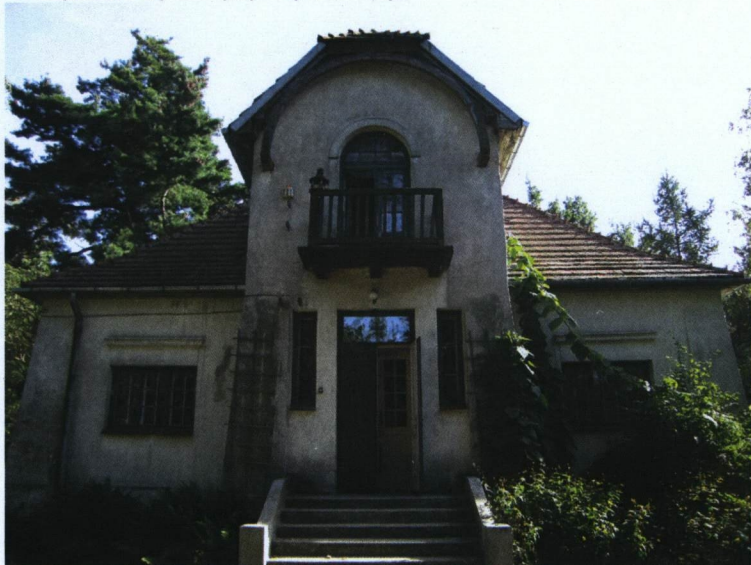
Widok willi od strony pn.

Elewacja pn. - pięciosiowa, symetrycznie rozplanowana z trójosiowym ryzalitem w części środkowej. Skrajne osie stanowią trójskrzydłowe okna z profilowanymi, poziomymi naczółkami oraz parapetami wyłożonymi dachówką. W środkowej osi ryzalitu usytuowano dwuskrzydłowy otwór wejściowy flankowany wąskimi, jednoskrzydłowymi okienkami. W kondygnacji piętra ryzalitu zlokalizowano półkoliście zamknięty, akcentowany opaską portfenetr poprzedzony balkonem z drewnianą, ażurową balustradą złożoną z pionowych słupków. Zamknięcie naczółkowego szczytu podkreślone półkolistym, drewnianym łukiem rozporowym wspierającym wysunięte połacie okapu.

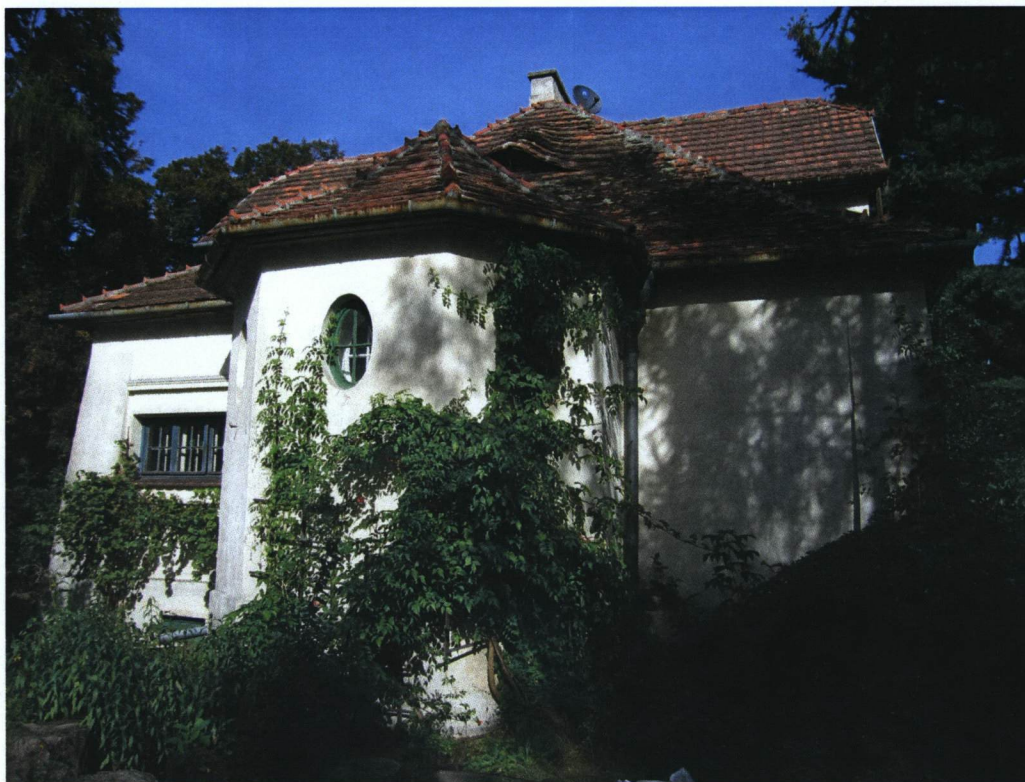
Elewacja zach.

Elewacja zach. - złożona z centralnie zlokalizowanego, pięciobocznego ryzalitu oraz osi okiennej od strony pn. wypełnionej trójskrzydłowym oknem zwieńczonym poziomym naczółkiem i wyłożonymi dachówką deskami parapetowymi. Ściany ryzalitu przeprute w górnej części trzema eliptycznymi otworami okiennymi.

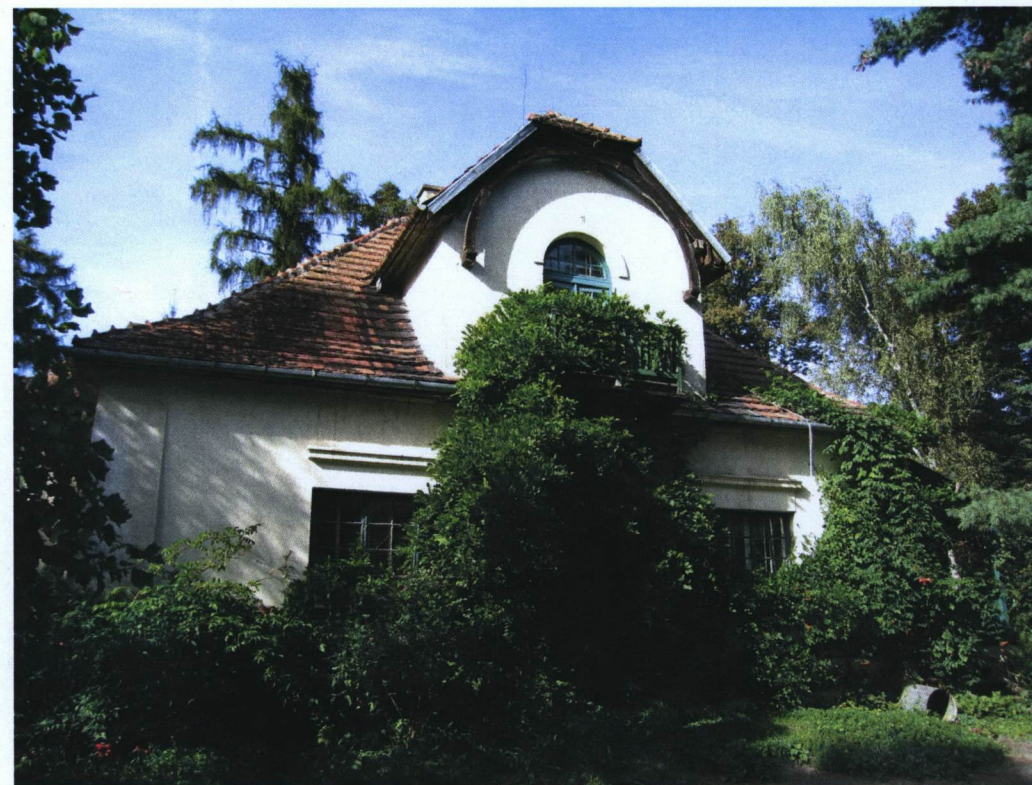
Elewacja pd.

Elewacja pd. - dwuosiowa, wypełniona trójskrzydłowymi oknami o poziomych naczółkach i wyłożonymi dachówką deskami parapetowych. Pomiędzy osiami w środkowej części elewacji zaprojektowano jednoskrzydłową facjatę z portfenetrem poprzedzonym balkonem o formach analogicznych do szczytu ryzalitu od strony pn.

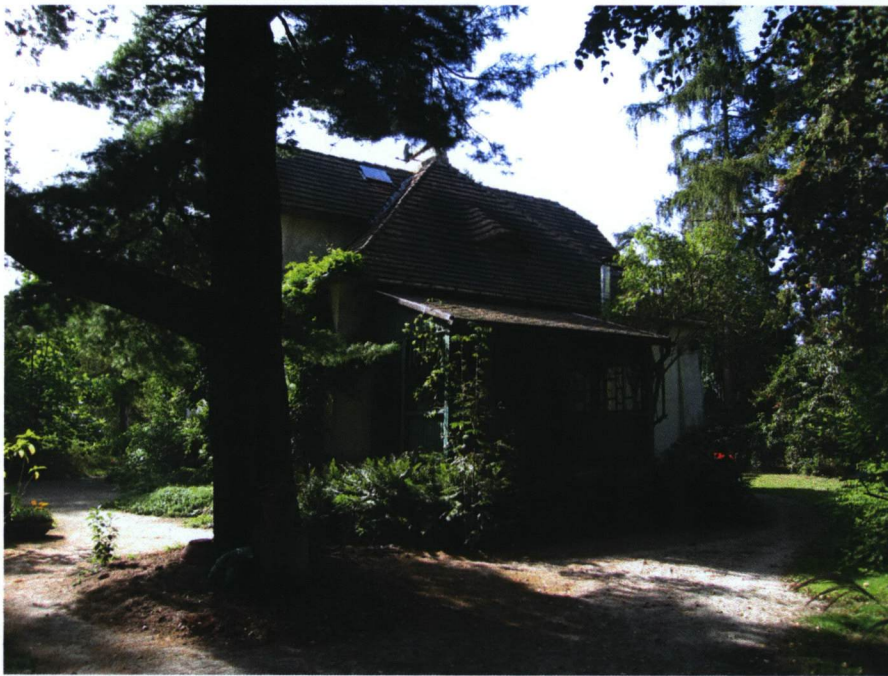
**Elewacja wsch.**

Elewacja wsch. - posiada wejście w formie dwuskrzydłowych drzwi umieszczonych bliżej pd. naroża elewacji poprzedzonej dodatkowo drewnianą, ażurową werandą, dwuprzęsłową w widoku frontowym, krytą pulpitowym daszkiem z wejściem od strony pd.

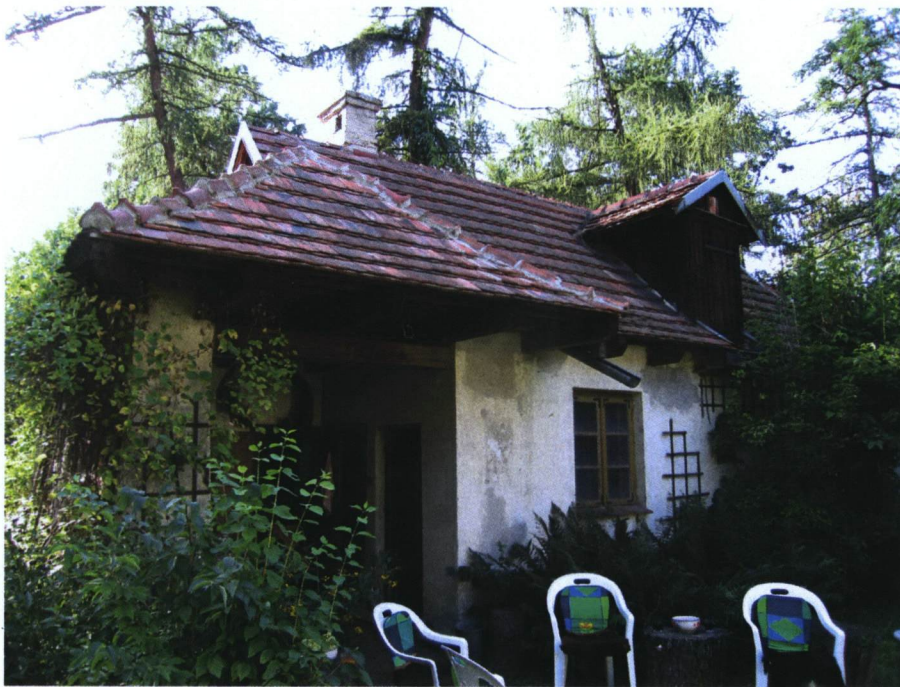
**Budynek gospodarczy, elewacja wsch.**

**Budynek Gospodarczy:** murowany, jednokondygnacyjny, częściowo podpiwniczony, o dachu wielospadowym z półszczytowymi dymnikami, krytym dachówką karpiówka. Wzniesiony na planie wydłużonego prostokąta, jednoraktowy. Elewacja wsch. pięcioosiowa, z narożnym, jednoosiowym podcieniem od strony pd. wspartym na rozszerzającym się ku dołowi filarze. Pozostałe osie wypełnione otworami okiennymi z wyjątkiem czwartej osi mieszczącej wejście. Elewacja pn., dwuosiowa mieszcząca okno i wejście, akcentowana narożną skarpą od strony wsch.

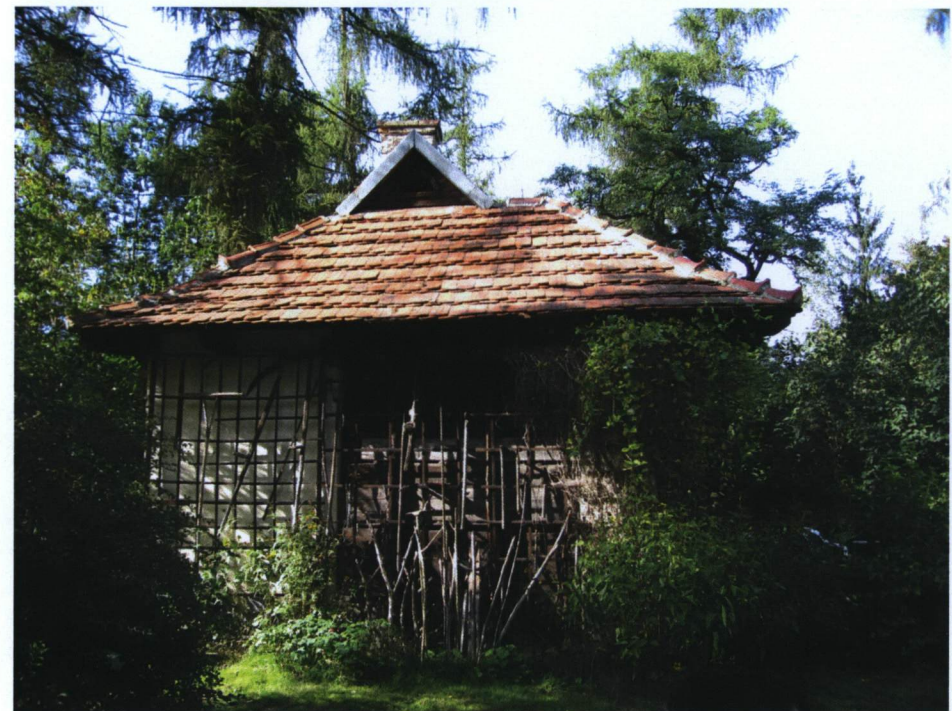
**Budynek gospodarczy, elewacja pd.**
