OŚRODEK DOKUMENTACJI
ZABYTKÓW W WARSZAWIE
KARTA EWIDENCYJNA ZABYTKÓW
ARCHITEKTURY I BUDOWNICTWA

KOŚCIÓŁ PARAFIALNY p.w. Matki Bożej Różańcowej

2. Czas powstania
po 1477r.

3. Miejscowość
DROBIN

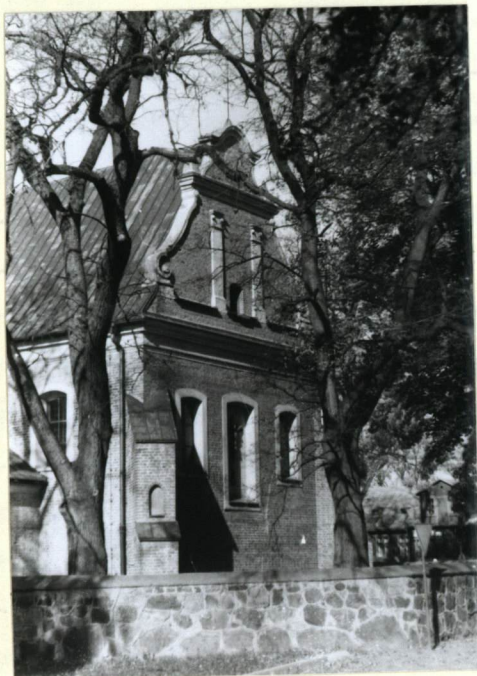
11. Zdjęcia, rzut, przekrój, sytuacja, orientacja

SYTUACJA OBIEKTU - orientowany, zlokalizowany pośrodku placu Starego Rynku, plac na planie czworoboku zbliżonego do prostokąta bardzo wydłużonego na linii wschód-zachód, u zbiegu dawnych traktów z Płocka do Ciechanowa i Sierpca. Kościół otoczony jest parkanem z kamieni na planie prostokąta o ściętych narożnikach.

RZUT - kościół wzniesiony na planie wydłużonego prostokąta o stosunku boków 1:3, oszkarpowany w narożach, z przedsionkiem na planie prostokąta zajmującym 2/3 szerokości nawy, z niewyodrębnionym w planie, prosto zamkniętym prezbiterium. Od północy i południa przylegają: zakrystia / od pñ./, na planie kwadratu, kaplica południowa - na planie prostokąta. Małe prostokątne przybudówki mieszczące schody do krypty przylegają do elewacji pñ. i południowej nawy i zachodnich ścian przybudówek.
