C H A Ł U P A

ok. 1900 r.

**GOWOROWO**

Goworowo, ul. Szkolna 7

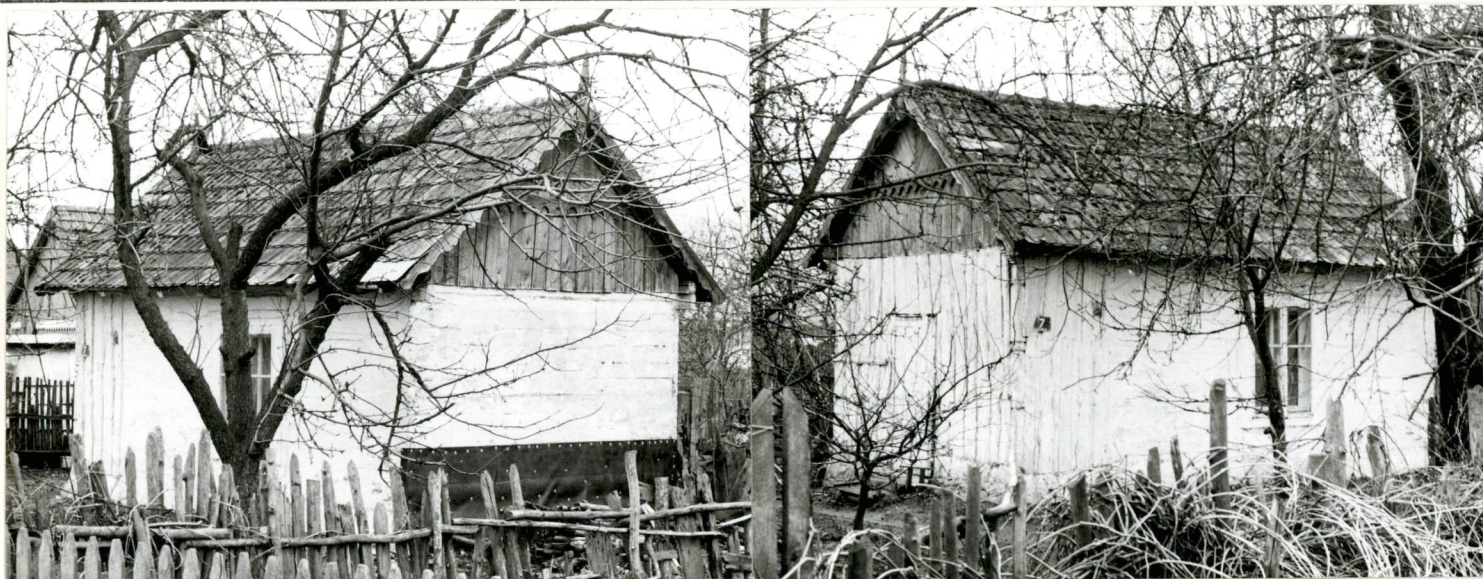
Chałupa została zbudowana ok. 1900 r. Pierwsi właściciele nie znani. Od 1945 roku w posiadaniu Zdzisława Pietroszewskiego, od 1965 r. w posiadaniu jego żony Marii. Budynek zachowany w stanie pierwotnym.

Sytuacja: Budynek usytuowany jest w północnej części wsi, po prawej stronie nieutwardzonej drogi, zwrócony do niej ścianą frontową. Odległy od drogi ok. 10 m. Dom położony jest wśród drzew i krzewów owocowych. Na terenie niewielkiej posesji brak budynków gospodarczych.

Materiał i technika: Konstrukcja ścian wieńcowa. Belki zrębu sosnowe węgłowane na rybi ogon. Podwalina sosnowa łączona w narożach na nakładkę. W ścianie szczytowej jętki bogato zdobione.

Plan: Budynek założony na planie prostokąta. Jednoizbowy. Jednotraktowy, jednoosiowy. Wejście od strony sadu przez niewielką dobudówkę z desek.

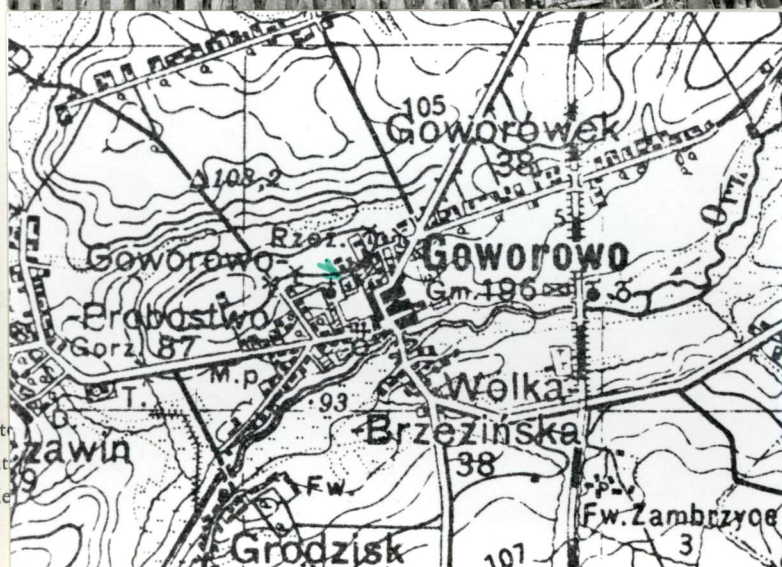
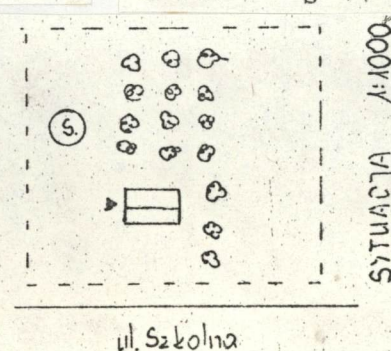
Dach: - dwuspadowy, pokryty dachówką. Więźba krokwiowa. Szczyt oszalowany deskami pionowo na styk. Bogate kurpiowskie zdobienie fryzu szczytowego, listew krokwiowych, paździoły. Belka krokwiowa wysunięta, zdobiona. Poddasze gospodarcze dostępne po drabinie z podwórza.

14. Kubatura <b>33 m<sup>3</sup></b>	15. Powierzchnia użytkowa <b>15 m<sup>2</sup></b>	16. Przeznaczenie pierwotne <b>mieszkalne</b>	17. Użytkowanie obecne <b>mieszkalne</b>
18. Prace budowlane i konserwatorskie, ich przebieg i dokumentacja		19. Stan zachowania (fundamenty, ściany zewnętrzne, ściany wewnętrzne, sklepienia, stropy, konstrukcje dachowe, pokrycie dachu, wyposażenie i instalacje)  <b>Ogólny stan zachowania średni. Częściowo spróchniałe i porażone przez owady belki zrębu i podwaliny.</b>	
20. Najpilniejsze postulaty konserwatorskie
