1. Obiekt

BUDYNEK MIESZKALNY

3. Miejscowość

NIECHODZIN

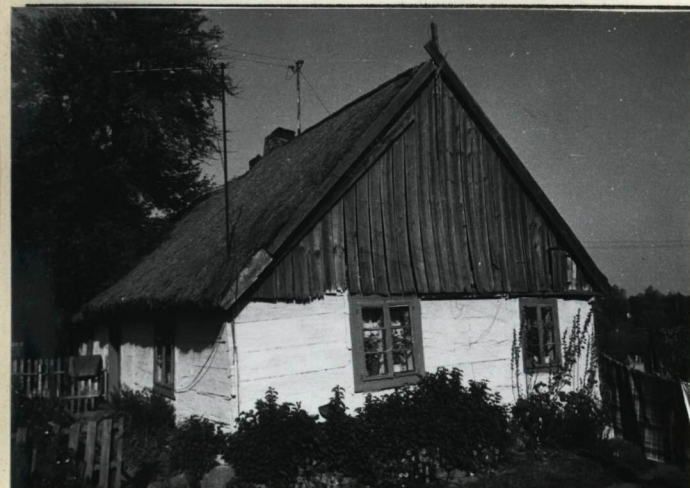
Budynek usytuowany na krańcu wsi, stoi frontem do drogi gruntowej Ciechanów - Kownaty. Materiał: Podmurówka z kamieni polnych łączonych na zaprawę wapienną. Podwalina z drewna sosnowego łączona na węglach na zamki proste-ciesielskie. Ściany zewnętrzne wykonane z tartych belek sosnowych łączonych na węglach na rybi ogon. Stropy wykonane z belek opartych na murłacie, szalowane od strony strychu deskami, na których położona została warstwa izolacyjna. Ściany wewnątrz budynku wykonane z belek sosnowych tartych dwustronnie tynkowanych zaprawą wapienno - glinianą. Poszycie dachu - słoma. Wieżba dachowa wykonana w konstrukcji krokwiowej. Krokwie na belkach stropowych, połączone ze sobą jętkami. Podłogi w kuchni i pokojach z desek, w sieni z gliny. Okna dwuskrzydłowe, podwójne, wrzecionowe, osadzone w futrynach skrzynkowych. Drzwi wejściowe jednoskrzydłowe - sponowe, wewnątrz budynku płycinowe. Bryła: jednokondygnacyjna, bez podpiwniczenia z dachem dwuspadowym. Kształt: prostokątny szerokofrontowy, dwutraktowy, symetryczny. Elewacja frontowa: Ściany malowane wapnem na biało, futryny okien pomalowano farbą olejną - brązową. W ścianie centralnie umieszczony prostokątny otwór drzwiowy, po prawej i lewej stronie po jednym prostokątnym otworze okiennym. Elewacja szczytowa: ściana malowana na biało wapnem, futryny okien malowane farbą olejną na brązowo. Szczyt zaszalowany deskami na styk. Instalacja elektryczna. Wyposażenie: centralnie umieszczony system ogrzewczo - ogniowy.

<p>14. Kubatura</p> <p>400 m³</p>	<p>15. Powierzchnia użytkowa</p> <p>90 m²</p>	<p>16. Przeznaczenie pierwotne</p> <p>Budynek mieszkalny</p>	<p>17. Użytkowanie obecne</p> <p>Budynek mieszkalny</p>
<p>18. Prace budowlane i konserwatorskie, ich przebieg i dokumentacja</p> <p>W ostatnim dziesięcioleciu nie prowadzono prac remontowych.</p>		<p>19. stan zachowania (fundamenty, ściany zewnętrzne, ściany wewnętrzne, sklepienia, stropy, konstrukcje dachowe, pokrycie dachu, wyposażenie i instalacje)</p> <p>Stan zachowania obiektu zły. Podwalina zniszczona przez owady spuszczała i przez grzyb domowy. Ściany zewnętrzne zniszczone przez owady spuszczała i przez grzyb domowy. Więźba dachowa zniszczona w 25%. Poszycie dachu w wielu miejscach zniszczone wymaga remontu.</p> <p>20. Najpilniejsze postulaty konserwatorskie</p> <p>Wykonanie dokumentacji konserwatorskiej.</p>
