1. Obiekt zabytkowy

ruina zamku

CZERSK

gm. GÓRA  
KALWARIA3. Wiek  
2. poł. XIV4. Styl  
gotycki5. Kubatura m<sup>3</sup>6. Powierzchnia w m<sup>2</sup>

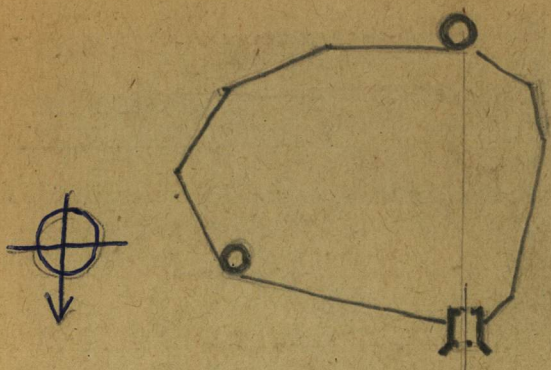
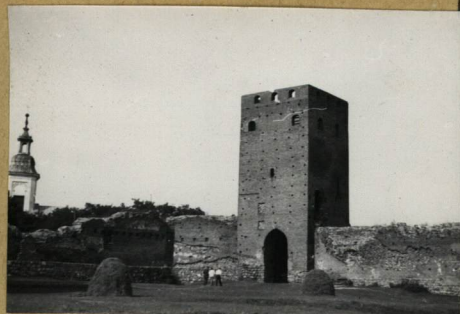
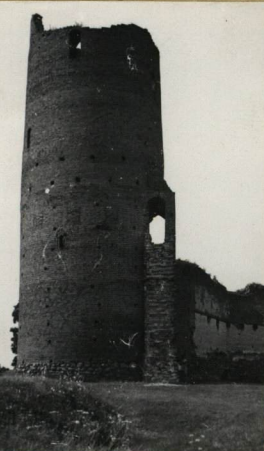
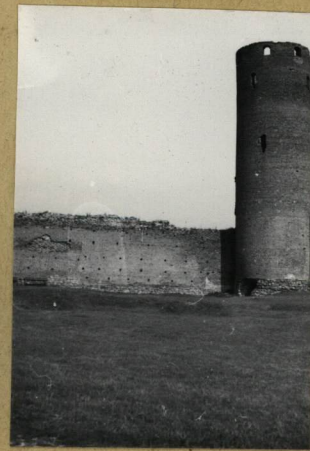
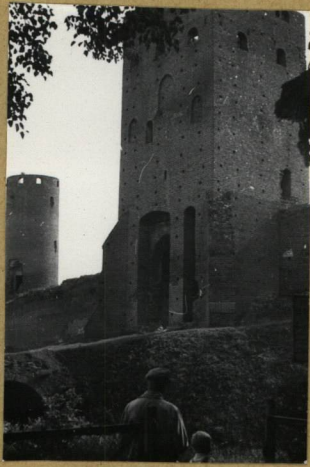
31. Szkic sytuacyjny, plan schematyczny, uwagi opisowe, fotografia

Bastion wielokątny na rucie kwadratu, renowacja wzniesienia - 2 szczytami. Prejanoł b. w otworze ostrołukowym. W elewacjach nieregularne warstwy. Duży otwór, otwór nieregularny. 2 bastiony na rucie kwadratu, na ścianach dekor. z rzeźbami. Promienny bastion wielok. a skrajnymi - zachow. odłamki murów do wys. 8 m.
