1. Obiekt

Dwór szlachecki

1906r.

MAJKI MAŁE

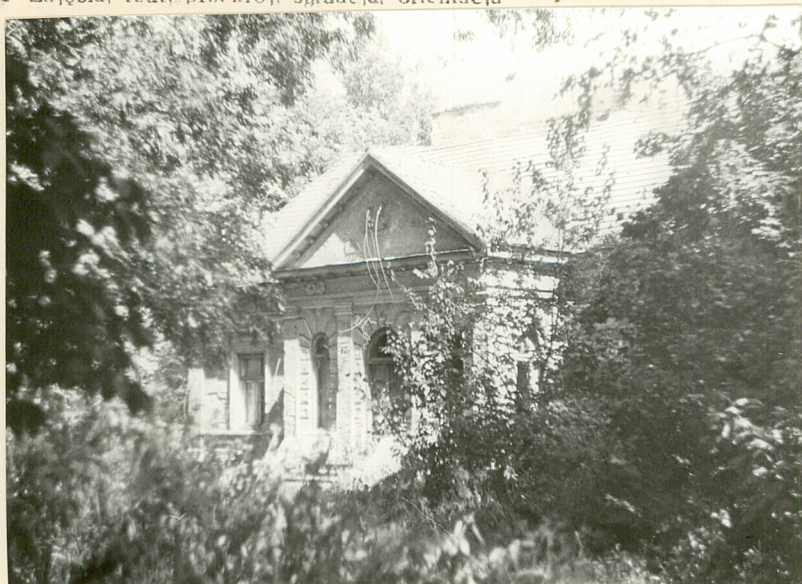
11 Zdjęcia, rzut, przekrój, sytuacja, orientacja

Dwór na planie prostokąta o dwutraktowym układzie wewnętrznym, z dwoma
- ryzalitami. Od frontu (zach.) umieszczony na środku elewacji, drugi
- od wschodu umieszczony na ~~krótkim~~ asymetrycznie (w kierunku północnym).

Przez ryzalit zachodni wchodzi się do prostokątnej sieni mieszczącej
- schody. Salon na planie prostokąta mieści się w trakcie tylnym i
- prowadzi doń wejście z ryzalitem wschodnim. Rozkład pomieszczeń
- nieregularny, asymetryczny zwłaszcza w części południowej budowli.

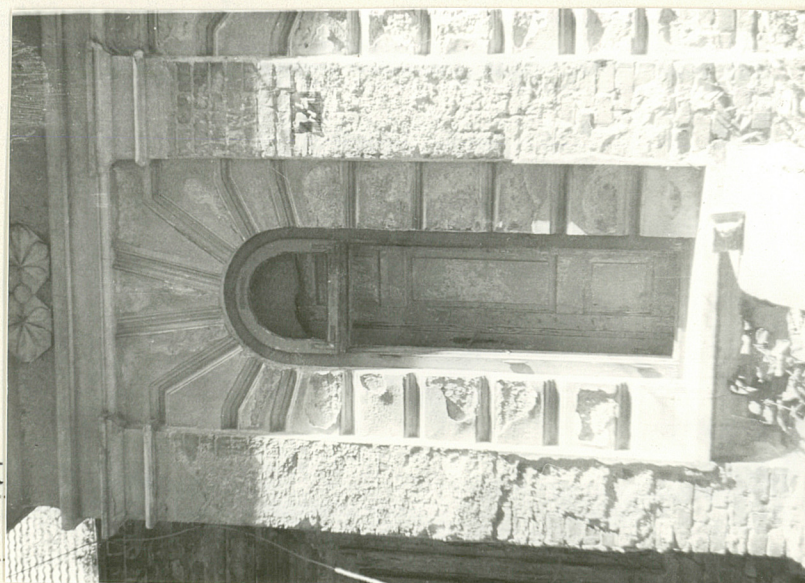
Dworek z zewnątrz jest otynkowany, stoi na wysokim cokole z kamienia polnego, ociosanego, łączonego zaprawą wapienną, spoinowanego spoiną zaokrągloną. Całość obiega gzyms, od półn. i płd. - uboższy. Dworek przykrywa dach dwuspadowy, oddzielne dachy pokrywają ganki.

Najbardziej potraktowana elewacja zachodnia, frontowa. Jest symetryczna, najej osi symetrii - ryzalit zwieńczony trójkątnym naczółkiem. Ryzalit - ganek mieszany porządek architektoniczny. Cztery pilastry o głowicach doryckich wspierają architrav, fryz dekorowany liśćmi kasztanowca na sześciobocznych polach, ułożonymi symetrycznie po dwa, oraz wysunięty gzyms wspierany przez konsolki - od spodu zdobionymi liściem akantu, po bokach ślimacznica. Konsolki te wspierają również gzyms obiegający tympanon. Pomiędzy pilastrami prostokątne, wąskie okienka i wejście z nadświetlem zwieńczonym półkoliście. Po bokach ryzalitu również okna prostokątne z półkolistym nad -
- światłem. Boniowany tynk nad półkolistymi oknami i wejściem przybiera formę ciosów kamiennych łęków nadokien-
- nych. Boniowanie podkreślają dodatkowe żłobki.

Stolarka oryginalna - okna ościeżnicowe prostokątne, dwuskrzydłowe, ze ślemieniem, profilowaną listwą przymykową. Zamykane od wewnątrz żelaznym obartlem. Okiennice wewnętrznie składane i chowane w węgarach ścian - o konstrukcji ramowo - płycinowej o 2 płycinach. Całość ujęta w drewnianą ramę, wsparta u dołu na narożach na 2 drewnianych konsolkach
