489/11

Łuk triumfalny

J A B Ł O N N A

ul. Modlińska 1
nr hipoteczny

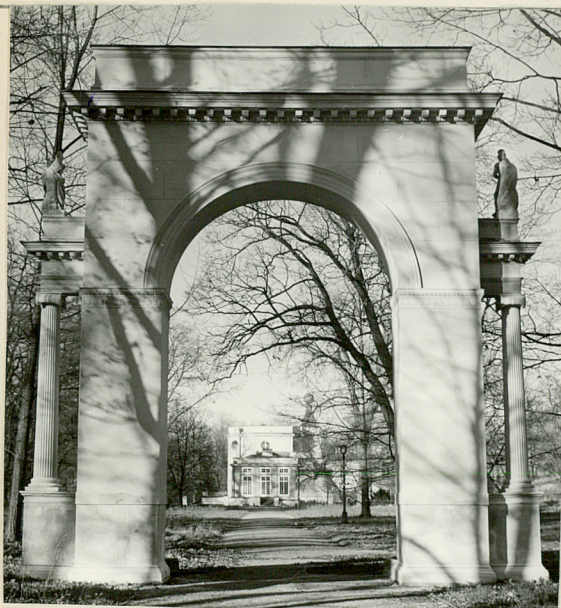
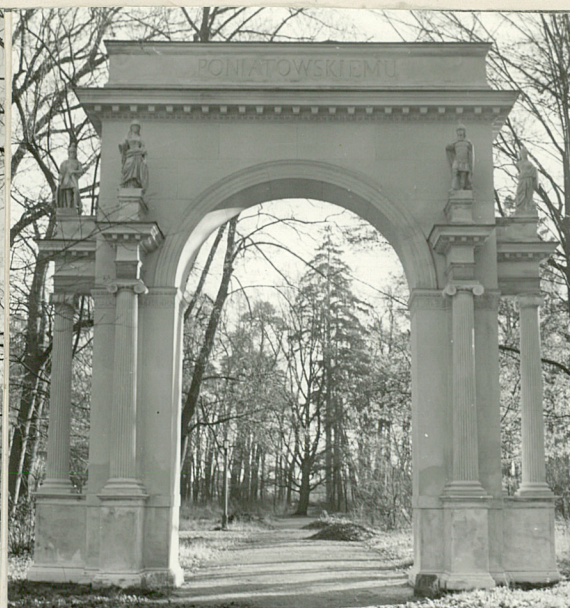
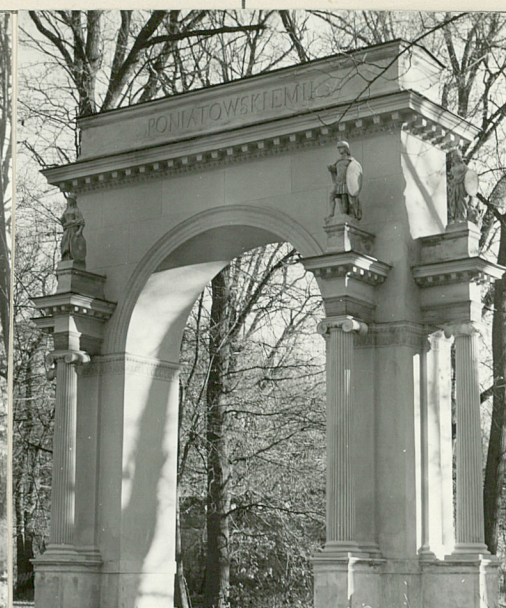
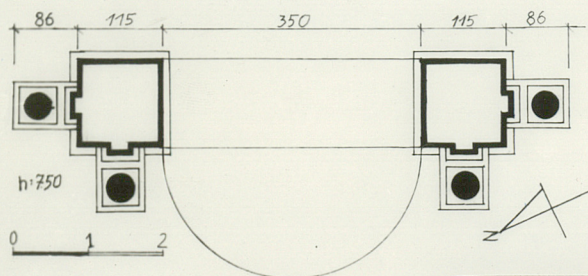
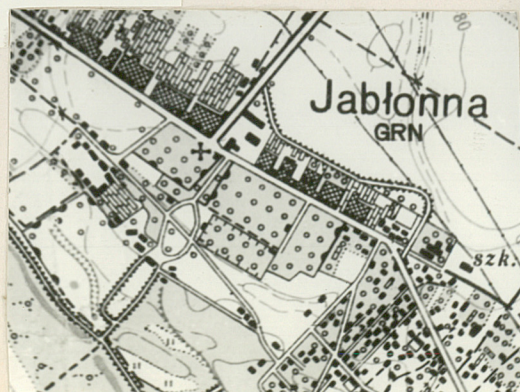
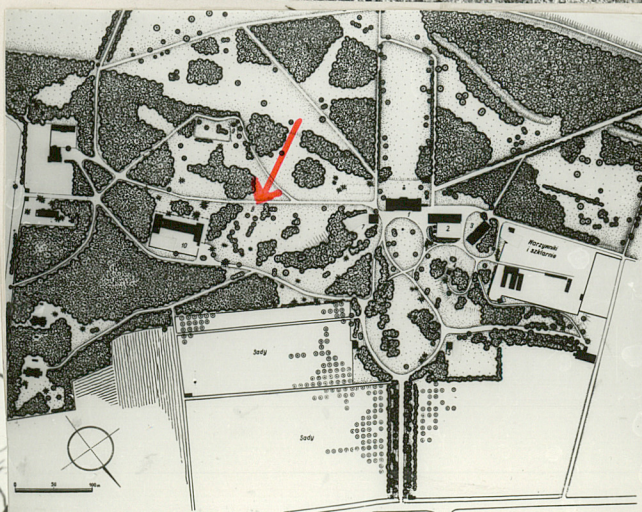
Wzniesiony z cegły, tynkowany. Cokół obłożony płytami piaskowcowymi, bazy i kapitele kolumn i pilastrów piaskowcowe, elementy ornamentalne wyrobione w zaprawie lub gipsie. Rzeźby prawdopodobnie terrakotowe.

Na planie dwóch kwadratowych filarów dźwigających masywną arkadę. Od strony frontowej i z boków przystawione na prostokątnych postumentach pojedyncze kolumny o kapitelach jońskich. Łuk zwieńczony jest prostym gzymsem z jawnikiem i krokszytynami, nad nim niska attyka.

Kolumny stoją na tle pilastrów o głowicach utworzonych z gierowanej opaski kinationu jońskiego i fryzu palmetowego obiegającej filary łuku u podstawy arkady. Kolumny dźwigają pełne belkowanie na którym na impostach stoją 4 rzeźby: 2 kobiece i 2 męskie w strojach starożytnych symbolizujące męstwo. Arkada łuku ujęta archiwoltą, nad nią płaska ściana boniowana w tynku. Na attyce napis wyżłoboiny w tynku "Poniatowskiemu".

14. Kubatura --	15. Powierzchnia użytkowa --	16. Przeznaczenie pierwotne dekoracyjno - upamiętniające	17. Użytkowanie obecne dekoracyjno - upamiętniające
18. Prace budowlane i konserwatorskie, ich przebieg i dokumentacja Lato 1980 - pomalowano cały łuk beżową farbą włącznie z partiami obłożonymi piaskowcem, co z punktu widzenia konserwatorstwa jest niedopuszczalne.		19. Stan zachowania (fundamenty, ściany zewnętrzne, ściany wewnętrzne, sklepienia, stropy, konstrukcje dachowe, pokrycie dachu, wyposażenie i instalacje) Ogólnie niezbyt dobry. Ślady podciągania kapilarnego na filarach do wys.ok.1,5 m. Zacieki na wysokości belkowania kolumn /spływa woda z gzymsu i postumentów rzeźb/, Fleki w cokole. Brak prawych rąk u dwóch rzeźb, same rzeźby w nienajlepszym stanie.	
20. Najpilniejsze postulaty konserwatorskie Zabezpieczyć przed podciąganiem kapilarnym i zaziekami z gzymsu.
