1. Obiekt PALAC
443/1
 DWÓR RODZINY GIŻYCKICH

3. Miejscowość GIŻYCE
 nr hipoteczny

WKŁADKA DO KARTY: GIŻYCE, DWÓR RODZINY GIŻYCKICH

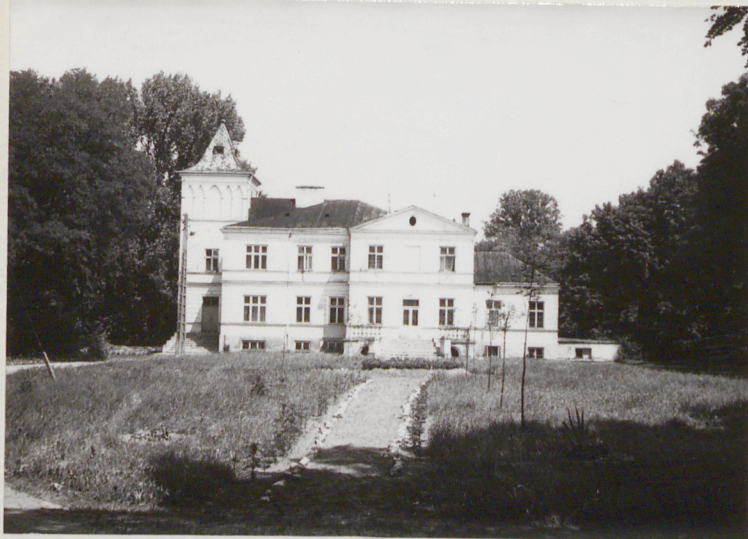
Elewacja wejściowa

Elewacja frontowa asymetryczna, na wysokim cokole. W części wsch. /obecnie niższej/ istniejące podpiwniczenie sugeruje dawną symetrię. Parter boniowany. W części centralnej ryzalit ze schodami na kamienny taras z balustradą. Na osi ryzalitu drzwi dwuskrzydłowe oraz symetrycznie dwa dwuskrzydłowe, wysokie okna w profilowanych opaskach. Na piętrze nad drzwiami płycina wielkości okna, okna piętra niższe niż parteru. W części zach. trzykondygnacyjna wieża, na jej trzeciej kondygnacji ostrołukowy fryz arkadkowy. W elewacji ogrodowej centralna część z trzyosiowym ryzalitem, zwieńczonym trójkątnym szczytem z okulusem.

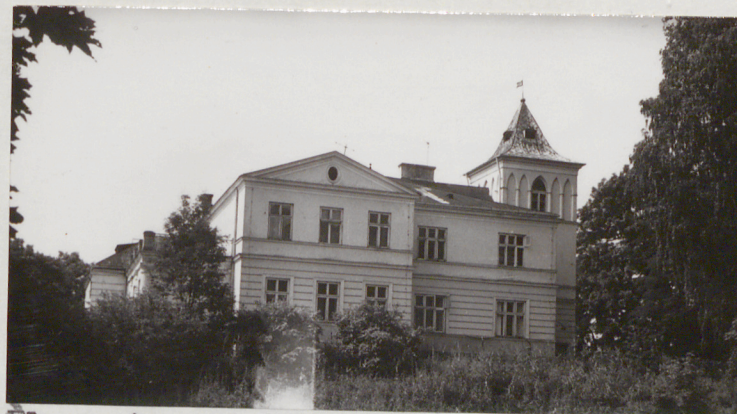
Elewacja ogrodowa
