KOŚCIOŁ PARAFIALNY P.W. NAWIEDZENIA NAJSWIETSZEJ MARIII PANNY

L I Ś Ó W

13 Opis sytuacji, materiał i konstrukcja, rzut, bryła, elewacje, wnętrze wyposażenie instalacje)

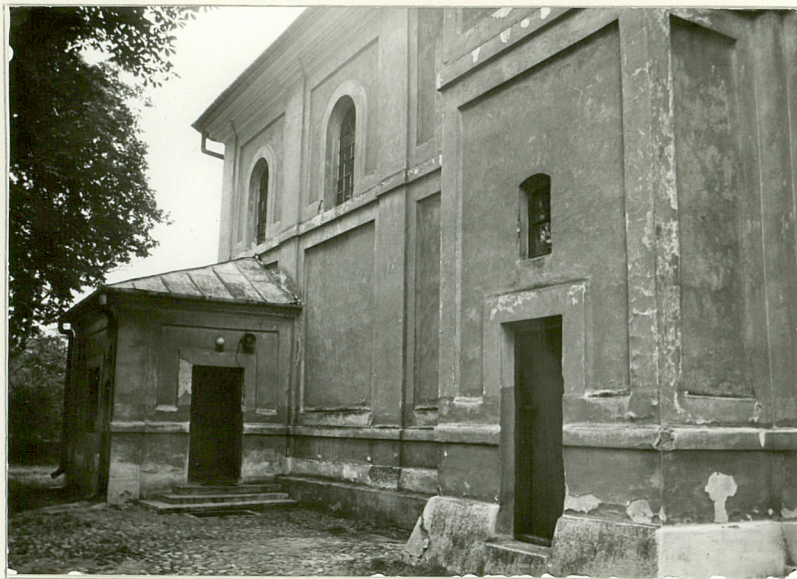
1

1. Widok od zachodu
2. Elewacja boczna korpusu
3. Zakrystia

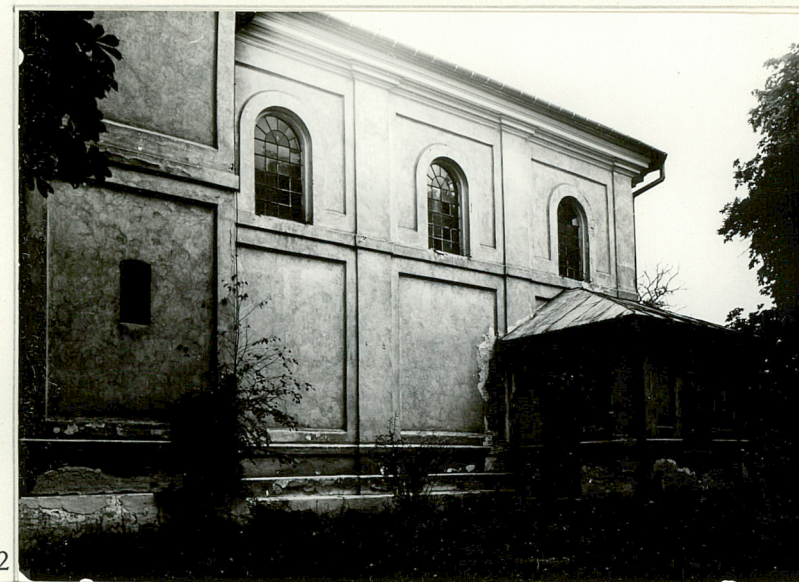
2

pd.-wsch.: czteroosiowa: jednoosiowa, trójkondygnacyjna elewacja boczna wieży, w przyziemiu w płycinie prostokątne, zamknięte łukiem odcinkowym, wąskie okno, w drugiej kondygnacji, oddzielonej od pierwszej prostym gzymsem, płycina, druga kondygnacja zwieńczona wydatnym profilowanym gzymsem będącym przedłużeniem gzymsu korpusu nawowego, w trzeciej kondygnacji, ujętej pilastrami, w płycinie prostokątne, zamknięte łukiem pełnym okno, całość zwieńczona profilowanym gzymsem; dwuosiowa elewacja korpusu nawowego, o osiach wydzielonych pilastrami, dwustrefowa, w dolnej płycinie, w górnej w płycinach prostokątne, zamknięte łukiem pełnym okna, ujęte opaskami, z gzymsem podokiennym "nałożonym" na pilastry, całość zwieńczona profilowanym gzymsem; jednoosiowa elewacja zakrystii ujęta pilastrami, z prostokątnym oknem, ujętym opaską, od góry i po bokach, z gzymsem podokiennym "nałożonym" na pilastry, zwieńczona profilowanym gzymsem, nad trójpołaciowym dachem zakrystii okno trzeciego przęsła korpusu nawowego, identyczne z oknami pozostałych dwóch przęseł, w płycinie ujętej pilastrami.

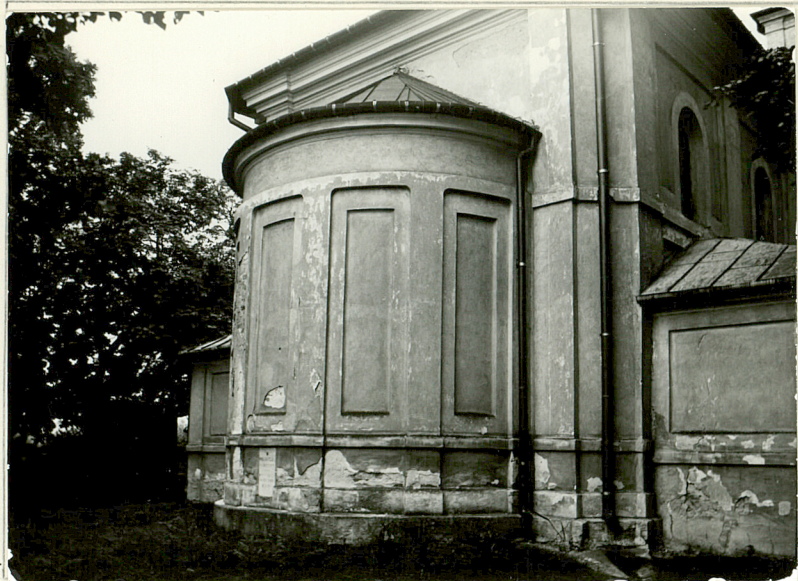
4

pn.-wsch.: pięcioosiowa elewacja prezbiterium, o osiach wydzielonych lizenami, między którymi prosty gzymś, w każdej osi prostokątna płycina, całość zwieńczona profilowanym gzymsem.

- 4. Prezbiterium
- 5. Kruchta przy prezbiterium
- 6. Elewacja pn.-wsch. kruchty przy prezbiterium
- 7. Fasada

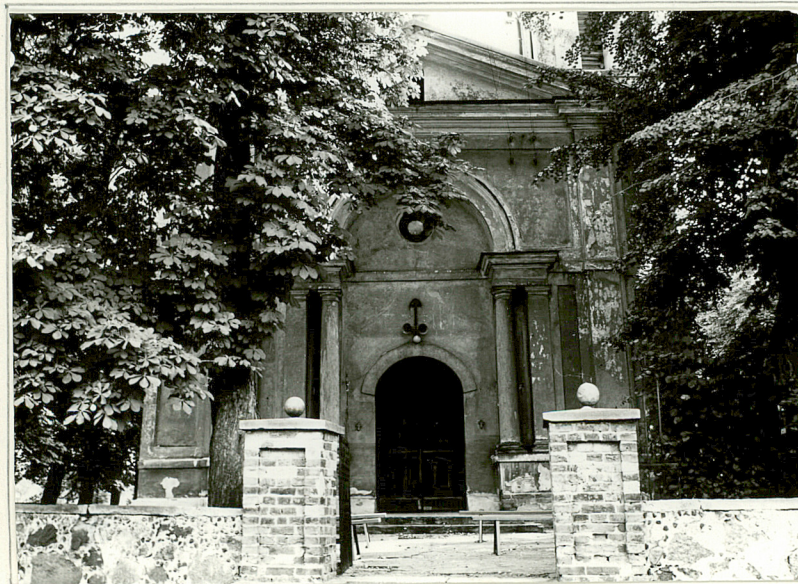
7

Elewacje: pd.-zach. (fasada): jednoosiowa, z prostokątnym, zamkniętym łukiem pełnym, otworem drzwiowym, po bokach którego kolumna z pilastrem tworzące "motyw serialny", ujęty pilastrami dźwigającymi profilowany gzymś, nad którym trójkątny fronton.

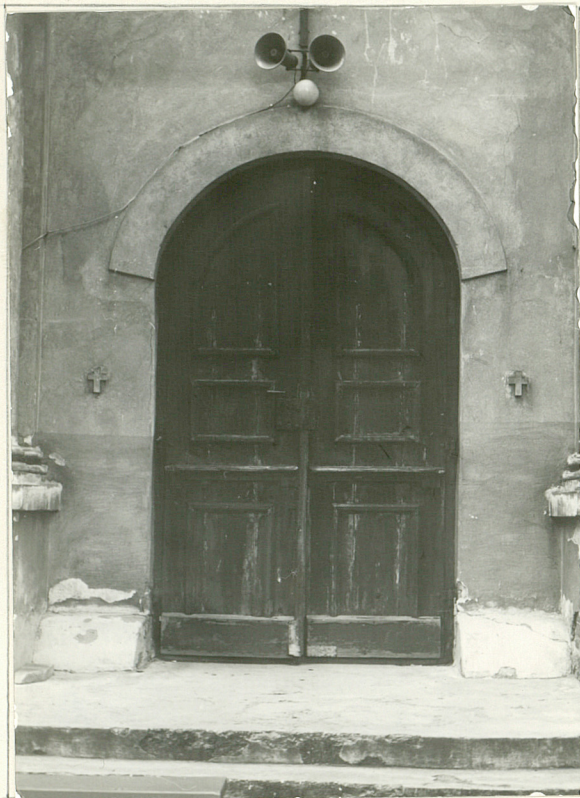
9

Drzwi: zewnętrzne: spongowe, z płycinową dekoracją od strony zewnętrznej, prostokątne, zamknięte łukiem pełnym, dwuskrzydłowe, na zawiasach pasowych, z zamkiem skrzynkowym prowadzące do nawy; spongowe, z płycinową dekoracją od strony zewnętrznej, prostokątne, jednoskrzydłowe, na zawiasach pasowych, z zamkiem skrzynkowym, do zakrystii i do kruchty bocznej; wewnętrzne: identyczne jak zewnętrzne, do zakrystii i kruchty bocznej, z prezbiterium do zakrystii i do kruchty bocznej; spongowe, prostokątne, jednoskrzydłowe, na zawiasach pasowych z nawy do klatki schodowej prowadzącej na chór muzyczny.

8. Fasada - widok od zachodu  
9. Wejście główne  
10. Arkada nad wejściem głównym

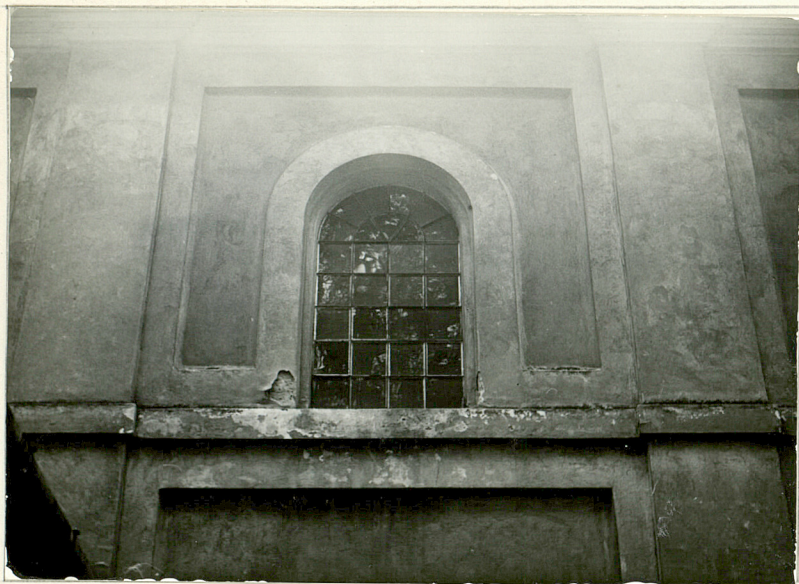
11

Okna: stałe w żeliwnych ramach w nawie; drewniane, ościeżnicowe, dwuskrzydłowe, pojedyncze w zakrystii i w kruchcie bocznej.

- 11. Okno korpusu
- 12. Widok w kierunku prezbiterium
- 13. Chór muzyczny
- 14. Prezbiterium - widok w kierunku wschodnim

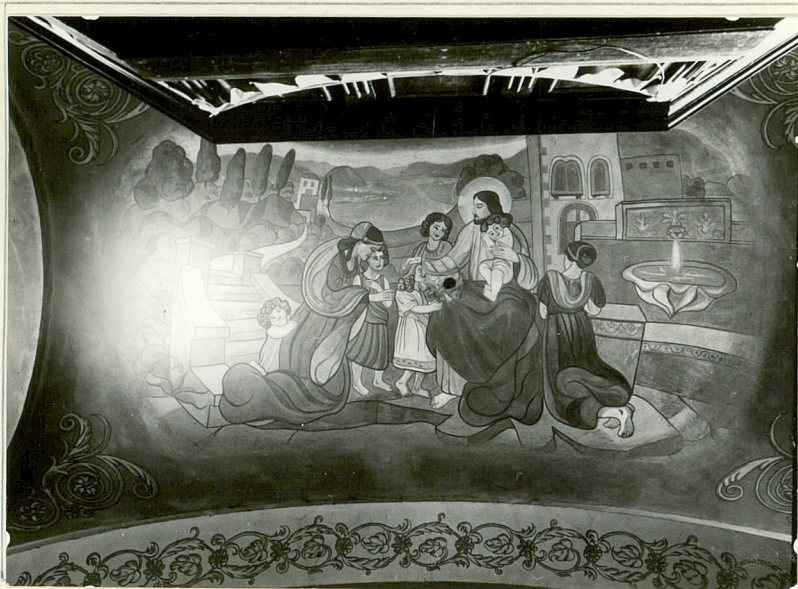
18

Sklepienia: żaglaste w nawie; prezbiterium sklepienie konchowo.

- 18. Sklepienie nawy
- 19. Sklepienie prezbiterium
- 20. Dawna dzwonnica
- 21. Nowa dzwonnica
