P L E B A N I A

1906 r.

P A R C I A K I

11. Zdjęcia, rzut, przekrój, sytuacja, orientacja

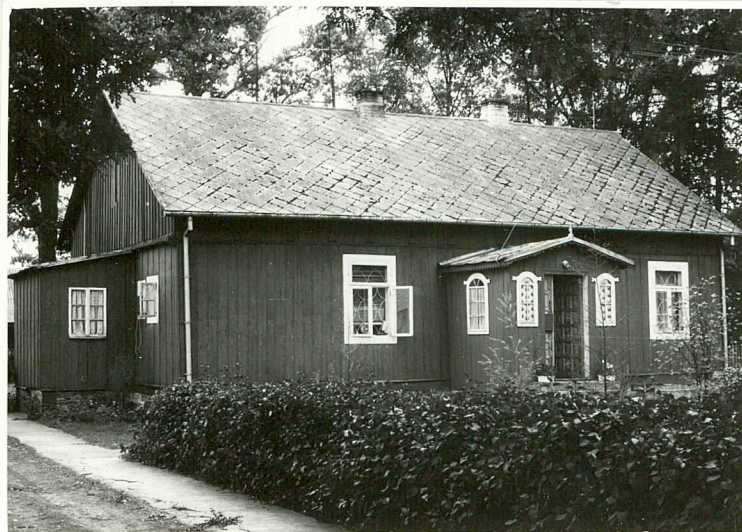
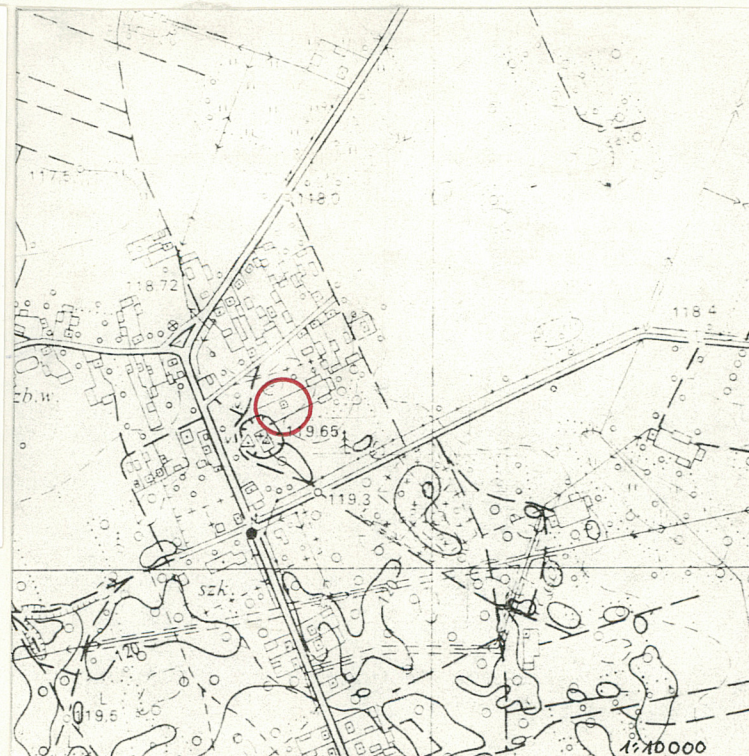
SYTUACJA - Budynek wolnostojący usytuowany w bezpośrednim sąsiedztwie kościoła parafialnego rzymsko-katolickiego. Od północy graniczy z nowo wystawioną plebanią, od zachodu z kościołem i dzwonnica, od wschodu z budynkami gospodarczymi i lasem. Całe założenie sakralne usytuowane jest w centralnej części wsi po jej wschodniej stronie. Teren równinny częściowo zalesiony.

RZUT - Budynek jednotraktowy wybudowany na planie prostokąta z gankiem w elewacji frontowej i przybudówką w elewacji północnej.

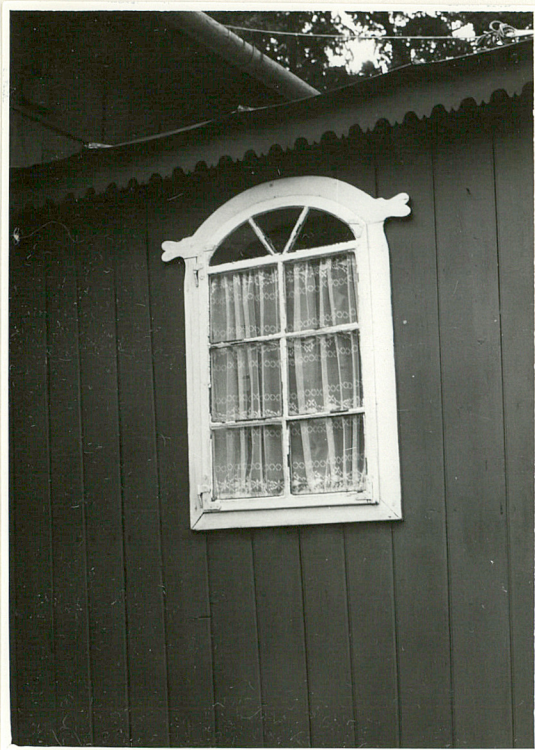
1. Okno w ganku.
2. Drzwi w przybudówce.
3. Elewacja wschodnia.

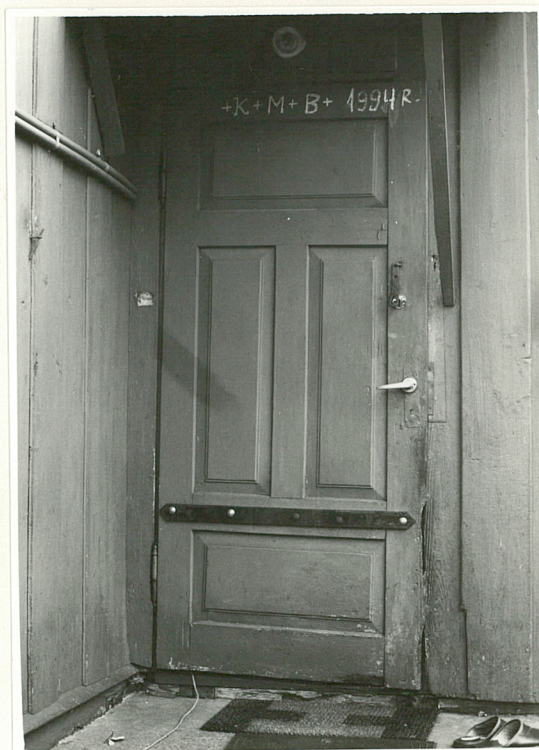
Elewacja północna - oszalowana pionowo deskami, w przyziemiu podmurówka kamienno-ceglana. W centralnej części elewacji wysunięta przybudówka, od strony wschodniej z otworem drzwiowym - drzwi płycinowe jednoskrzydłowe, od strony zachodniej z otworem okiennym - okno krosnowe. Do przybudówki prowadzą schody jednobiegowe, betonowe, trzystopniowe. W części zachodniej elewacji dwa małe otwory okienne. W górnej części elewacji szczyt z otworem okiennym na osi. Elewacja południowa - trzyosiowa, oszalowana pionowo deskami, w przyziemiu podmurówka kamienno-ceglana. W korpusie głównym dwa otwory okienne analogiczne ościeżnicowe. W górnej części szczyt, na osi przecięty otworem okiennym.

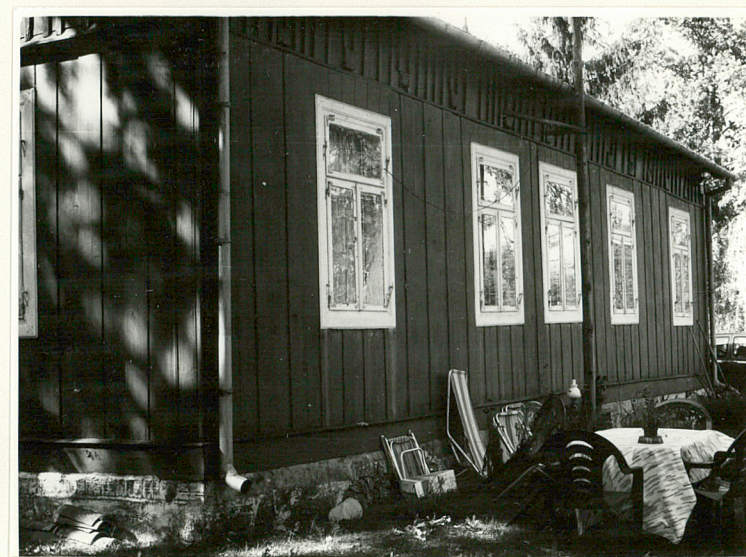
piłowanymi listwami. Po północnej stronie ganku okno ościeżnicowe /Polskie/, dwudzielne z nadślepiem, po stronie południowej dwa takie okna. Cała elewacja oszalowana pionowo deskami. W przyziemiu podmurówka kamienno-ceglana. Elewacja wschodnia - oszalowana pionowo deskami, w przyziemiu podmurówka kamienno-ceglana. Elewacja przepruta pięcioma otworami okiennymi. Okna ościeżnicowe dwudzielne z nadślepiem.

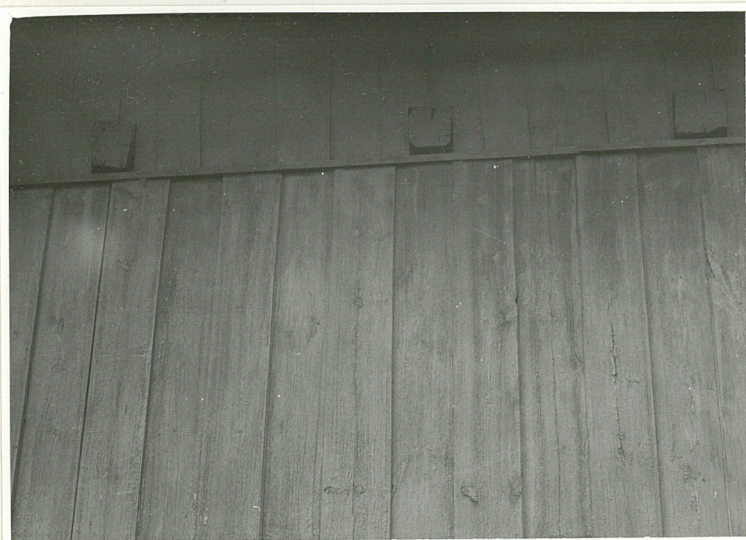
MATERIAŁ I KONSTRUKCJA - Fundamenty kamienno - ceglane, konstrukcja ścian zrębowa z bali drewnianych. Ściany wewnętrzne otynkowane, na zewnątrz oszalowane. Stropy drewniane konstrukcji deskowej. Więźba dachowa drewniana. Dach dwuspadowy, nad korpusem głównym kryty łupkami w układzie francuskim. Nad gankiem daszek dwuspadowy kryty blachą ocynkowaną. Przybudówka nakryta daszkiem jednospadowym z blachy ocynkowanej. Okna w korpusie głównym ościeżnicowe /Polskie/ dwudzielne z nadślepiem. Okna w ganku drewniane czteropoziomowe, dwudzielne, w górnej części zamknięte łukiem pełnym zdobionym drewnianymi nadokiennikami. Drzwi drewniane płycinowe, jedno lub dwuskrzydłowe. Schody zewnętrzne do ganku i przybudówki betonowe. Podłogi z desek.

- 4. Okno.
- 5. Szczyt.
- 6. Okno w ganku.
- 7. Fundamenty.
- 8. Szalunek.
