1. Obiekt

WIEŻA CIŚNIENI

PARCIAKI

PLANY, FOTOGRAFIE

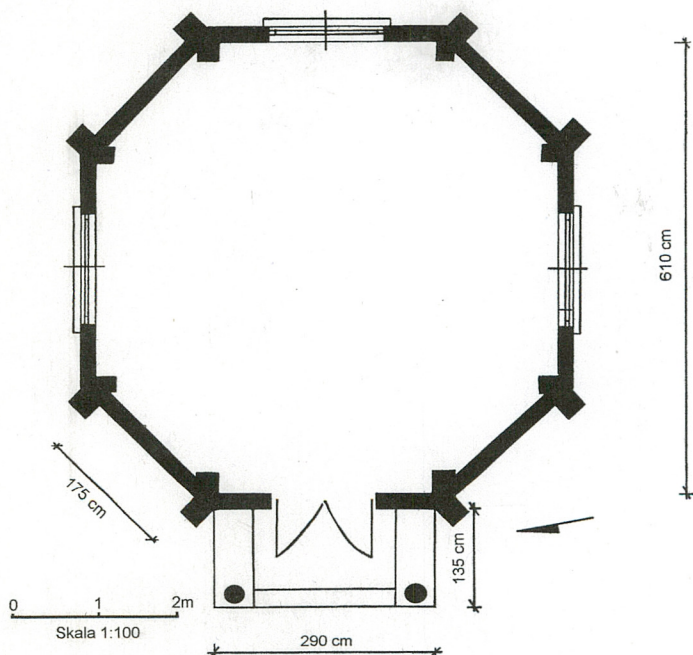
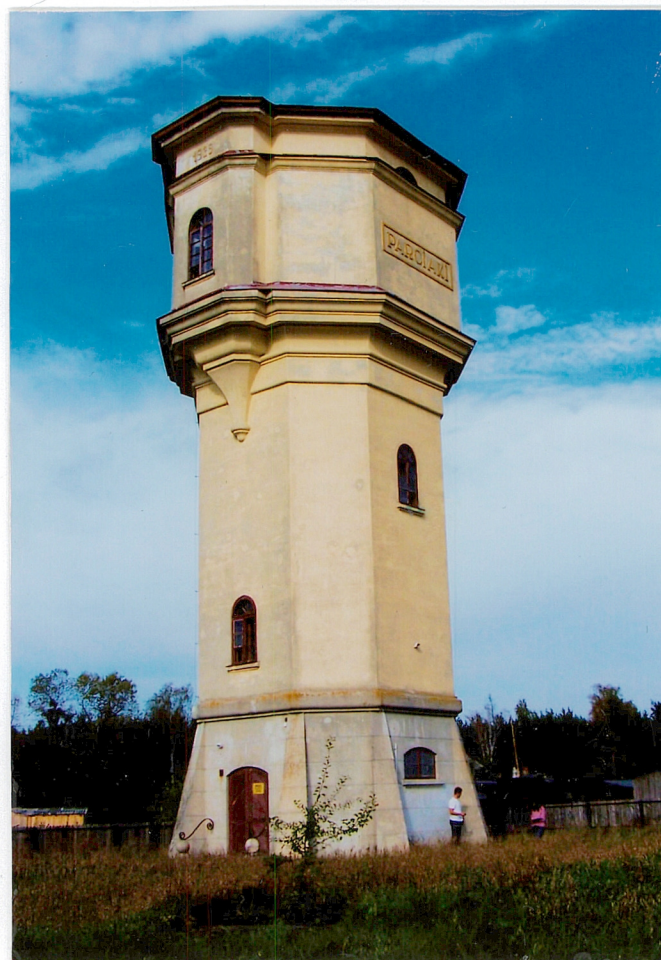
1

BRYŁA: W typie wieży, ośmioboczna, z zewnątrz z wyodrębnionymi trzema kondygnacjami i „ścianką kolankową”. Zwarta, nakryta dachem wielospadowym. Część środkowa wyższa od pozostałych. Najwyższa kondygnacja nieco szersza od pozostałych. Od frontu, w najwyższej kondygnacji rodzaj pięciobocznego wykusza podpartego konsolą, nakrytego daszkiem pięciospadowym.

ELEWACJE: Z wyodrębnionymi trzema kondygnacjami i „ścianką kolankową”, pomiędzy którymi gzymsy kordonowe. Gzyms między dolną a środkową kondygnacją w formie szerokiej opaski. Gzyms między środkową i górną kondygnacją mocno rozbudowany, wyładowany. Część dolna boniowana w tynku z oskarpowanymi narożami. Otwory okienne z podokiennikami w formie prostej płyty wspartej na profilowanej podstawie. Otwory okienne w dolnej części w kształcie prostokątów leżących zamknięte łukiem odcinkowym, w środkowej kondygnacji w kształcie prostokątów stojących zamknięte łukiem pełnym, "w ścianie kolankowej" niewielkie, zamknięte łukiem pełnym.

Elewacja frontowa /zach./ z otworem drzwiowym zamkniętym łukiem odcinkowym u dołu, powyżej, w dolnej części środkowej kondygnacji otwór okienny. W górnej kondygnacji wykusz wsparty na gzymsie zgierowanym na jego osi, z otworem okiennym. W „ściance kolankowej” data 1929. Przed drzwiami podest i schody, ograniczone niskim murkiem z płytą. Na płycie betonowe kule na podstawie w formie okrągłej, profilowanej płyty. Na kulach wsparte poręcze wygięte w formie esownika. Elewacja tylna /wsch./ z otworem okiennym w dolnej kondygnacji, dwoma otworami okiennymi w środkowej kondygnacji oraz jednym otworem okiennym w "ściance kolankowej". Elewacje boczne pñ. i pld. z jednym otworem okiennym w dolnej kondygnacji, jednym otworem okiennym w górnej części środkowej kondygnacji, napisem „PARCIAKI” w kondygnacji górnej i małym otworem okiennym w „ściance kolankowej”. Pozostałe boki bez podziałów.

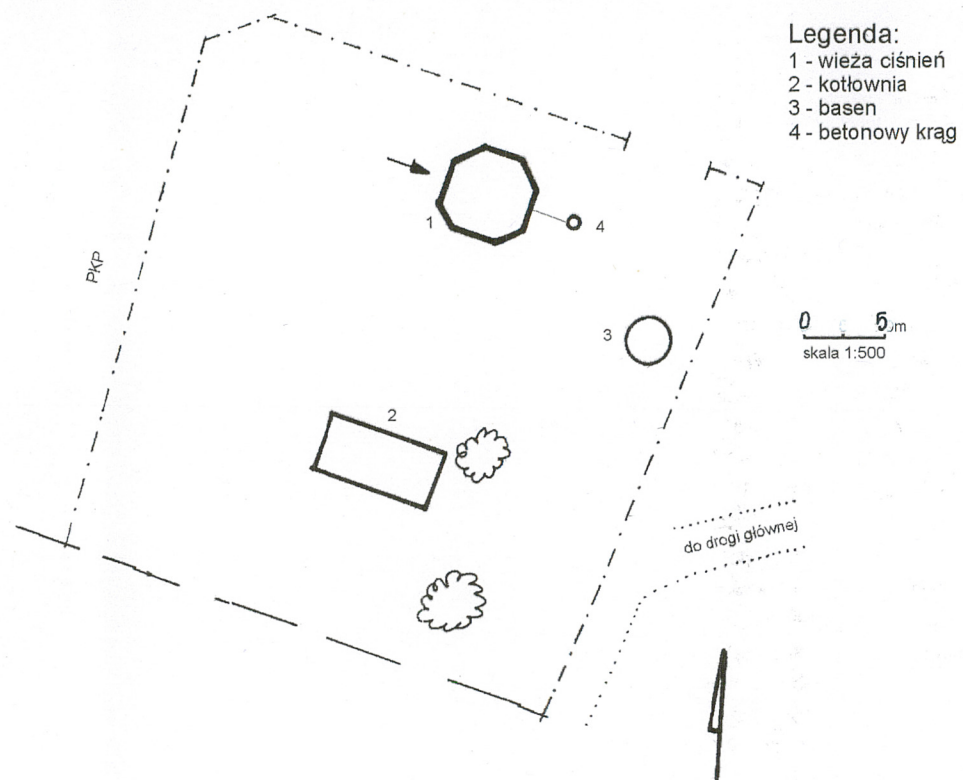
2

RZUT: Na planie ośmioboku, bez wewnętrznych podziałów.

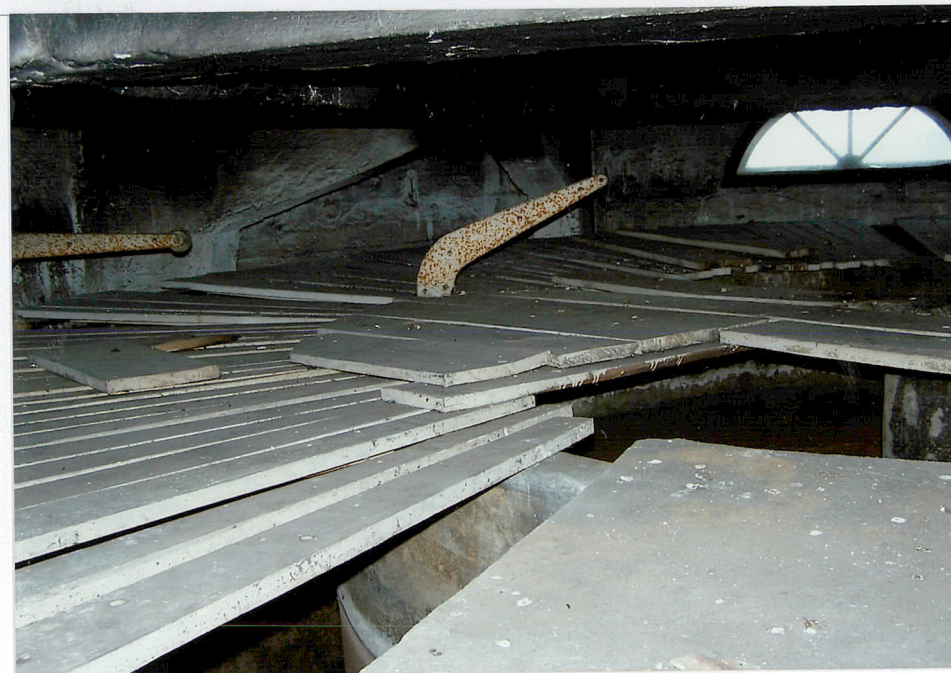
14

WNĘTRZE: Dostępne od frontu, bez cech je wyróżniających. Na dole, pośrodku ceglane palenisko, w górnej części betonowy zbiornik na wodę. Przy ścianach bocznych pionowy układ rur. Wewnątrz kondygnacje wydzielone obejściami wokół ścian. Pomiędzy nimi schody metalowe, biegnące od dołu do górnych poziomów.

- 1/ widok ogólny - elewacja zach. i pld.
- 2/ elewacja pld. - widok na górną kondygnację z napisem „PARCIAKI”
- 3/ elewacja zach. - widok na wykusz w górnej kondygnacji
- 4/ widok ogólny - elewacja pld. i pld.-wsch.
- 5/ widok ogólny na elewację ptn.
- 6/ okno w elewacji zach.
- 7/ elewacja zach. - widok na "ściankę kolankową" z datą 1929
- 8/ okno w elewacji pld.
- 9/ drzwi w elewacji zach.
- 10/ widok na płytę przy schodach z kulą i poręczą
- 11/ wnętrze - widok ogólny / obejścia/
- 12/ wnętrze - pozostałości paleniska
- 13/ wnętrze - widok na więźbę dachową
- 14/ wnętrze - zbiornik na wodę
- 15/ betonowy krąg przy elewacji wsch.
