Nr 5808  
MAZOWIECKIE

D W Ó R

2 ćw. XIX w.

K A A M P I N O S

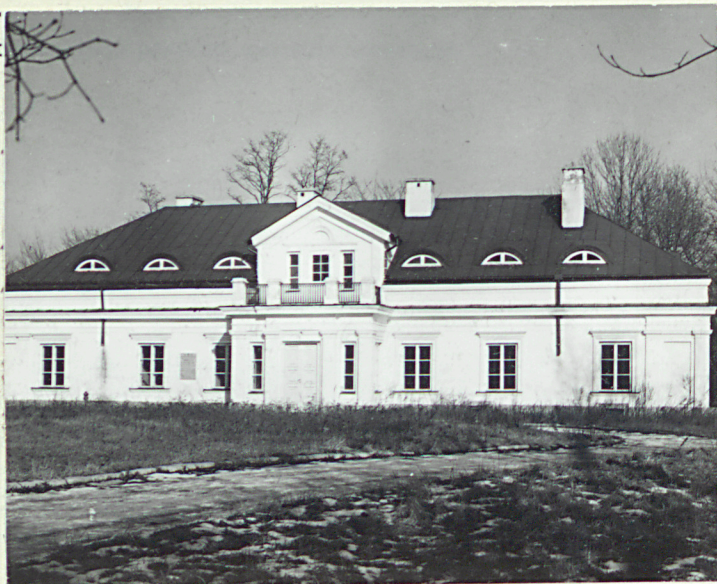
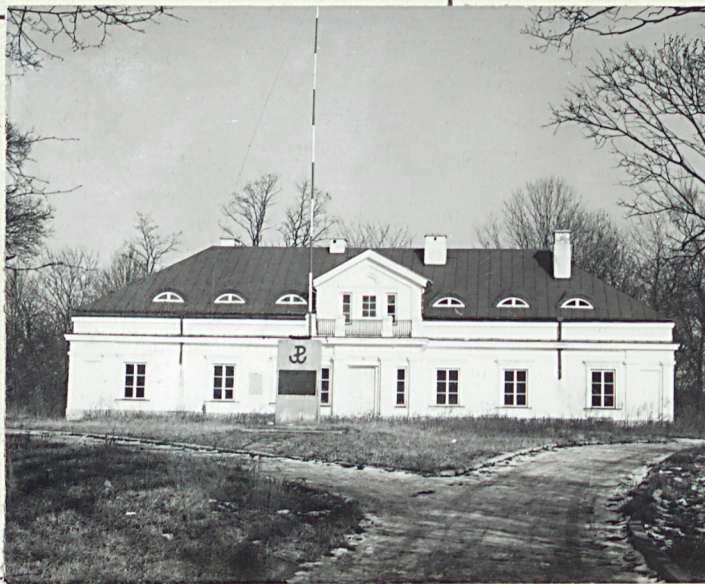
1. i 2. Fasada dworu - elewacja pd.
3. Para pilastrów tokańskich na narożniku fasady.
4. Centralna część fasady.
5. Elewacja zach.      6. Elewacja wsch.
7. i 8. Elewacja pn. i taras przed nią.
9. Wystawka elewacji pn.      10. Wystawka elewacji pd. - fasady.
11. Okno fasady.      12. Kapitel, belkowanie ganku wejściowego.
13. Balustrada tarasu nadgankiem wejściowym.
14. Powieka dachowa.

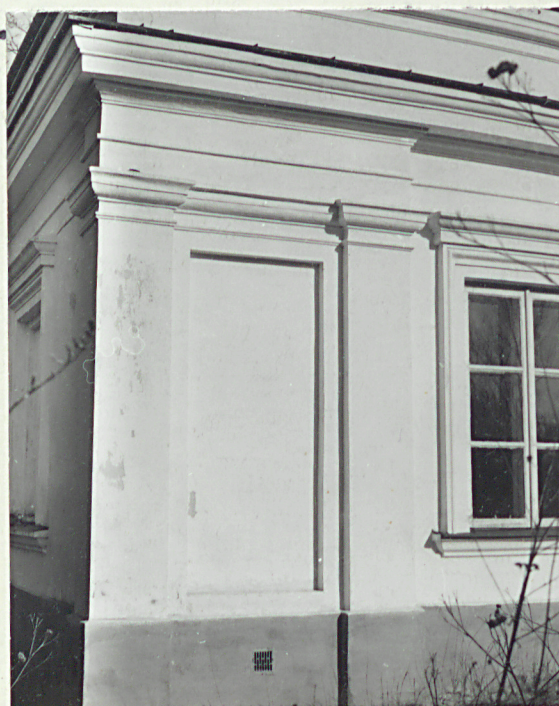
3

ELEWACJE gładkie rozczołowane regularnie rozmieszczonymi prostokątnymi oknami. Jedynie Skrajne partie fasady oraz ganek dekorowane i podkreślone parami szeroko rozstawionych pilastrów toskańskich bez baz. Całość budynku obiega plastyczny gzyms wieńczący, nad którym wznosi się niska attyka z profilowanym gzysem. Okna mają bogato profilowane obramienia z wydatnymi profilowanymi parapetami gzymsami. Dekoracyjny gzyms będący trawestacją serliany nad oknami w wystawkach. Odlewana żeliwna balustrada tarasu nad gankiem wejściowym.

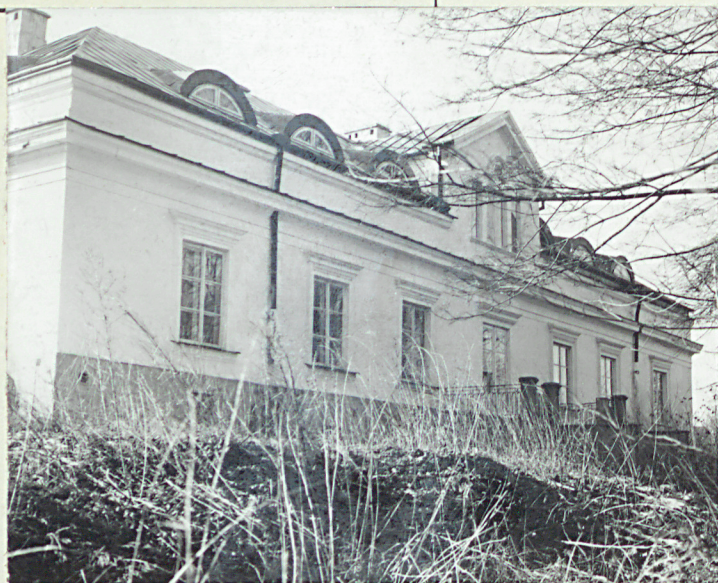
9.

BRYŁA zwarta, parterowa przykryta dachem 4-spadowym. Budynek podpiwniczony w części wsch. Przed fasadą na osi mały prostokątny ganek z tarasem na górze. Nad nim oraz w przeciwległej elewacji pn. 3-osiowe wystawki przykryte dachami 2-spadowymi. W głównym dachu regularnie rozmieszczone powieki dachowe.

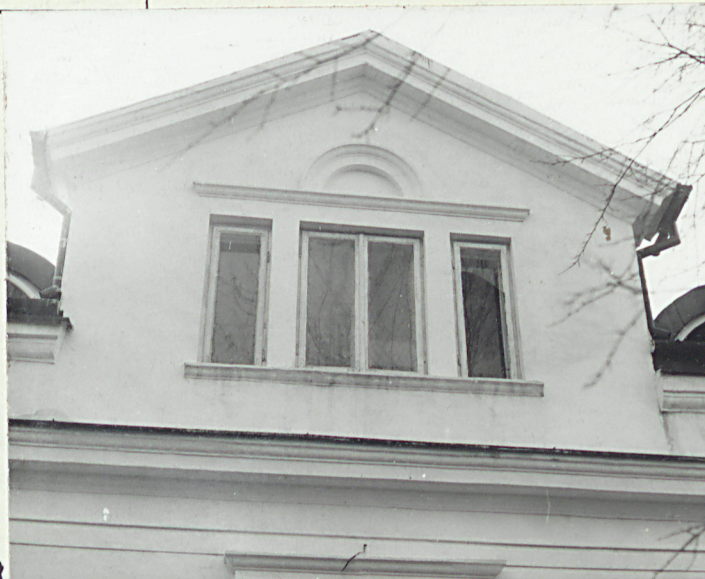
11.

Okna nowe, ościeżnicowe podwójne, 2-dzielne, 6-kwaterowe z nowymi parapetami. Na poddaszu także nowe ościeżnicowe okna oraz krosnowe w powiekach dachowych.

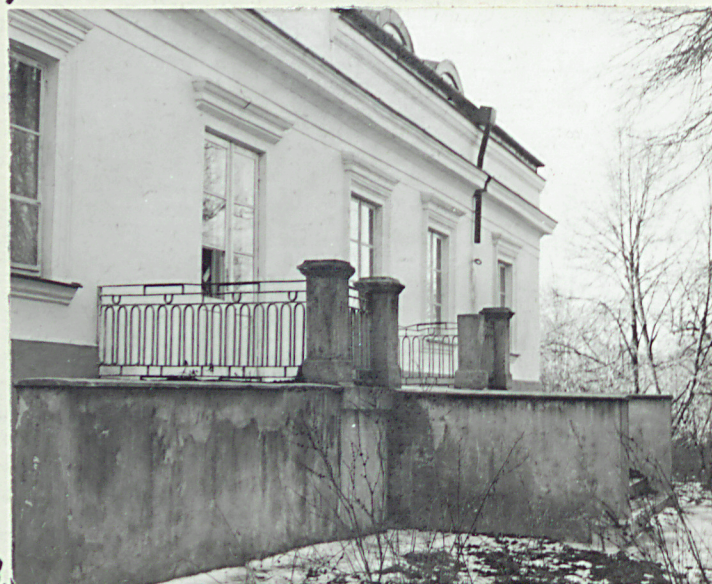
8.

Na tarasie ganku żeliwna ozdobna balustrada z XIX w. Na tarasie pn. historyczna balustrada XX-wieczna.
