1. Obiekt

MAGAZYN SPIRYTUSOWY w zespole pałacowo-parkowym

3. Miejscowość

2. Obiekt (nazwa jak w karcie)
MAGAZYN SPIRYTUSOWY

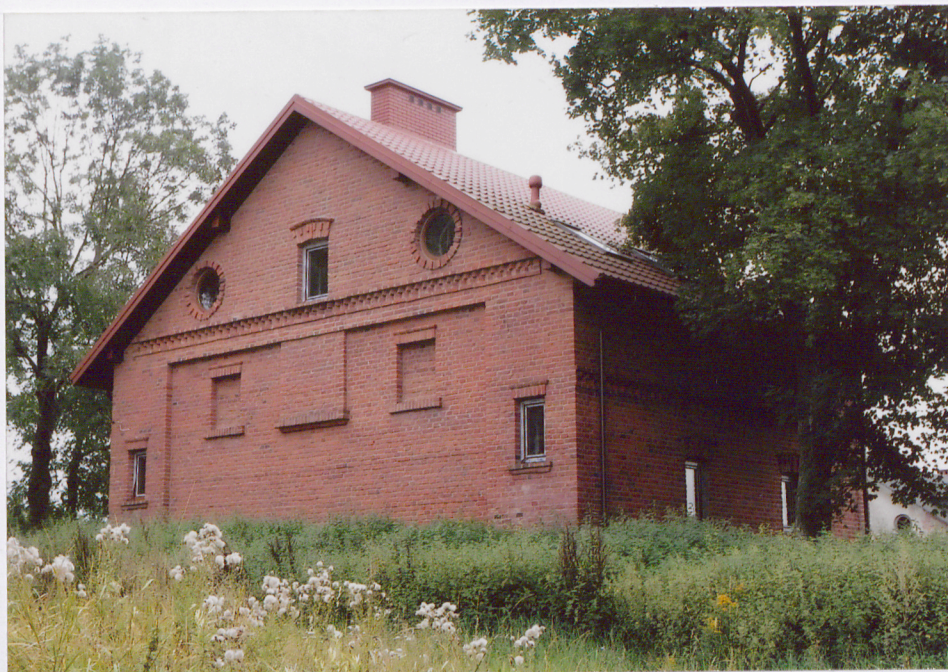
1. Elewacja frontowa, pd.,
2. Elewacja tylna, pn.,
3. Elewacja wsch. oraz pn.,
- 4-5. Elewacja frontowa, pd.
6. Elewacja wsch.,
7. Elewacja pn.
