KOŚCIÓŁ pojezuicki ob. parafialny p.w. św. Trójcy

1741-1753/54

K O B Y Ł K A

1. Miejscowość KOBYŁKA woj. stołeczne	2. Obiekt (nazwa jak w karcie) kościół par. p.w. św. Trójcy /pojezuicki/	3. Zawartość wkładki (nazwa obiektu lub materiału uzupełniającego) c.d. historii i opisu
---	--	---

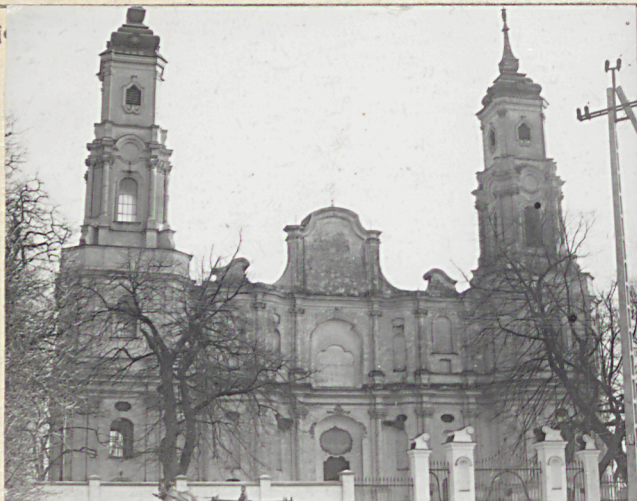
11 Zdjęcie

Fasada dwukondygnacyjowa 7-osiowa, dekorowana zróżnicowanymi wnękami i otworami o formach wykrojowych. Elewacja klasztorna- pld. 2-kondygnacyjowa ze szczytem o falistym gzymsie /podobny na fasadzie/. Na dole 5-osiowa z centralną arkadą otwartą do Ogrójca i ujętą po bokach wejściami - jedno do klasztoru. Tu także wykrojowe otwory i wnęki.

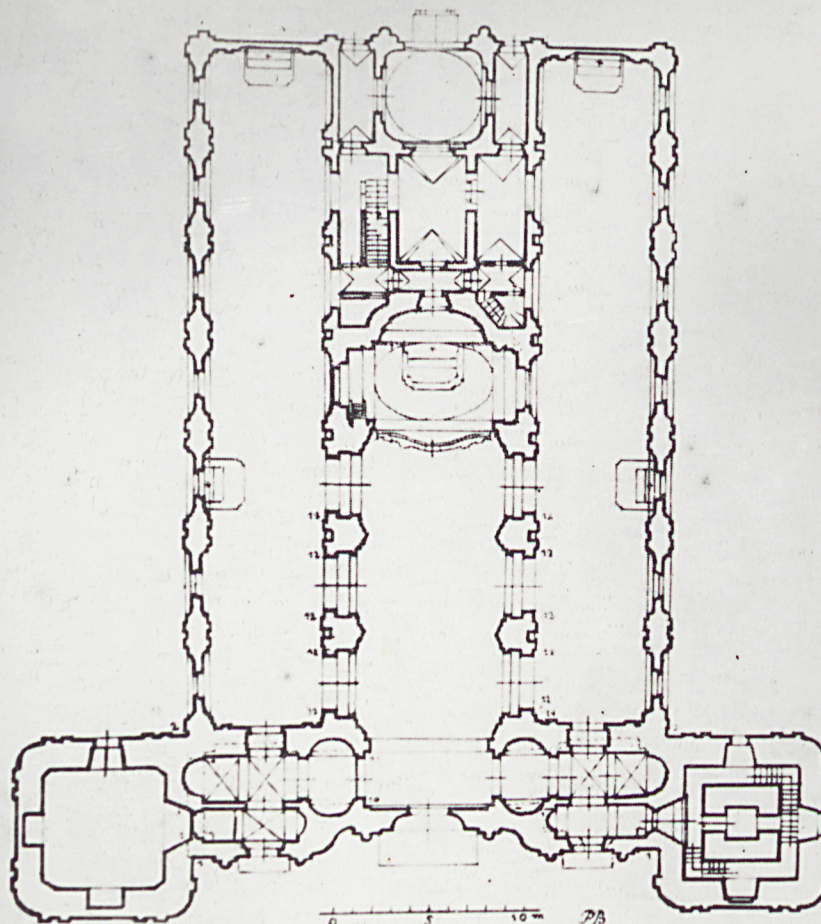
2. Rzut poziomy kościoła na wysokości przyziemia

Na planie prostokąta /ok.1:1,7/ flankowanego od płn. - fasada - dwoma kwadratowymi wysuniętymi wyraźnie do przodu wieżami. Korpus główny podzielony zasadniczo na trzy trakty-nawy. Nawa gł. zajmuje ok. połowę długości korpusu, jest 3-przęsłowa z przeszłem churu muzycznego od płn., lekko

lekko wyodrębnione 1-przęsłowe prezbiterium z absydą. Za tą częścią partia zakrystii, skarbczyka i schody prowadzące do klasztoru w wyższych kondygnacjach oraz partia Ogrójca. Ta część środkowa korpusu ujęta jest z boków wydłużonymi nawami bocznymi. Od pñ. poprzedzone są dwudzielnymi przedsionkami, z których przejścia do wież. Artykulacja nawy gł. poprzez skośnie ustawione parzyste pilastry dźwigające fragment belkowania, z którego tylko gzyms obiega wewnątrz. Arkady międzynawowe o łuku pełnym. Kolorystyka marmoryzacji: pilastry jasnopopielate z niebieskawymi cieniami, kapitele nieco szersze ze złożoną ornamentyką, kolumny i pilastry w prezbiterium błękitne, bazy ugrowe, profil gzymsu cokołu różowawawy, baza cokołu, architrav i gzyms ciemno różowo-brązowy, fryz ugrowy z błękitnym polem, taki sam cokół ale rama pola jasno szara.
