1. Obiekt

CHAŁUPA

3. Miejscowość

LATOWICZ

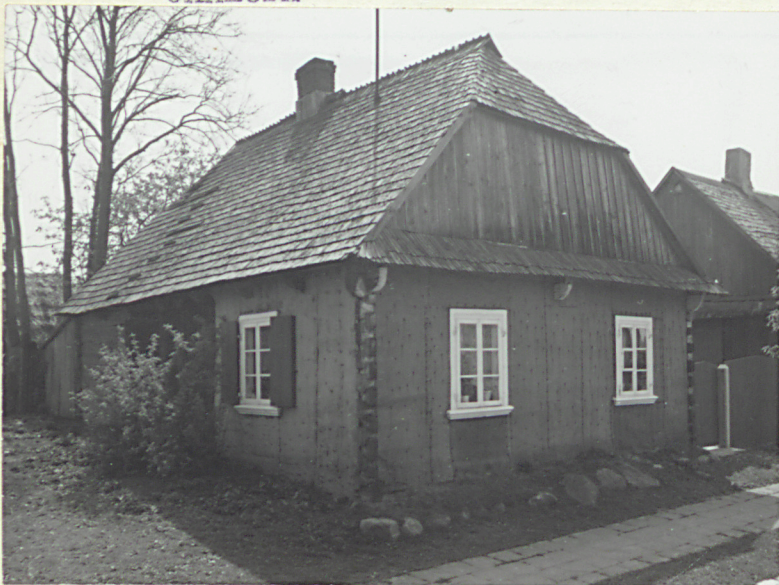
1. Widok od północy /fot. na okładce/.

Elewacje: północna i zachodnia dwuosiowa, wsch. i południowa jednoosiowa. Półowa ściany wsch. i zach. oraz ściana szczytowa od pn. na całej wysokości obite papą, pozostała część zrębu niebielona, szpary między belkami zalepione gliną i zabiłone.

Ogólny stan zachowania chałupy dobry.
