650/1 willa letnia  
WILLA "BORÓWKA" zw. WILLĄ HOSERA

1904

Milanówek

ul. Kościelna 4, ul. Królowej  
Jadwigi 1  
nr hipoteczny .....

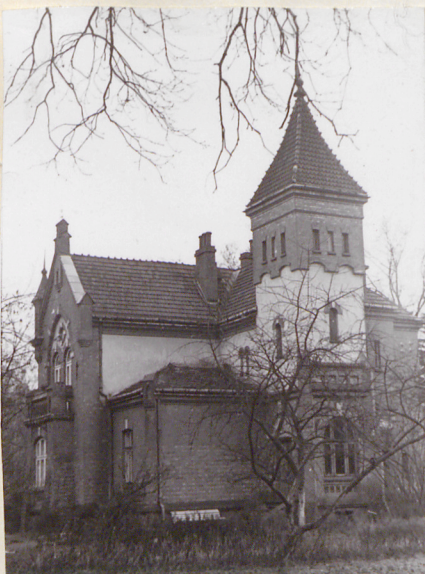
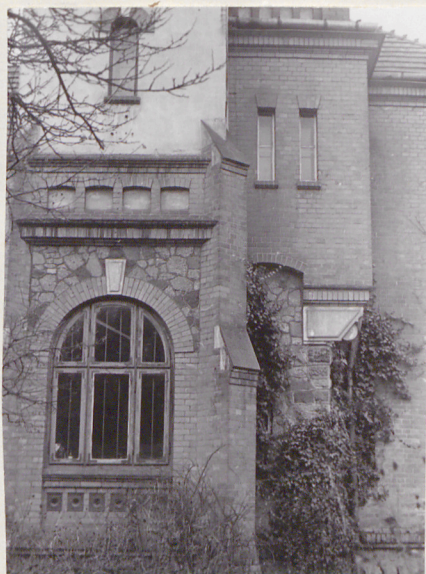
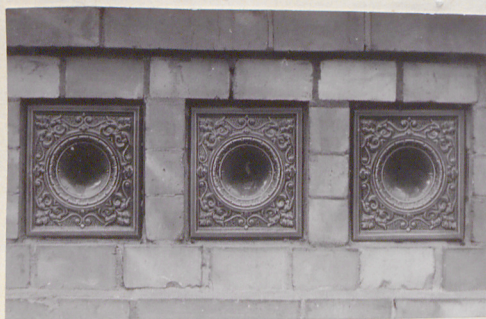
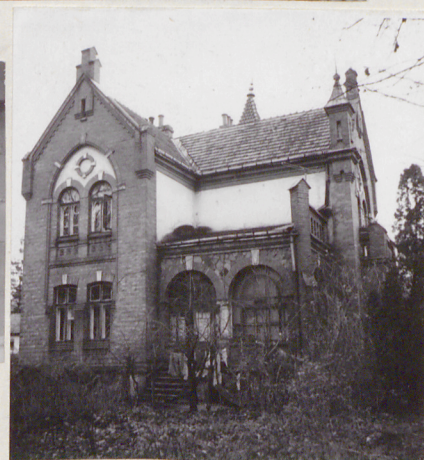
11. Zdjęcia, plan sytuacyjny, rzuty

Willa położona w głębi posesji. Budowla wzniesiona z czerwonej cegły i kamienia polnego z użyciem ciemno zielonych kafli do wystroju elewacji o nieregularnej bryle. Częściowo podpiwniczona, częściowo parterowa, częściowo piętrowa z czworoboczną wieżą od wschodu. Elewacją główną zwrócona na południe. Część piętrowa z wyniosłymi szczytami od południa i zachodu wzniesiona jest na planie litery T, pomiędzy skrzydła piętrowe od południo-zachodu wstawiona jest murowana przeszklona weranda o wielkich półkoliście zamkniętych oknach, a od południo-wschodu jedno z pomieszczeń mieszkalnych. Willa została świadomie upodobniona do średniowiecznego zameczku, rzekomo przebudowanego częściowo w dobie renesansu. Otwory willi są prostokątne /bądź zamknięte łukiem odcinkowym, bądź półkolistym/, wykrój ostrołukowy mają wielkie płyciny tynkowane w piętrowych partiach budynku od południa i zachodu. Ciemnozielone kafle użyte są do dekoracji parapetów podokiennych. W dawnym salonie kominek ceramiczny. Willa od momentu powstania wyposażona w centralne ogrzewanie. Od ul. Królowej Jadwigi wznosi się budynek gospodarczy. Stropy na belkach metalowych. Instalacje: elektryczna, wodociągowa, kanalizacja.
