1. Obiekt

Willa "Amelin"

KONSTANCIN - JEZIORNA

12. Autorzy, historia obiektu, określenia stylu.

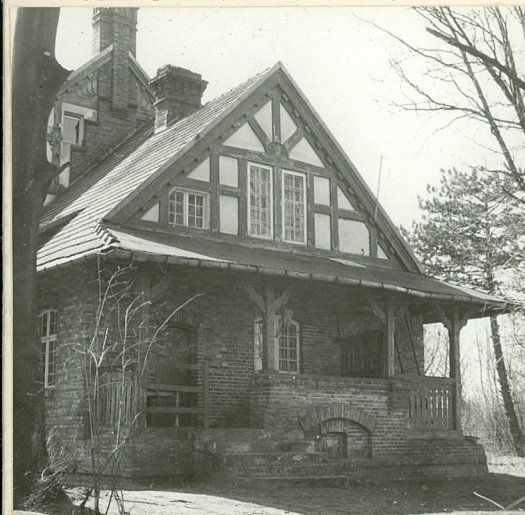
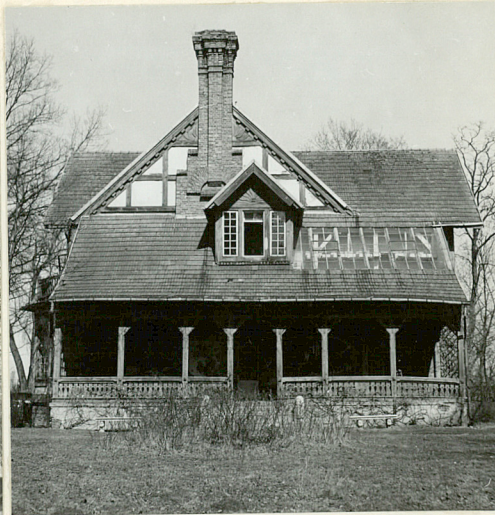
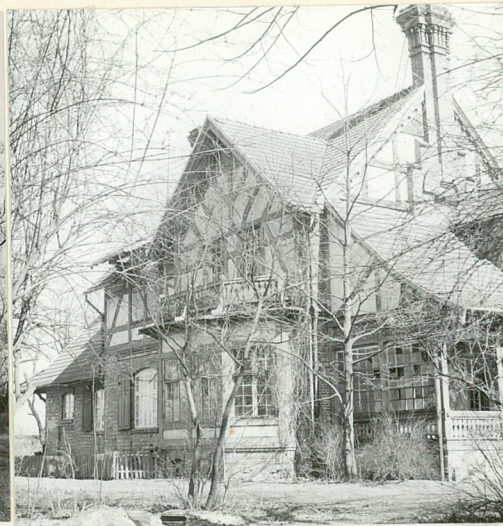
11. Zdjęcia, plan sytuacyjny, rzuty

Willa położona w parku na przedłużeniu głównej ulicy Osady Fabrycznej na osi fabryka papieru - willa Amelin.  
Murowana z cegły, nietynkowana, poza cokołem i partiami szczytów, stropy drewniane z podsufitką, więźba dachowa drewniana o konstrukcji krokwiowo-jętkowej. Wewnątrz schody drewniane, w pomieszczeniach podłogi parkietowe z klepki dębowej. Dach kryty dachówką ceramiczną, zakładkową.  
Założona na planie prostokąta z półokrągłym ryzalitem klatki schodowej w części kuchennej oraz trójbocznym ryzalitem salonu od strony ogrodu. Od str. ogrodu na całej szerokości elewacji dostawiona weranda.  
Bryła dwukondygnacyjna z użytkowym poddaszem nakryta przecinającymi się dachami dwuspadowymi.  
Okna ościeżnicowe o wykroju prostokątnym z gęstym podziałem wewnętrznym. Trójkątne szczyty zamykające poszczególne elewacje posiadają dekoracyjny rysunek belek naśladujących konstrukcję szkieletową/w samej rzeczy szczyty są deskowe z narzuconym tynkiem/

Z pierwotnego wyposażenia zachowane są fragmenty polichromii oraz kominki, na zewnątrz na werandzie dekoracyjna piscina i rzeźby dwóch lwów w białym marmurze.  
Willa posiada inst, elektr. wod-kanal.
