1. Obiekt zabytkowy

WILLA "Seidla" ul.Sułkowskiego 1 /d.Parkowa/

KONSTANCIN - JEZIORNA

3. Wiek XIX

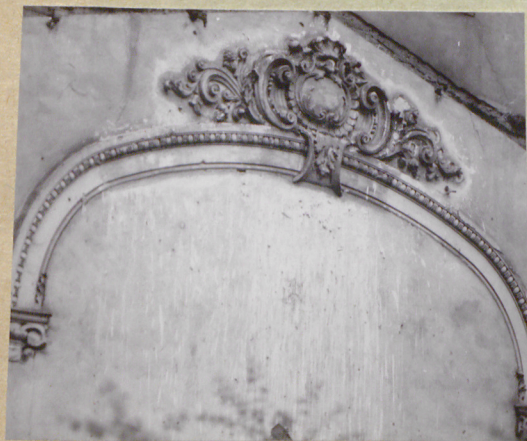
31. Szkic sytuacyjny, plan schematyczny, uwagi opisowe, fotografia

Plan nieregularny. W bryle budynku dominuje wieża zwieńczona balustradą rozpiętą pomiędzy słupkami kamiennymi połączonymi wolutami. Dolne partie budynku boniowane. W górnych profilowane opaski w tynku półkolumny, balustrady balkonów tralkowe i żeliwne, kartusz z motywami rocaille.
