1. Obiekt

willa "LIDIA"

ok. 1910

Piasta 106

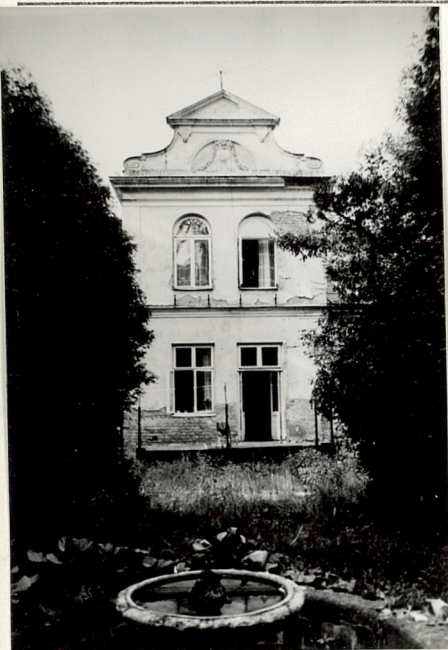
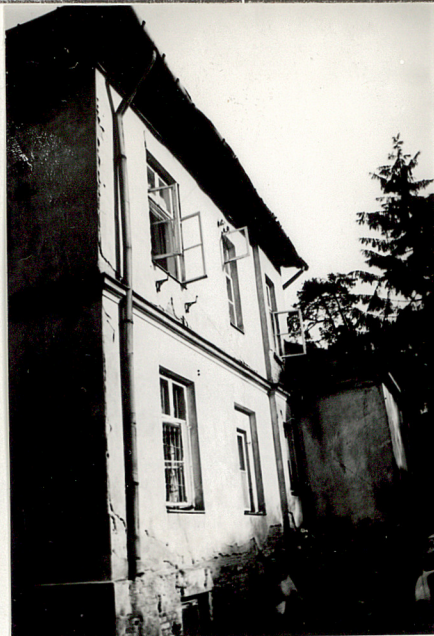
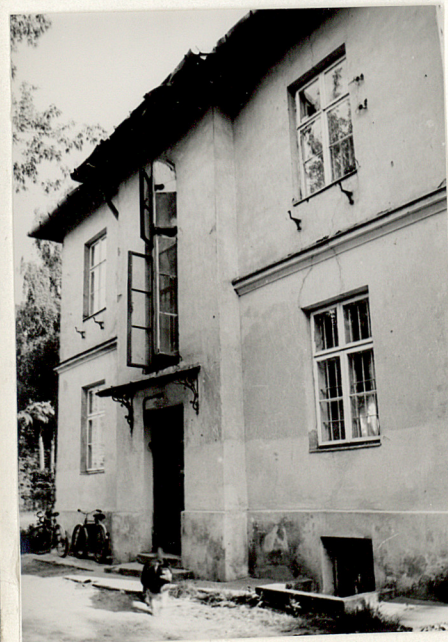
Posadowiona w głębi posesji, na osi parku, murowana, tynkowana. Piętrowa z parterowymi alkierzami, całkowicie podpiwniczona. Plan nieregularny. Dachy wielospadowe, wielopołaciowe, kryte pierwotnie blachą cynkową, obecnie <sup>szklany, na metalowym szkieletie</sup> uzupełnienia z papy. Nad wejściem daszek przyźbowy.

Więźba dachowa drewniana, stropy na belkach drewnianych. Budynek na wysokim cokole, w którym znajdują się okna od piwnicy. Podział poziomy budynku gzymsem oddzielającym poszczególne kondygnacje. Otwory okienne różnej wielkości.

Elewacja ogrodowa, południowa, czteroosiowa, pierwsze piętro dwuosiowe, z oknami zwieńczonymi łukiem półpełnym. Powyżej fantazyjny szczyt z wolutami, zwieńczony trójkątnym tympanonem. W półkolistej płycinie waza z ornamentem muszlowym z kłociami owoców. Na parterze wyjście na częściowo rozebrany taras. Po bokach parterowe alkieze.

Elewacja wschodnia : dwuosiowa, z balkonikiem pierwszego piętra. Balkonik na planie półkola, z balustradą tralkową. Alkiez jednoosiowy, ze ślepym oknem.

Elewacja północna : symetryczna, trójosiowa, na osi ryzalit kryjący klatkę schodową. Powyżej długie okno, zwieńczone łukiem półpełnym, z ozdobną kratą.

Elewacja zachodnia : trójosiowa, alkiez jednoosiowy, ze ślepym oknem.
