1. Obiekt Willa "SULIMA" /dawniej/, obecnie "POD MATKĄ BOSKĄ"	2. Czas powstania ok. 1925	3. Miejscowość Milanówek
--	-------------------------------	-----------------------------

4. Adres Podgórna 26 nr hipoteczny
5. Przynależność administracyjna województwo <u>stołeczne warszawskie</u> gmina <u>MILANÓWEK</u> pow. <u>GRODZISK</u>
6. Poprzednie nazwy miejscowości Milanówek
7. Przynależność administracyjna przed 1.VI.1975 województwo <u>warszawskie</u> powiat <u>Grodzisk Maz.</u>
8. Właściciel i jego adres <u>sukcesory wstawiela mieszka w</u> <u>holandii</u>
9. Użytkownik i jego adres lokatorzy
10. Rejestr zabytków

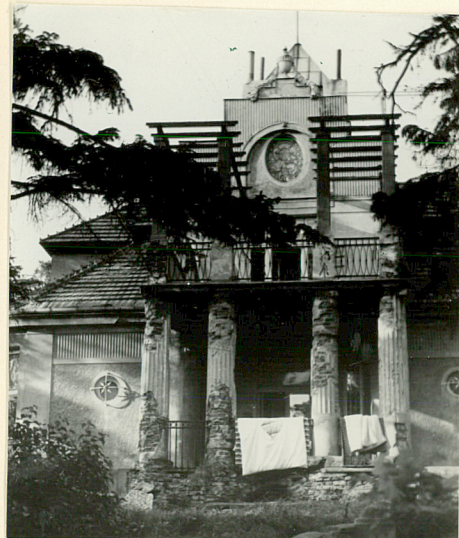
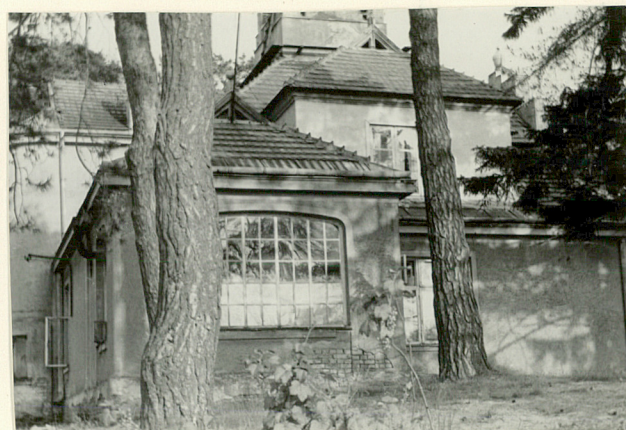
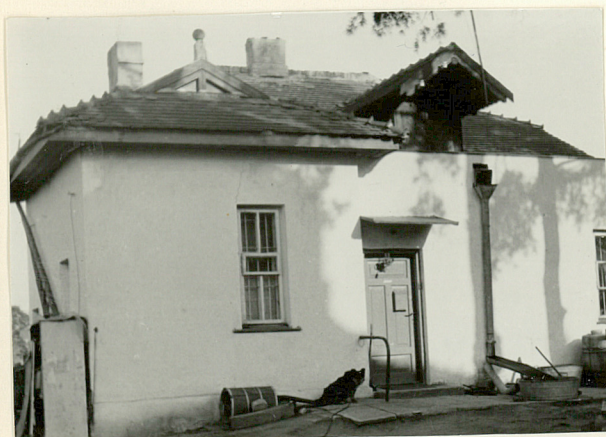
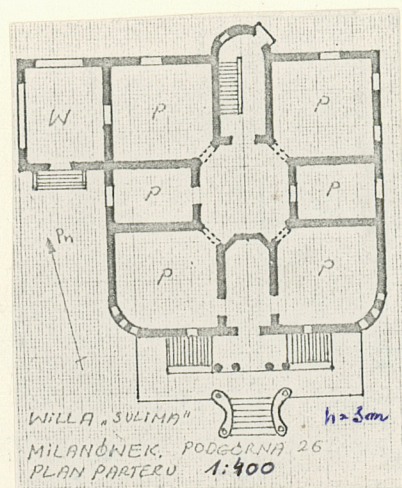
11. Zdjęcia, plan sytuacyjny, rzuty

Położona w głębi posesji na wzniesieniu, elewacją frontową zwrócona na południe, murowana, otynkowana. Zbudowana na planie prostokąta z zaokrąglonymi narożami od południowego wschodu i południowego zachodu. Piętrowa /pierwsze piętro częściowo ukryte w mieszkalnym poddaszu/, podpiwniczona. W elewacji frontowej portyk kolumnowy podtrzymujący taras pierwszego piętra, na tarasie pergola. W schodkowym szczycie nad tarasem w owalnej płycinie ceramiczny wizerunek Matki Boskiej. Otwory prostokątne i owalne. Dach czterospadowy kryty dachówką. Cztery kominy tworzą w centrum rodzaj wieżyczki ze świetlikiem szklanym. Układ wnętrza trzytraktowy /głębokotraktowy/ z hallem i klatką schodową od północy w trakcie środkowym.

14. Kubatura	15. Powierzchnia użytkowa	16. Przeznaczenie pierwotne willa - dom jednorodzinny	17. Użytkowanie obecne dom wielorodzinny
18. Prace budowlane i konserwatorskie, ich przebieg i dokumentacja		19. Stan zachowania (fundamenty, ściany zewnętrzne, ściany wewnętrzne, sklepienia, stropy, konstrukcje dachowe, pokrycie dachu, wyposażenie i instalacje) bardzo zdewastowana, gruntowna przebudowa wewnątrz /np. wewnątrz zaadaptowane na pralnię/	
20. Najpilniejsze postulaty konserwatorskie całkowity remont obiektu
