DOM MIESZKALNY

ok. 1866 r.

NOWY DWÓR
MAZOWIECKI

ul. Paderewskiego Nr 9

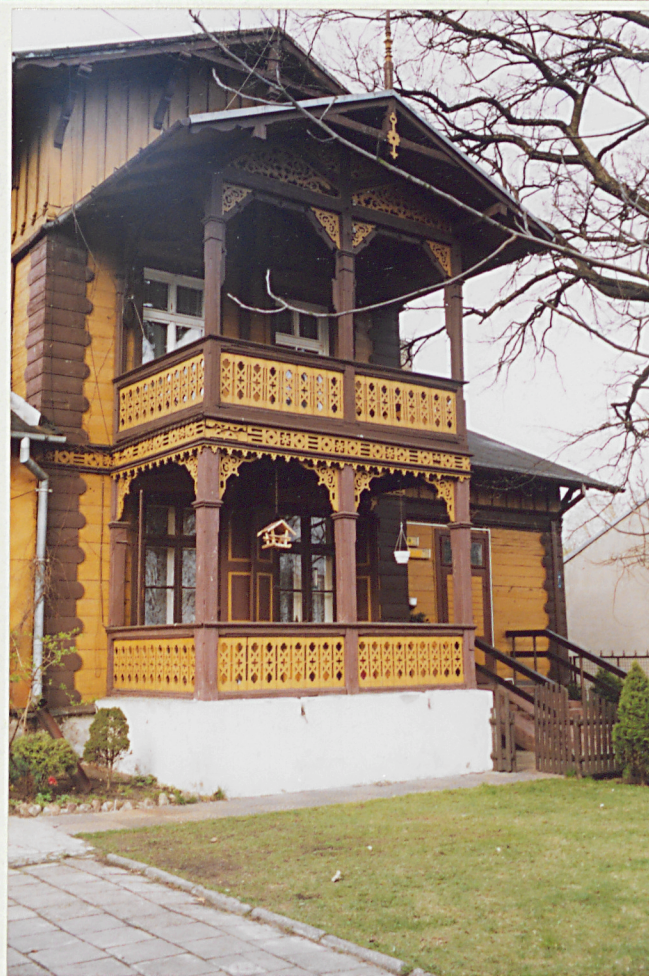
Fragment elewacji frontowej

Elewacje: Frontowa (płn.-wsch.) w części środkowej dwuosiowa, jednopiętrowa zamknięta trójkątem dwuspadowego dachu, przysłonięta jest węższą, występującą ryzalitowo, ażurową werandą wspartą na 3 kwadratowych słupach podtrzymujących trójkąt dwuspadowego dachu zaakcentowany wysokim pazdurem. Niezwykle dekoracyjnie potraktowano tu, wycinane w deskach, ażurowe balustrady, gzymsy, miecze i pola wspornikowe przy słupach, a całości dopełniają bogato profilowane słupy z przewiązkami, rysie i miecze podtrzymujące szerokie okapy dachów. Część środkową flankują parterowe skrzydła boczne, pierwotnie symetryczne z z jedną osią drzwi wejściowych, przysłoniętych w skrzydle płd. późniejszą przybudówką. Całość zamykają połączenie dwuspadowych dachów i pionowe kominów.

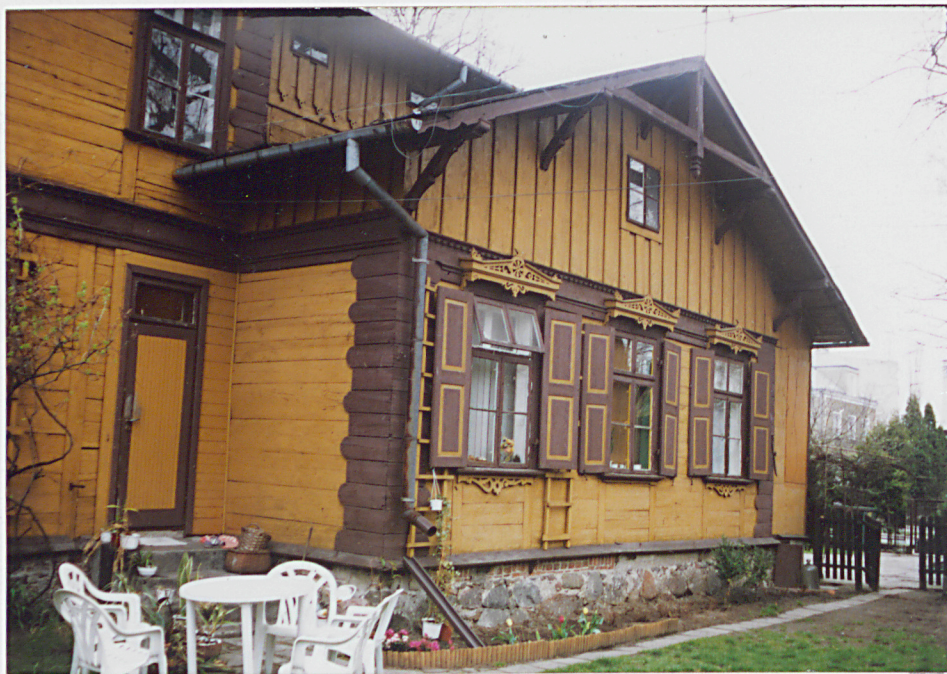
Fragment elewacji płd.-wsch.

Boczna (płd.-wsch.) parterowa rozdzielona 3 oknami w profilowanych obramieniach z zewnętrznymi okiennicami i bogato dekorowanymi nad i podokiennikami. W szczytowej ścianie trójkąta dachu niewielkie okienko strychowe. Po stronie prawej ażur werandy, zaś w tle i po stronie lewej ściana części parterowej z oknami i drzwiami wejściowymi. Wyżej połączyć dachu z wysuniętym okapem. Podwórzowa (płd.-zach.) jednopiętrowa z gzymsem kordonowym między kondygnacjami i boniowanymi narożami. Na parterze 2 okna i drzwi wejściowe poprzedzone 4 stopniami. Na piętrze niesymetrycznie ustawione 4 okna a w ścianie szczytowej 3 okienka strychowe. Dalej w tle elewacje skrzydeł bocznych i połączenie dwuspadowych dachów.

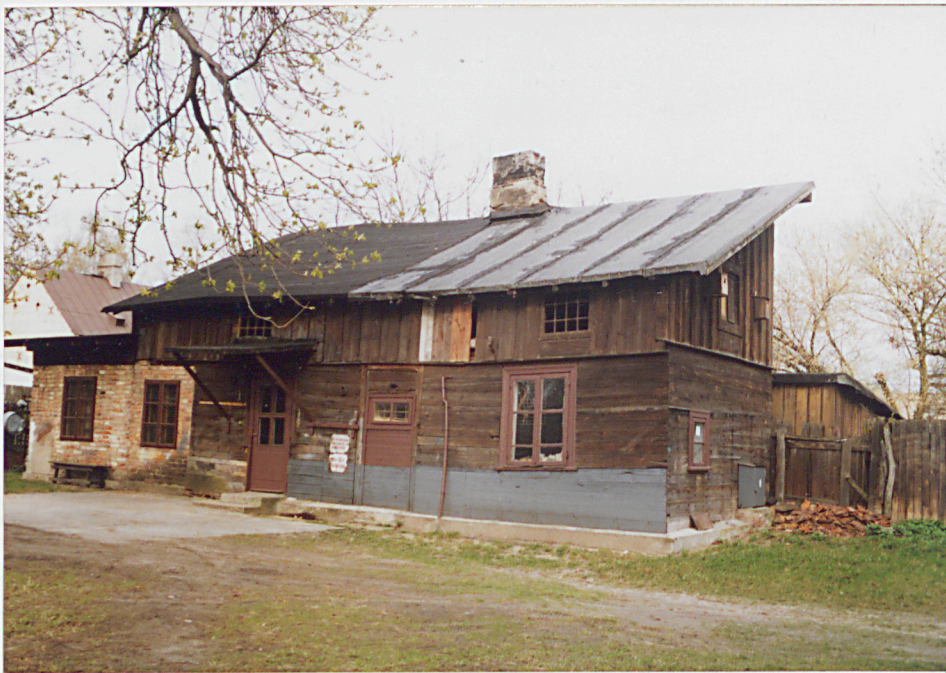
Budynek gospodarczy od pld.-wsch.

Zachodni narożnik działki zajmuje drewniany, zapewne współczesny głównemu, częściowo wzmocniony murem ceglanym, dwuprzestrzenny budynek gospodarczy. Wzniesiony na rzucie prostokąta z bali drewnianych o układzie wieńcowym, szalowany od zewnątrz deskami, parterowy z częściowo użytkowym poddaszem, nakryty dachem pulpitowym. We wnętrzu stropy drewniane, belkowe. Dach kryty papą na deskowaniu. W okresie późniejszym od pld.-zach. wzmocniony i powiększony przybudówką ceglana.
