1. Obiekt

WILLA "PALLAS ATHENAE"

3. Miejscowość
KONSTANCIN - JEZIORNA

4. Adres ul. Piasta 32

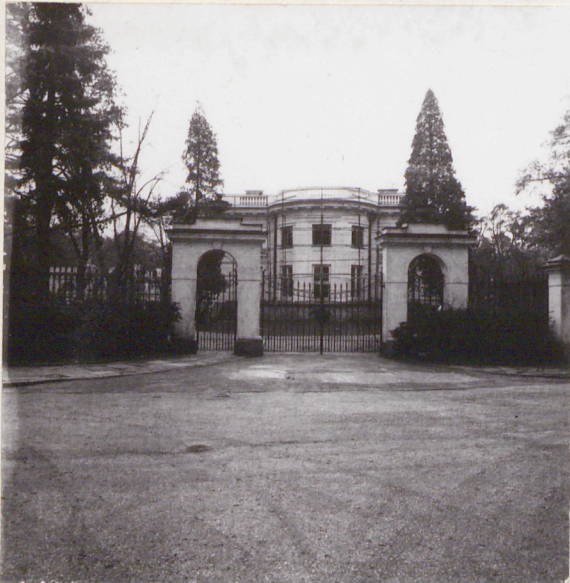
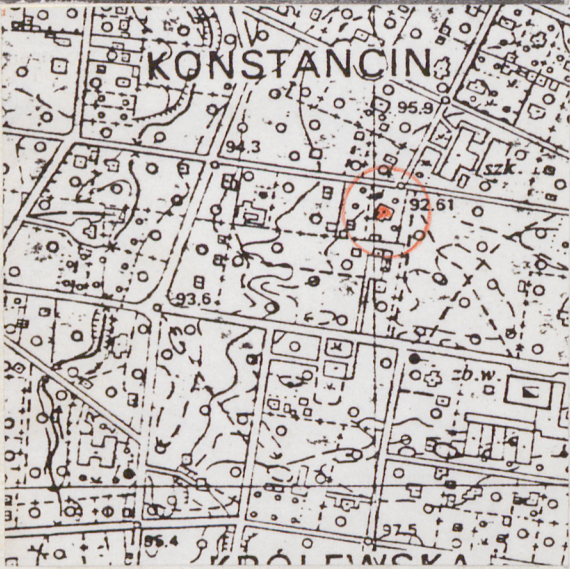
Rzut parteru

Budynek założony na planie zbliżonym do regularnego, utworzonym z przecięcia dwóch prostokątów, nawiązujący do krzyża greckiego, o nieznacznie przedłużonym ramieniu od strony południowej. Od strony północnej zamknięty półkoliście. Wschodnie ramię zamknięte prosto a zachodnie trójbocznym wykuszem. Część środkowa dwutraktowa z przejściami w amfiladzie, skomunikowana z jednotraktowymi wnętrzami skrzydeł bocznych. Przed wejściem od strony południowej założone schody.

Budynek dwukondygnacyjny z wysokim przyziemiem, pełniącym funkcję suterenu. Druga kondygnacja obniżona w sposób charakterystyczny dla mezzanina wznoszonego nad wysokimi pomieszczeniami pierwszej kondygnacji. Przy elewacji zachodniej wykusz, nad którym taras dostępny z poziomu pierwszego piętra. Ryzalit elewacji południowej poprzedzony okazałym,

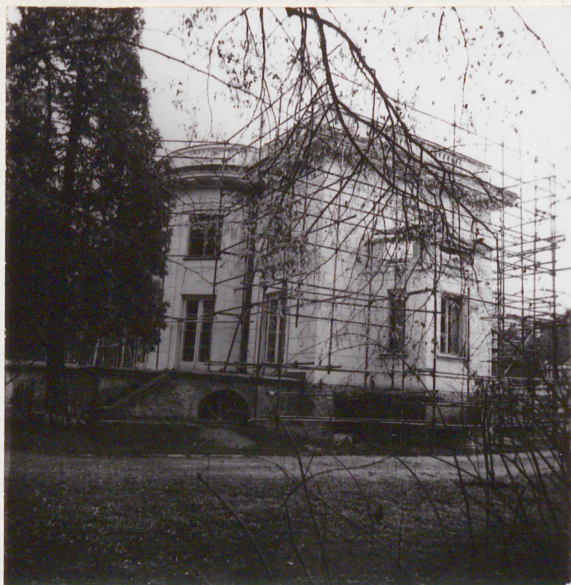
Widok willi od str. północno-
zachodniej

Elewacja boczna, zachodnia zakomponowana symetrycznie, na poziomie partii cokołowej dwuosiowa, parteru trójosiowa i jednoosiowa na poziomie drugiej kondygnacji. W cokole, po obydwu stronach wykuszu przebite prostokątne otwory okienne. W osiach bocznych wykuszu wąskie otwory okienne, rozdzielone szerokim otworem okiennym. Powyżej balustrada obiegająca taras, pozostający obecnie w remoncie, z wyjściem w typie porte-fenetre.

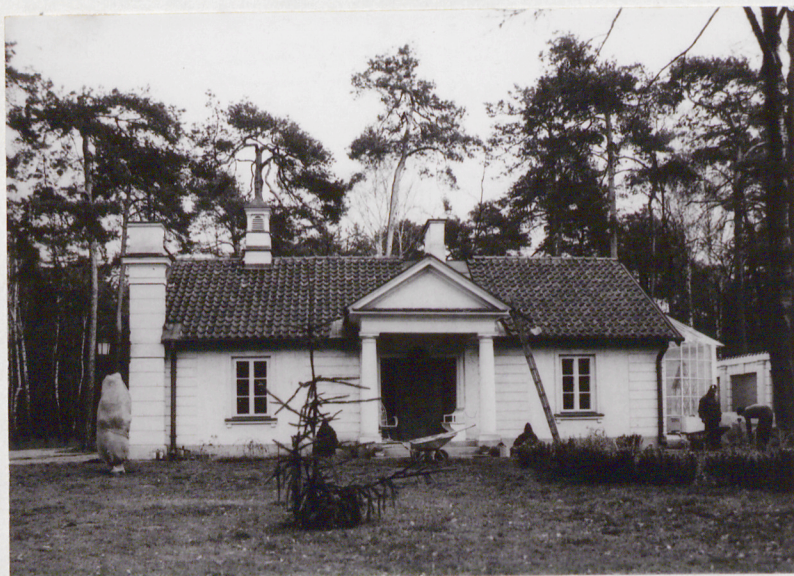
Elewacja frontowa pawilonu ogrodowego

Pawilon ogrodowy jednokondygnacyjny, trójosiowy, jednotraktowy, o dwóch pomieszczeniach rozdzielonych korytarzem mieszczącym klatkę schodową wiodącą na strych z urządzonymi pokojami gościnnymi. W pomieszczeniu na lewo od korytarza dwubokowy garaż, na prawo zaś reprezentacyjne studio z kopia angielskiego kominka przeniesionego z willi. W ścianie południowej studia przejście do przeszklonego, zamkniętego pięciobocznie ogrodu zimowego. W głównej osi elewacji zachodniej dwukolumnowy portyk, zwieńczony trójkątnym szczytem, przywołującym bezpośrednio tradycje polskiego dworu. Elewacje północna i wschodnia ukształtowane całkowicie odmiennie: północna z dwoma wjazdami do boksów garażowych nawiązuje swym charakterem do architektury budynku głównego. Ponad nadprożem drzwi garażowych półkoliste okna o promienistych szczeblinach, rozdzielone boniowanymi lizenami biegnącymi przez całą wysokość elewacji, zwieńczonej pełną attyką, ponad którą wyrasta umieszczona na kalenicy sygnaturka. Od strony wschodniej pawilon nawiązuje do tradycji stylizowanego "średniowiecza" (wykusz z poczwórnym oknem zamkniętym ostrołukowo).

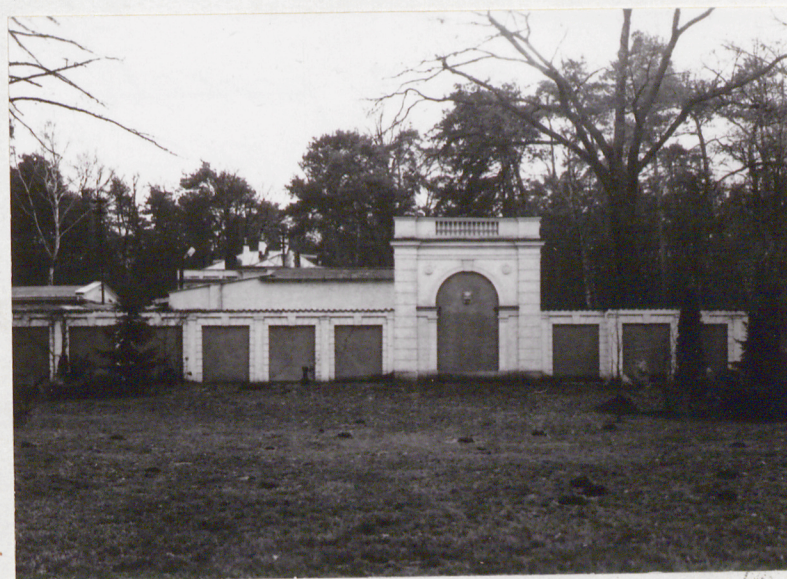
Ogrodzenie zamykające parcelę od
południa

Ogrodzenie od strony wschodniej pełne, murowane, o podziałach płycinowych z murowaną ślepą bramą o motywie łuku rzymskiego, zwieńczoną attyką balustradową. Poszczególne płyciny rozdzielone boniowanymi pasami muru z pilastrami wspierającymi gzyms zwieńczony daszkiem okapowym, krytym dachówką. Naroża bramy ujęte boniowanymi pilastrami. Arkada łuku płyciny bramnej spięta kluczem, z guzami w polach bocznych i maszkaronem w partii centralnej pola łuku.

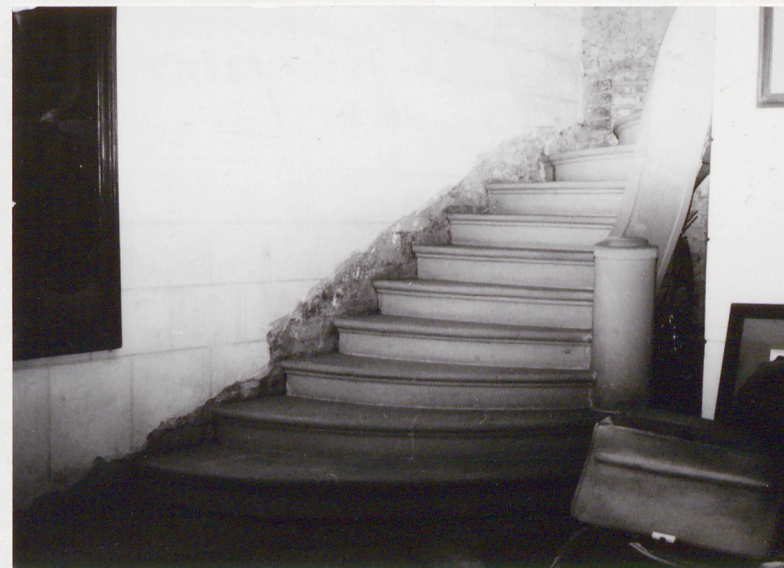
Schody w przyziemiu
