1. Obiekt

willa Sosnowica

MILANÓWEK

ul. Wielki Kąt 2

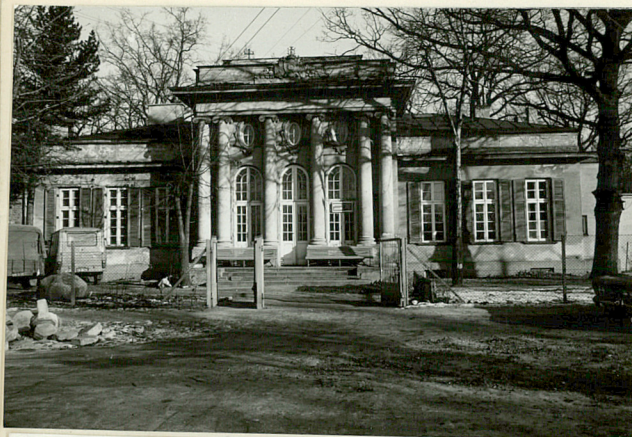
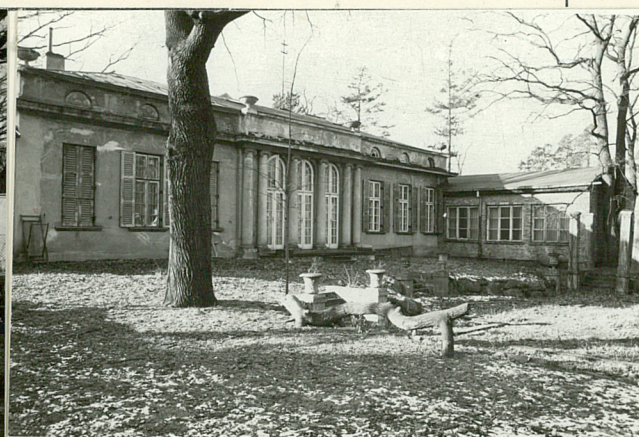
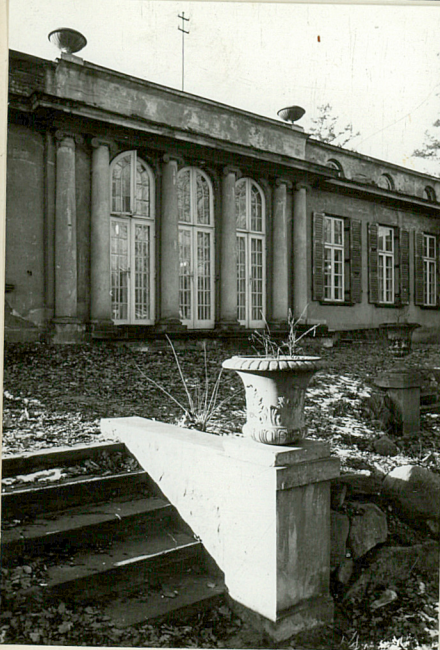
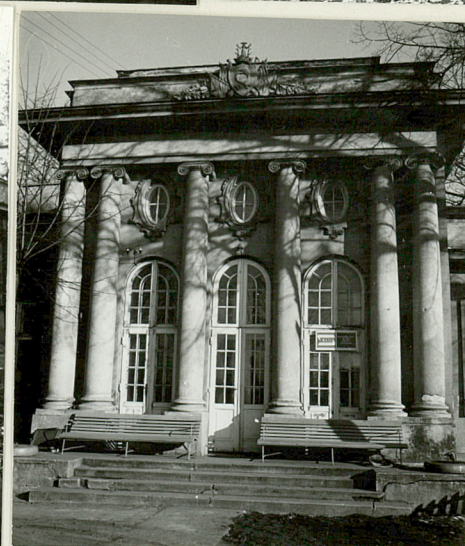
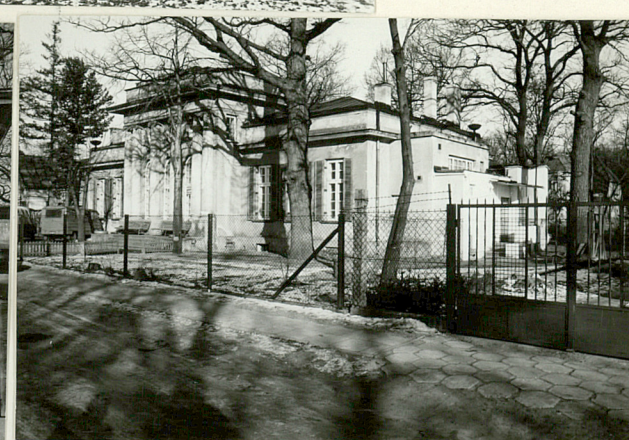
Willa położona na niewielkiej posesji, elewacją główną zwrócona na zachód. Od wschodu niewielki ogród z resztkami architektury parkowej. /resztki pergoli, schodki flankowane przez wazy - prowadzące do obniżenia terenu/. Resztki krzewów ozdobnych. Drzewostan z wyraźną przewagą dębów. Willa murowana, tynkowana, częściowo podpiwniczona.

Kryta eternitem, więźba dachowa drewniana, stropy na belakach drewnianych, w piwnicy stropy Kleina. Posadzki dębowe, schody dwubiegowe, dębowe. Dobudówki murowane /od południa - tynkowana, od północy nie tynkowana/, kryte papą. Willa na planie prostokąta, od południa niewielka dobudówka na planie prostokąta, od północy dobudówka w formie wydłużonego prostokąta. Bryła willi zwarta, parterowa, nakryta niskim dachem czterospadowym od zachodu płytki ryzalit wyższy o jedną kondygnację, z osobnym dachem dwuspadowym, płytki ryzalit od wschodu, posiada zadaszenie wspólne z pozostałą partą budynku. Od południa parterowa dobudówka o dachu płaskim /stara/ oraz nowa dobudówka nieco niższa, z osobnym dachem płaskim. Od północy podłużna, ceglana dobudówka, nakryta dachem dwuspadowym. Wszystkie okna budynku ościeżnicowe, wielopodziałowe. W ryzalitach od zachodu i wschodu okna typu porte-fenetre, zamknięte łukiem półpełnym. W ryzalicie od zachodu, w drugiej kondygnacji, od powiadające wielkim oknom owalne bókłusy, w bogatym obramieniu, W elewacji ogrodowej /wschodniej/ w drugiej kondygnacji bryły zasadniczej budynku okna o kształcie półkolistym /powyżej okien prostokątnych/. Pozostałe okna w wykroju prostokątnym /w formie wydłużonego prostokąta/, zaopatrzone w okiennice zewnętrzne, przypominające swą formą żaluzje. Oba ryzality posiadają dekorację w formie 3/4 kolumn, w porządku jońskim. Naroża ryzalitów podkreślone są przez zdwojenie 3/4 kolumn. Budynek od zachodu posiada wydzielony niski cokół /w cokole okienka piwnicy/. Podział poziomy elewacji, przebiegający powyżej parteru, za pomocą gzymsu w formie wystającego okapu, występuje we wszystkich elewacjach z pominięciem jedynie ryzalitu od zachodu. Elewacja zachodnia: symetryczna, dziewięcioosiowa, z ryzalitem na osi. Wejście do ryzalitu po schodach. Ryzalit zwieńczony szczytem uskokowym. W zwieńczeniu herb Nałęcz. Dobudówka dwuosiowa, z wejściem. Elewacja północna = obecnie elewacji dobudówki: czteroosiowa. Elewacja wschodnia:

dziewięcioosiowa. Na narożach willi i ryzalitu wazy. Dobudówka trójosiowa. Elewacja południowa: dawniej jednoosiowa, zachowana jest jeszcze część dawnego okna, dobudówka dwuosiowa, z wejściem. Instalacje: elektryczna, wodna, kanalizacja. c.o.

14. Kubatura	15. Powierzchnia użytkowa	16. Przeznaczenie pierwotne	17. Użytkowanie obecne
1100 m <sup>3</sup>	280 m <sup>2</sup>	willa letnia	spółdzielnia i mieszkanie prywatne
18. Prace budowlane i konserwatorskie, ich przebieg i dokumentacja  Przebudowy wnętrz, adaptacje wnętrz do potrzeb szkoły, spółdzielni, część domu ze zmianą funkcji wnętrz adaptowana na mieszkanie.		19. Stan zachowania (fundamenty, ściany zewnętrzne, ściany wewnętrzne, sklepienia, stropy, konstrukcje dachowe, pokrycie dachu, wyposażenie i instalacje)  dość dobry	
20. Najpilniejsze postulaty konserwatorskie  Przywrócenie willi jej pierwotnej bryły Rozbiórka podłużnego baraku zbudowanego przy północnej elewacji willi  LIKWIDACJA ŚMIETNIKA CIĄGNĄCEGO SIĘ WZDŁUŻ PÓŁNOCNEJ ŚCIANY DOBUDÓWKI
