1. Obiekt
Kaplica cmentarna p.w Sw.Trójcy

2. Czas powstania
k.XVII? pocz.XIX

3. Miejscowość
L E O N C I N

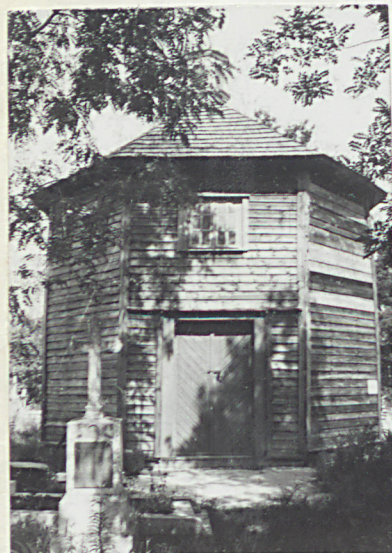
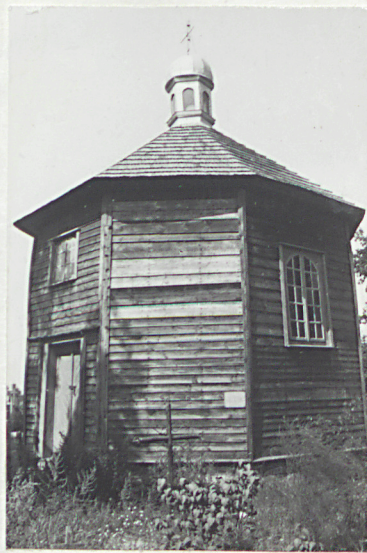
11. Zdjęcia, plan sytuacyjny, rzuty

Kaplica położona na płn od kościoła w płn-zach narożniku cmentarza Drewniana na podmurówce ceglanej, dębowa, z ociosów sosnowych-ok 21 cm węglowanych na nakładkę z krytym czopem na planie klinowato rozszerzonym. Od zewnątrz szalowana poziomo deskami. Strop z desek przybitych do belek, belki z ociosów ok. 21X23 cm nałożone na najwyższy wieniec trębu a w miejscach nasadzeń belek klinowato przewężony, osie klinów równoległe do osi ścian. Belki prostopadłe do osi głównej kaplicy biegną wymiany, w pozostałych kierunkach wczepowane w belki i nałożone na zrąb. Na belkach oraz wymianach krokwie i nowsza konstrukcja latarni. Dach kryty gontami, założona na planie ośmioboku, dach ostrosłupowy zwieńczony latarnią, wnętrze jednoprzestrzenne, bryła zwarta, okna na osi poprzecznej zamknięte łukiem półpełnym z gęstym podziałem szczeblinek, obramowane listwami.

14. Kubatura	15. Powierzchnia użytkowa	16. Przeznaczenie pierwotne	17. Użytkowanie obecne
ok.225 m ³	ok.49 m ²	sakralne	sakralne
18. Prace budowlane i konserwatorskie, ich przebieg i dokumentacja		19. Stan zachowania (fundamenty, ściany zewnętrzne, ściany wewnętrzne, sklepienia, stropy, konstrukcje dachowe, pokrycie dachu, wyposażenie i instalacje)	
Całkowita konserwacja i odgrzybienie przeprowadzono w latach 1972-73		Stan zachowania całości jak i poszczególnych części dobry.	
20. Najpilniejsze postulaty konserwatorskie
