1. Obiekt

6571 Turczynek - Pawilon I

1910 - 1914

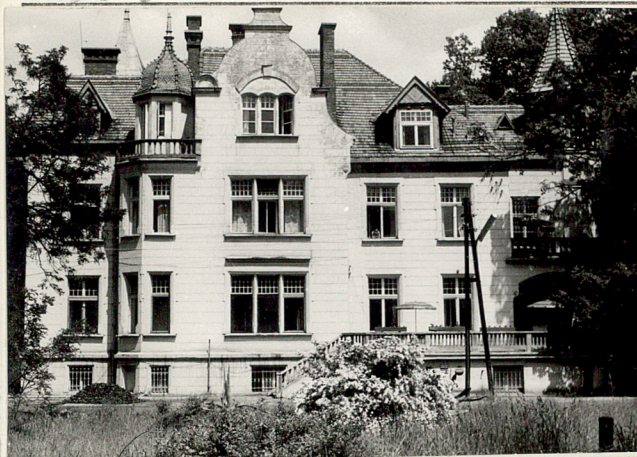
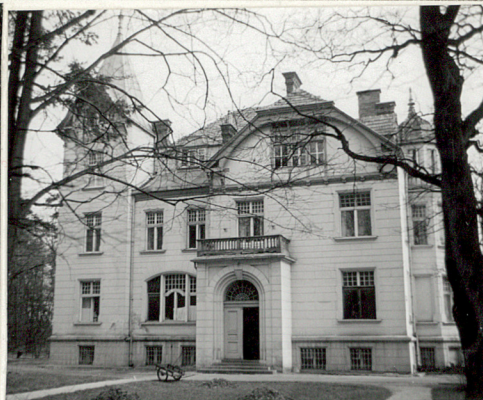
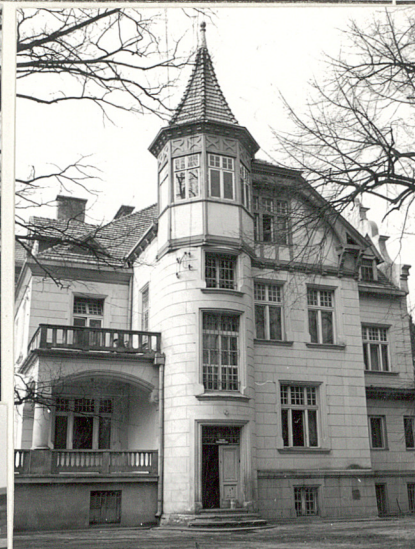
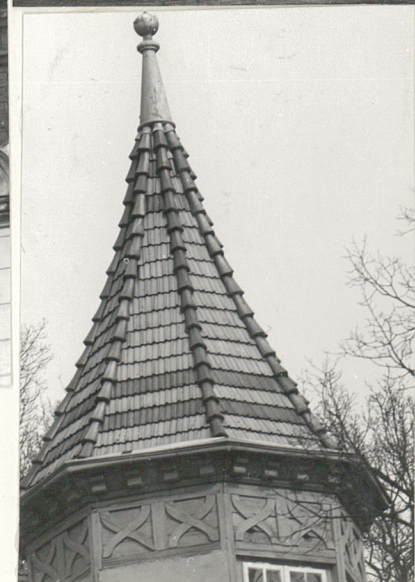
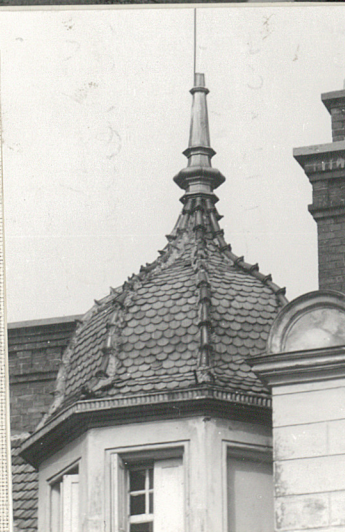
Budynek posadowiony w głębi wielohektarowego parku / z zabytkowym drzewostanem/, na osi wschód - zachód. /Pawilon I i Pawilon II są ustawione wejściami do siebie/. Budynek na planie nieregularnym, zbliżonym do prostokąta, podpiwniczony, piętrowy z poddaszem, na wysokim cokole, murowany, boniowany. Stropy z cegieł na dźwigarach Kleina. Stropy ~~ścian~~ pomieszczeń poddasza drewniane. Dachy wielospadowe, kryte dachówką. Konstrukcja dachu drewniana. W części dachowej mur szachulcowy. Okna o różnym kształcie w obramieniu profilowanym /od 1/6 wysokości/. Elewacja południowa - ogrodowa : nieregularna, siedmioosiowa z tarasem. Wysunięty ryzalit zakończony wieżyczką i ozdobnym szczytem. W rogu południowo - wschodnim wieżyczka i balkon.

Elewacja boczna - wschodnia : nieregularna z wysuniętym ryzalitem i wieżyczką w rogu, kryjącą klatkę schodową.

Elewacja północna : W części wschodniej ozdobny szczyt, w rogu północno - zachodnim kwadratowa wieża. Parterowa dobudówka, powstała prawdopodobnie na miejscu dawnej werandy. Na osi elewacji wielkie okno hallu /wysokości dwóch kondygnacji/.

Elewacja boczna, zachodnia, z głównym wejściem : W rogu północno - zachodnim wieża. Od południa szeroki ryzalit z drzwiami wejściowymi. Nad wejściem balkon. Elewacja pięcioosiowa.

Wnętrze budynku : Duży hall wysokości dwóch kondygnacji z drewnianą balustradą prowadzącą na kondygnację pierwszego piętra. Na parterze kominek.

14. Kubatura	15. Powierzchnia użytkowa	16. Przeznaczenie pierwotne willa letnia	17. Użytkowanie, obecne szpital /Oddział Chorób Płucnych/
18. Prace budowlane i konserwatorskie, ich przebieg i dokumentacja Przebudowy : Rozebrana weranda /od północy/, na jej miejscu dobudowana duża parterowa dobudówka, rozebrany taras /również od północy/. Zamurowane drzwi na ten taras, w tej samej elewcji zamurowane również dwa otwory okno i drzwi na pierwszym piętrze.		19. Stan zachowania (fundamenty, ściany zewnętrzne, ściany wewnętrzne, sklepienia, stropy, konstrukcje dachowe, pokrycie dachu, wyposażenie i instalacje) dobry dachówka wymaga uzupełnień	
20. Najpilniejsze postulaty konserwatorskie
