1. Obiekt

WILLA "ALMA"

1937 r.

Gołotczyzna

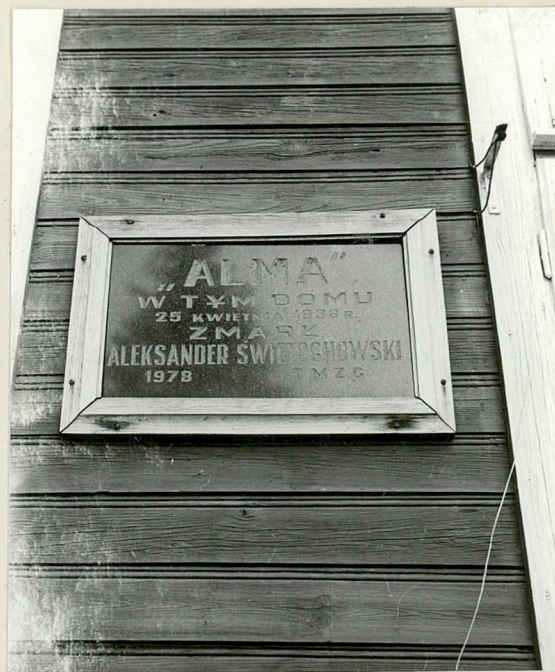
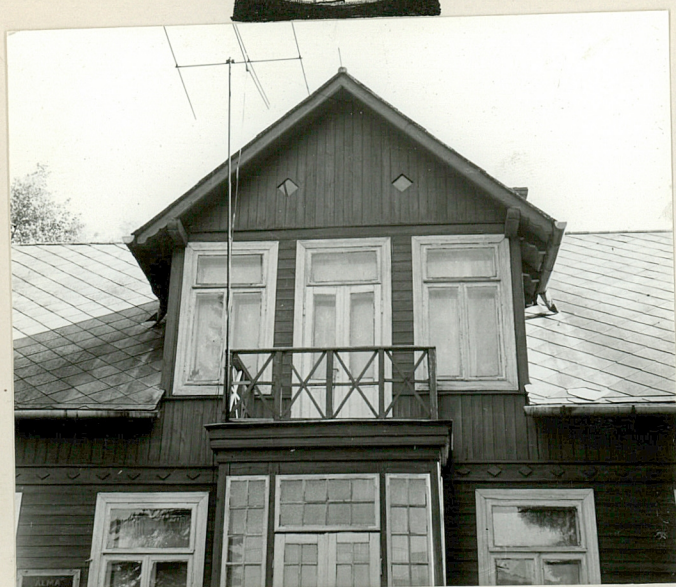
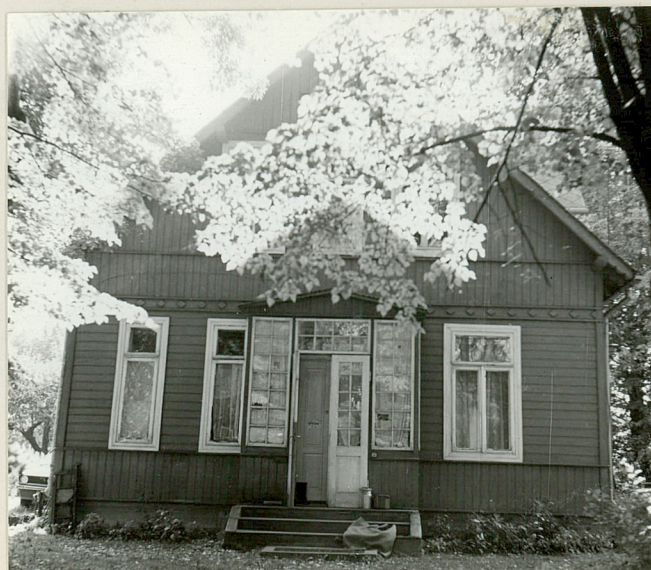
11. Zdjęcia, plan sytuacyjny

Elewacja frontowa od zach. 5-osiova, ukształtowana symetrycznie z wysuniętą werandą na osi zwieńczoną tarasikiem ograniczonym drewnianą balustradą, w partii poddasza 3-osiova nadstawka przekryta oddzielnym daszkiem siodłowym, szczyt z dwoma niewielkimi świetlikami. Ponad otworami okiennymi przyziemia fryz złożony z drewnianych rombów, okap dachu wsparty na profilowanych drewnianych kroksztynach. Z lewej strony elewacji wmontowana tablica z czarnego granitu z napisem: "Alma" w tym domu 25 kwietnia 1938 r. zmarł Aleksander Świętochowski. 1978 T/owarzystwo/ M/iłośników/ Z/iemni/ C/iechanowskiej/!

Elewacja boczna wychodząca na pd. 2-osiova, szczyt oddzielony fryzem analogicznym do fryzu w elewacji frontowej i przepruty dwoma prostokątnymi otworami okiennymi flankowanymi przez dwa niewielkie świetliki. Elewację poprzedza taras wyłożony płytkami ze sztucznego kamienia i ograniczony drewnianą balustradą.

Elewacja ogrodowa od wsch. 3-osiova, ponad otworami okiennymi fryz o formach analogicznych do pozostałych elewacji, połać dachu przepruta niewielką facjatą.

Elewacja boczna od pn. 4-osiova z niewielką werandą całkowicie przeszkloną, szczyt przepruty trzema prostokątnymi otworami okiennymi.

14. Kubatura	15. Powierzchnia użytkowa	16. Przeznaczenie pierwotne	17. Użytkowanie obecne
616 m ³ .	162 m ² .	mieszkalne	mieszkalne
18. Prace budowlane i konserwatorskie, ich przebieg i dokumentacja Reperacja dachu - 1979 r. Malowanie elewacji - 1976 r.		19. Stan zachowania (fundamenty, ściany zewnętrzne, ściany wewnętrzne, sklepienia, stropy konstrukcje dachowe, pokrycie dachu, wyposażenie i instalacje) Budynek w dobrym stanie technicznym; zagrożony przez częste wylewy pobliskiego kanału!	
20. Najpilniejsze postulaty konserwatorskie Osuszenie piwnicy, zabezpieczenie stolarki okiennej.
