1. Obiekt
539/1
MARIAWITOW
KOSCIOŁ PARAFIALNY P.W.SW.JANA CHRZCICIELA

2. Czas powstania
1906 r.

3. Miejscowość
LESZNO

4. Adres
ul. Sochaczewska 30
nr hipoteczny

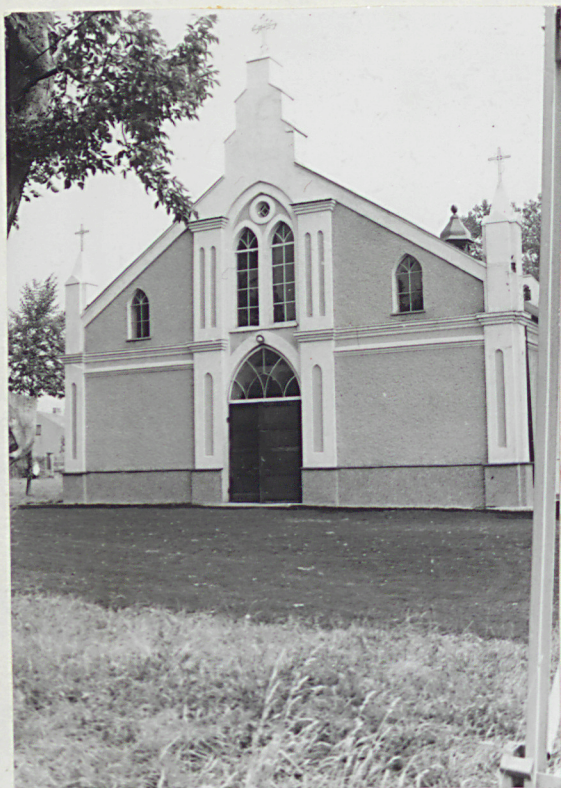
Elewacja zach. regularna, symetryczna. W I kondygnacji na osi otwór drzwiowy z nadświetlem zamkniętym ostrołukowo, którego opaska wchodzi w partię szczytu.

1. Elewacja zach.

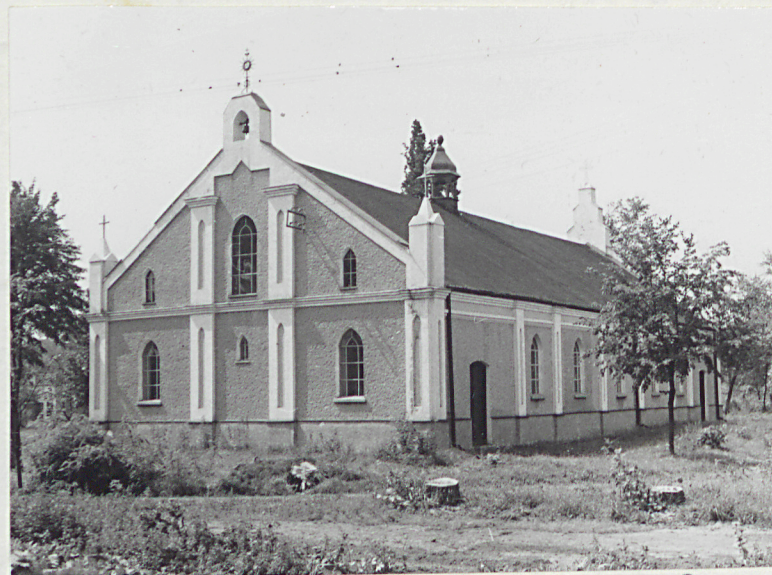
Elewacja pn potraktowana analogicznie jak elewacja pd.

2. Elewacja pn.

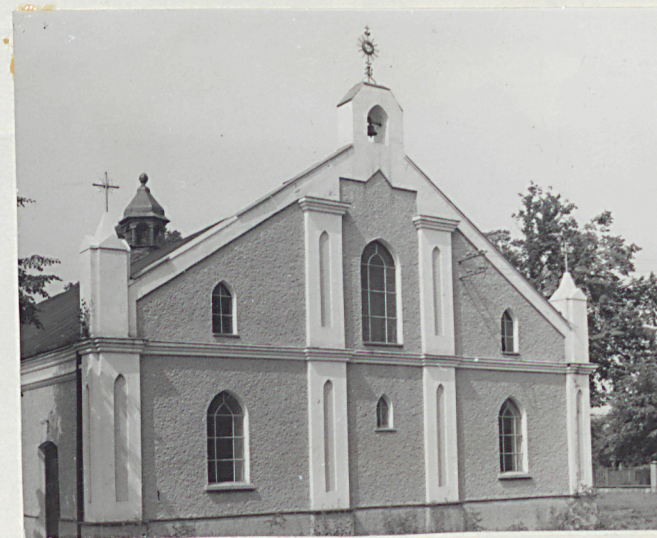
Elewacja wsch. regularna, symetryczna, trójosiowa. Osie wydzielone pilastrami wypełnionymi długimi, wąskimi płycinami. Między pilastrami zamknięte ostrołukowo otwory okienne z tym, że na osi znacznie mniejszy otwór okienny o analogicznym wykroju jak otwory okienne po bokach. W partii szczytu, na osi w płycinie o górnym wykroju w formie łuku dwuspadowego, ^{nadwieszono} duży otwór okienny. Po bokach mniejsze otwory okienne sięgające połowy wysokości otworu środkowego. Szczyt/z sygnaturką/ zwieńczony naczółkiem o ściętych narożach, którego dekoracja w formie monstrancji. Między kondygnacjami profilowany gzyms. Na narożach pilastry wypełnione długimi, płycinami, zakończone sterczynami z krzyżem.

3. Elewacja wsch.

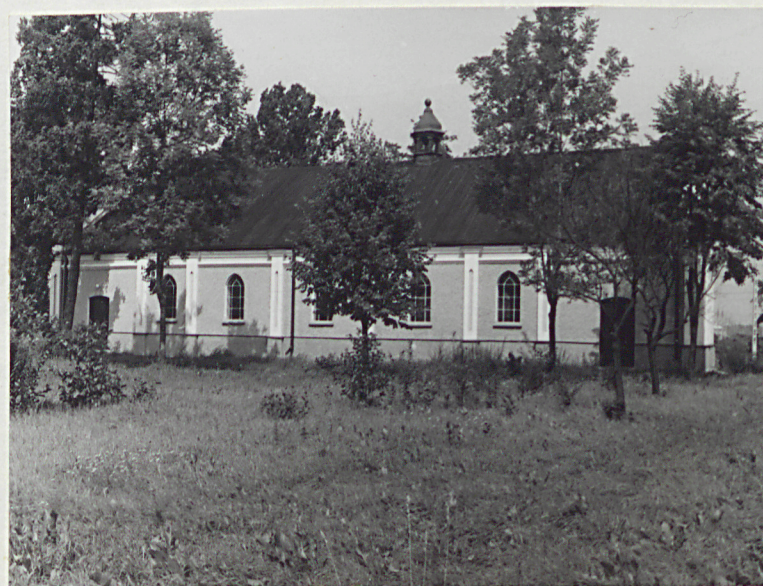
Elewacja pd, regularna, symetryczna, 7-osiowa. Osie wyznaczają zamknięte ostrołukowo otwory okienne, między którymi pilastry wypełnione długimi, wąskimi płycinami. Cokół dzielony symetrycznie umieszczonymi bazami pilastrów. Na I osi od wsch i I osi od zach zamknięty odcinkowo otwór drzwiowy. W zwieńczeniu elewacji profilowany gzyms.

4. Elewacja pd.

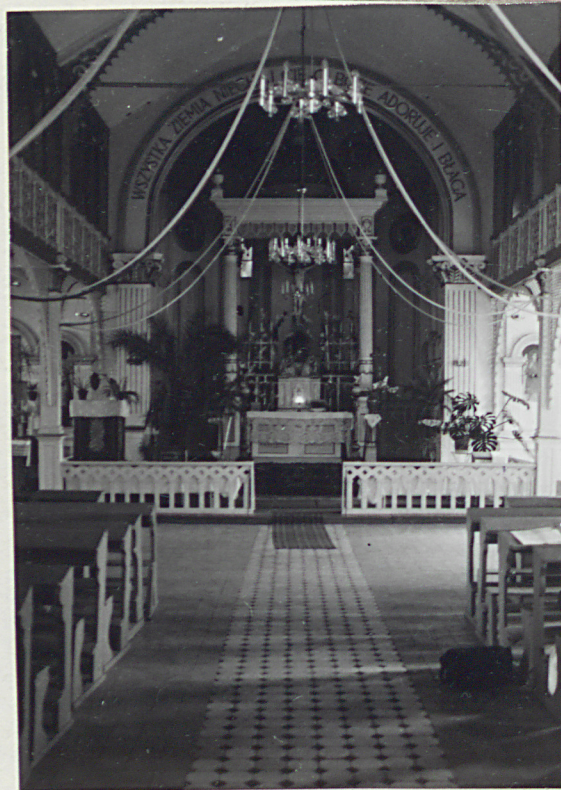
Wnętrze kościoła trójnawowe z nieznacznie wysuniętym prezbiterium otwartym półkolistym łukiem tęczowym do nawy głównej. Archiwolta łuku tęczowego, z napisem, wsparta na dwóch kanelowanych pilastrach zwieńczonych głowicami ze stylizowaną dekoracją roślinną. Przęsła nawy głównej oddzielone od siebie parabolicznymi/z rozszerzonymi ramionami/ łukami gurtowymi. Na c.d. drugim pasie gurtowym drewniana, ażurowa dekoracja. Empora drewniana, w I kondygnacji między słupami ażurowe wypełnienie tworzące rodzaj arkad. Nad balustradą/drewnianą, ażurową w formie kratki regencyjnej/galerią, której każde przęsło z trzech otwartych łuków ze środkowym wyższym i szerszym ujętych w drewnianą, ażurową kratkę regencyjną. Chór zajmuje ostatnie przęsło, wsparty na dwóch żłobkowanych, drewnianych filarach, których wysoki cokół wypełniony prostokątnymi płycinami. Każdy filar w górnej części wzmocniony parą mieczy. Balustrada chóru drewniana, ażurowa jak balustrada empory.

1. Wnętrze kościoła/widok na ołtarz/

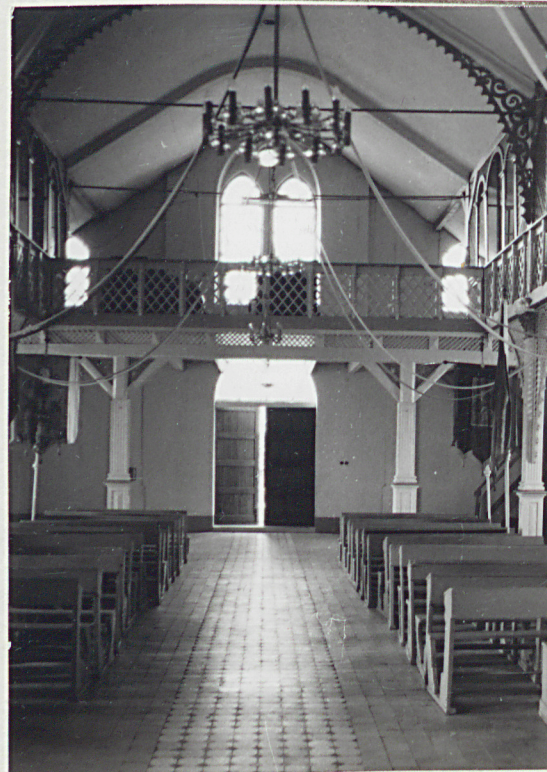
2. -"- /widok na chór/

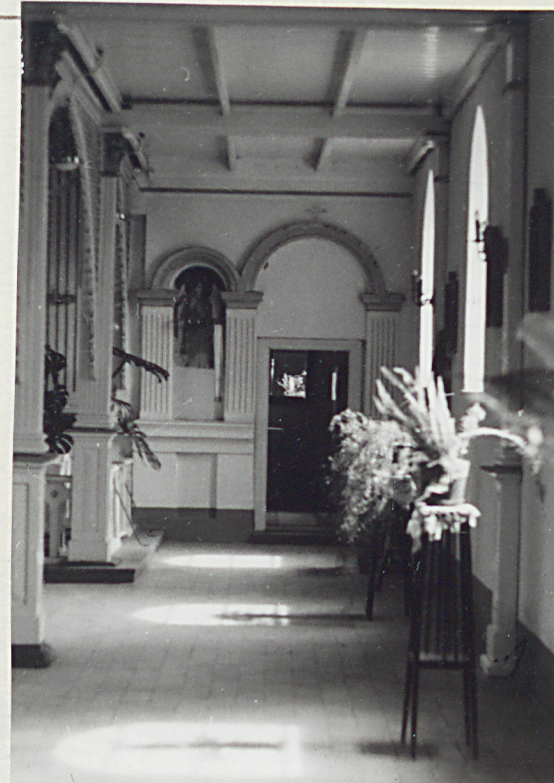
3. Wejście do zakrystii

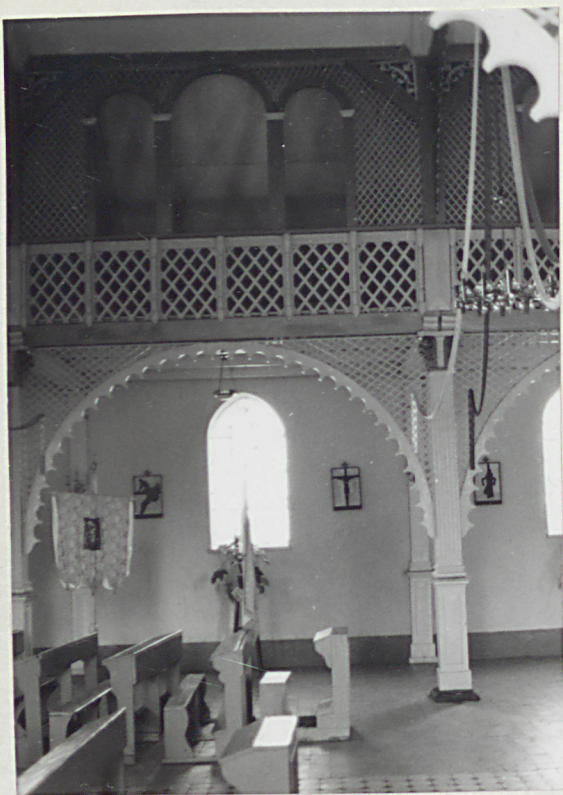
1. Wnętrze kościoła/empora/

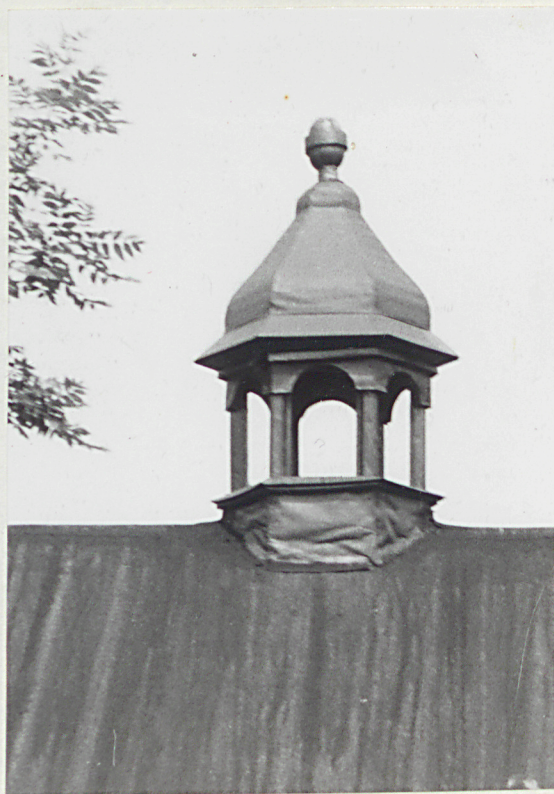
Bryła kościoła I-kondygnacyjna, niepodpiwniczona. Dach dwuspadowy z sygnaturką pośrodku kalenicy, krytą hełmem.

2. Sygnaturka

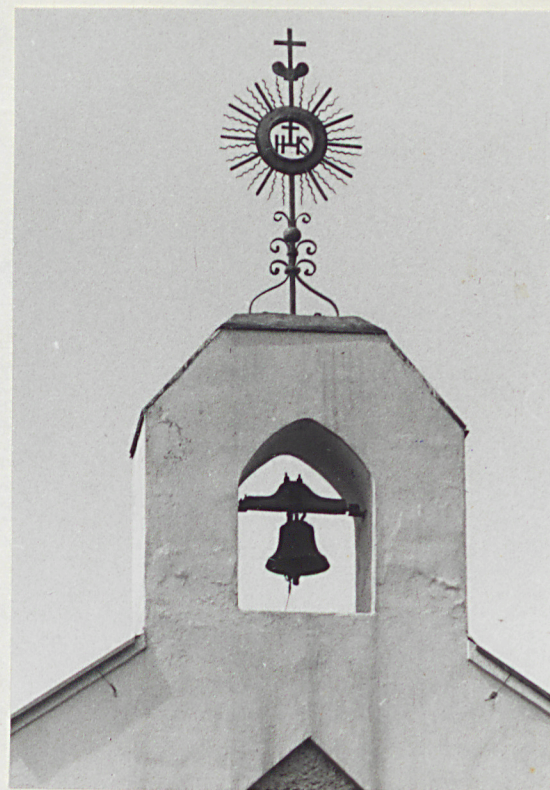
3. Elewacja wsch/naczółek z sygnaturką/
