1. Obiekt

DWÓR, w zespole dworsko-parkowym

STARA NIEDZIAŁKA

1. Miejscowość NIEDZIAŁKA	2. Obiekt (nazwa jak w karcie) DWÓR	3. Zawartość wkładki PLANY, FOTOGRAFIE
------------------------------	--	---

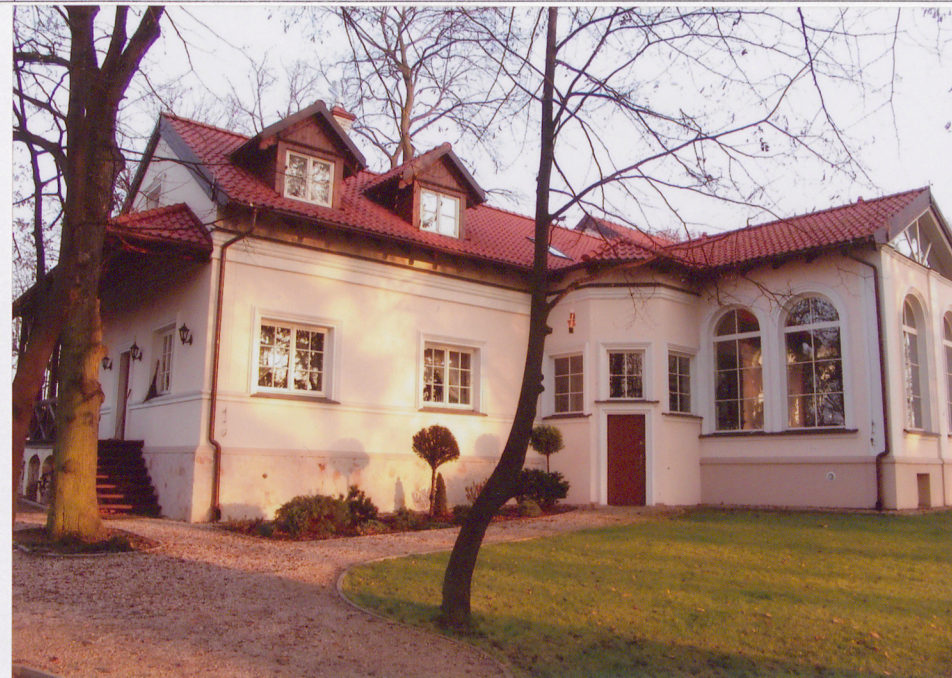
7

Skrzydło pn. - elewacja **frontowa** pięciosiowa, na drugiej osi od pd. drzwi na pozostałych okienka. Podcień na słupach z mieczami i balustrada z krzyżaków(krzyżulców) między nimi. Cokół rozczłonkowany, w szerokości przesł podcienia odcinkowo zamkniętymi niszami. Elewacja ogrodowa - dwuosiowa, z dwojonymi oknami na osiach, klatka schodowa z otworami okiennymi na każdym z boków i drzwiowym na środku. Elewacja **szczytowa** z słupowym podcieniem jak frontowy. Pod podcieniem na osi otwór drzwiowy, po jego zach. stronie zdwojone okno. W szczycie okienko. **Oranżeria** (współczesna) - elewacje rozczłonkowane wysokimi półkoliście zamkniętymi oknami, elewacja zach. i pn. dwuosiowe, pd. trójosiowa z drzwiami na środku.

1. Elewacja frontowa
2. Elewacja ogrodowa
3. Portyk kolumnowy.
4. Ryzalit ogrodowy
5. Elewacja szczytowa, pd.
6. Elewacje ogrodowa i pd.
7. Elewacja ogrodowa skrzydła pn.
8. Elewacja frontowa skrzydła pn.
9. Elewacja pn.
10. Oranżeria
11. Wnętrze, hall frontowy
12. Wnętrze, widok z salonu na gabinet
13. Wnętrze, widok z gabinetu na salon.
14. Wnętrze, jadalnia
15. Wnętrze, oranżeria
16. Wnętrze, pokój myśliwski
17. Wnętrze, korytarz między korpusem a skrzydłem

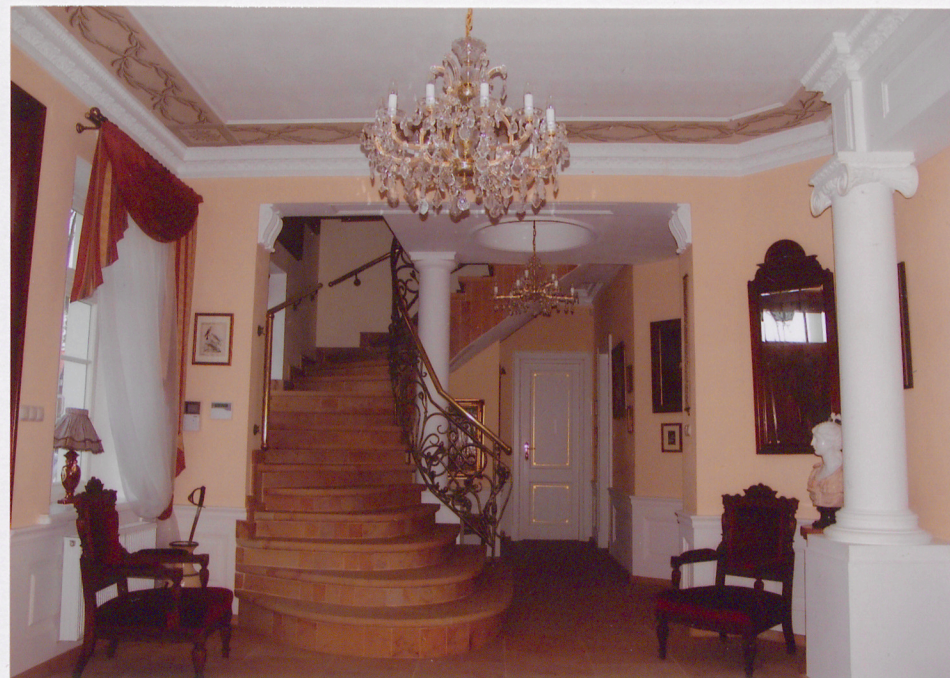
11

WNĘTRZE: ze współczesnym wystrojem. Pomieszczenia otynkowane, z fasetami i rozetami na stropach. W salonie kominek. Główna klatka schodowa zabiegowa, otwarta na hall. wzbogacona kolumną tokańską. Nad jadalnią antresola. Między salonem a gabinetem szerokie otwarcie flankowane tokańskimi kolumnami. Otwory drzwiowe w profilowanych opaskach, część z supraportami. Korytarzyk między skrzydłem a korpusem sklepiony kolebkowo. Oranżeria połączona (oddzielona) od sieni ogrodowej przeszkloną ścianką. W pomieszczeniach korpusu ozdobne parkiety (współczesne). Komunikacja z zewnątrz do holu głównego, sieni bocznej oraz salonu i oranżerii. Komunikacja wewnątrz w układzie traktowym i działowym. Wszystkie pomieszczenia doświetlone.
