1. Obiekt

R A T U S Z ZW. JACKIEM

1766-1769

S I E D L C E

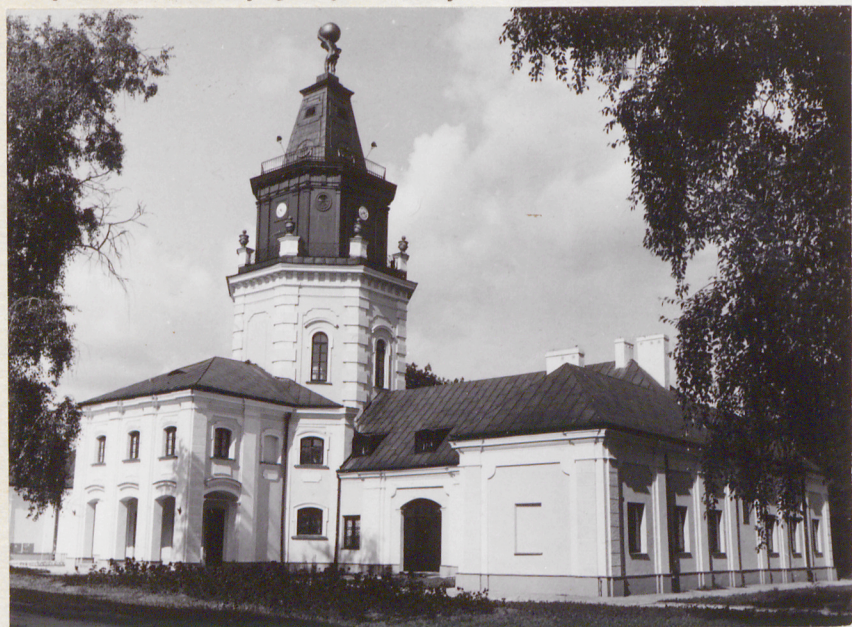
11. Zdjęcia rzut przekrój sytuacja orientacja

SYTUACJA: położony w centrum miasta, centralnie, na głównej osi rynku - główna dominanta. Osiovo do kościoła par. p.w. Św. Stanisława. Na przedpolu od wsch. plac reprezentacyjny (ob. zadrzewiony skwerek), w jego centrum pomnik T. Kościuszki. Kwartał placu - rynku ujęty ulicami: od wsch. - Floriańską, od pd. - Pułaskiego, od pn. - Piłsudskiego, od zach. niewielki plac, za nim zabudowa wzdłuż ul. Esperanto. Budynek usytuowany wzdłuż osi pn.-pd.

RZUT: o ściśle symetrycznym układzie dwuosiowym. Korpus główny założony na planie krzyża greckiego, ze ściętymi narożnikami, wewnątrz którego duża czworoboczna sień, dostępna wejściami w ściętych narożach między korpusem a ryzalitami. Do korpusu po obu stronach przylegają trakty dawnych kramów - na rzucie litery T, przy korpusie sienie przejazdowe. Kramy prostopadłe do korpusu - jednotraktowe; pozostałe - dwutraktowe. Szerokofrontowy, dośrodkowy, o amfiladowym układzie pomieszczeń.

BRYŁA: Korpus piętrowy, nad nim oktogonálna wieża, zwieńczona częścią drewnianą: na czworobocznym, ze ściętymi narożnikami, drewnianym korpusie, znacznie węższym od murowanej wieży ustawiony czworoboczny obelisk z figurą Atlasa. Do korpusu, na osi dłuższej, dostawione parterowe pomieszczenia w kształcie litery T, prostopadłościenne, przykryte dachami czterospadowymi z lukarnami. Połacie dachowe wysunięte 30 cm. poza lico ścian.

ELEWACJE: Wszystkie elewacje rozczłonkowane pilastrami toskańskimi, w ryzalicie i na narożach boniowanymi, o podziałach ramowych z wykrojonymi półkoliście w cz. górnej narożnikami. Okna ryzalitów w obramieniach uszakowych, zamknięte odcinkowo, z gzymsami. Wieża w narożach rustykowana, zwieńczona gzymsem na konsolach, otoczona galeryjką z żelazną balustradą, ujętą cokołami, na których amfory. Część górna czworoboczna, o ściętych narożnikach ujętych parami pilastrów, na nich wsparte belkowanie z tryglifowym fryzem i gzymsem. Całość wieńczy obelisk, na którym ustawiona figura Atlasa dźwigającego pozłocaną kulę.
