KAPLICA CMENTARNA

II poł. XIX w.

PROBOSZCZEWICE

12. Autorzy, historia obiektu, określenia stylu.

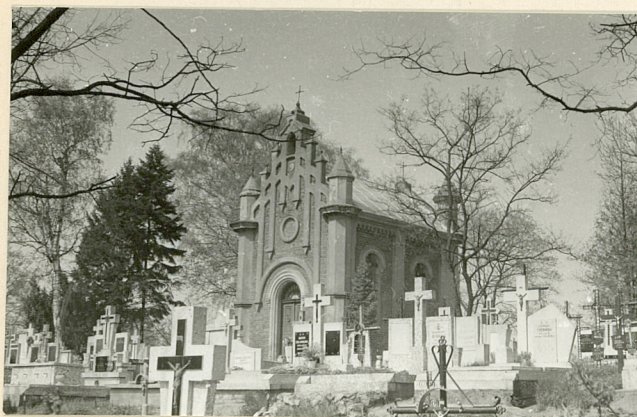
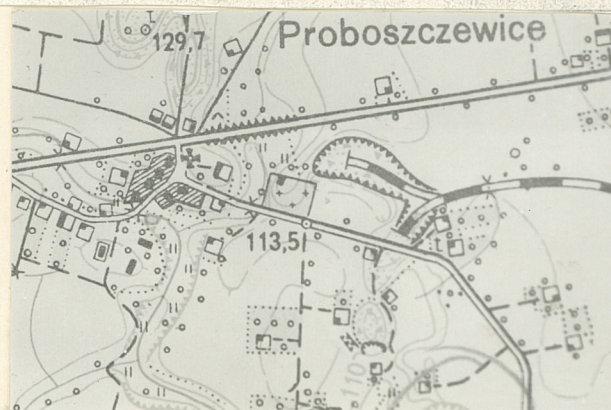
Usytuowana na cmentarzu, na wsc. od kościoła, z pd strony drogi Sikórz - Bielsk.

Murowana, ceglana, detal na zewnątrz i wewnątrz otynkowane.

Dach kryty blachą, więźba krokwiowo - jętkowa.

Założona na planie prostokąta, dwuprzęsłowa, z wejściem od pd, do którego prowadzi siedmiostopniowy bieg schodów. W każdym przęśle, w elewacjach bocznych po jednym otworze okiennym, od pn drzwi do krypty. Budynek ujęty w narożach pięciobocznymi szkarpami.

Bryła zwarta, dach dwupołaciowy.

~~Fasada parawanowa, na osi łukowej, otynkowany portal, z uskokiem,~~  
~~Elewacje na niewysokim cokoliku. Narożne szkarpy na wys. połowy~~  
~~profilowany walek~~  
przedzielone opaską, górą przechodzą w ośmioboczne wieżyczki, zwieńczone namiotowo.

14. Kubatura	15. Powierzchnia użytkowa  14 26	16. Przeznaczenie pierwotne  kultowe	17. Użytkowanie obecne  kultowe
18. Prace budowlane i konserwatorskie, ich przebieg i dokumentacja		19. Stan zachowania (fundamenty, ściany zewnętrzne, ściany wewnętrzne, sklepienia, stropy, konstrukcje dachowe, pokrycie dachu, wyposażenie i instalacje)  Ogólnie stan dobry. Odpadanie tynków w cokole, lekkie zawilgocenie, nieznaczne zniszczenia cegieł, wypadanie spoin. Lekkie zawilgocenie ścian wewnętrznych i sklepień, łuszczenie się tynku.	
20. Najpilniejsze postulaty konserwatorskie  Uzupełnienie otynkowania i spoinowania.

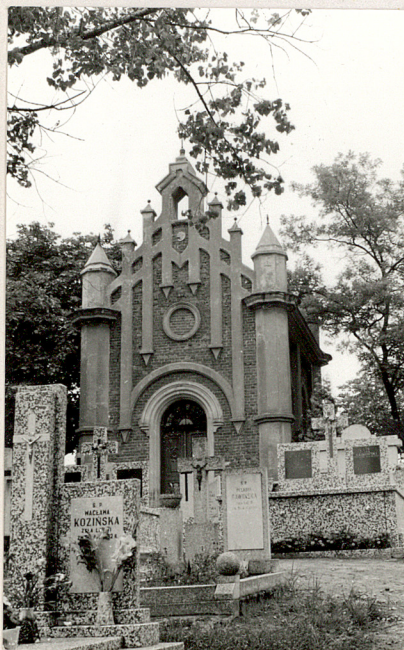
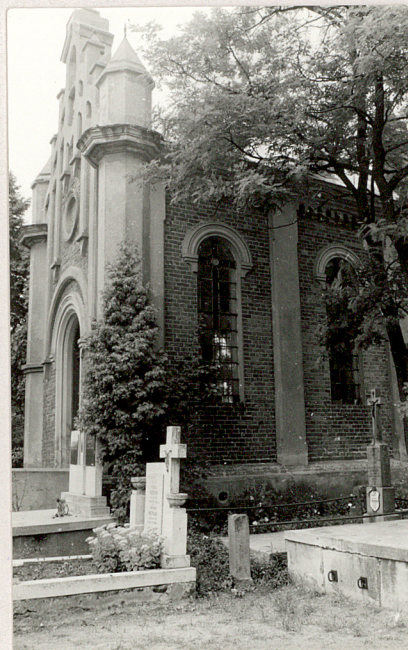
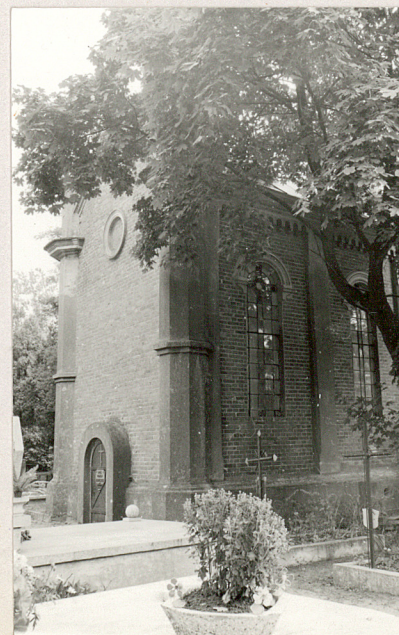
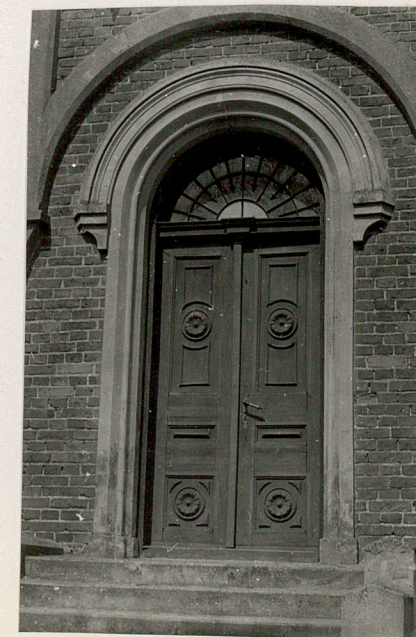
Opis, ilustracje

Fasada w typie parawanowym: na osi łukowy, otynkowany portal z uskokiem, profilowany wałkowo. Powyżej okragła blendą. Szczyt podzielony sześcioma lizenami na konsolkach i równoległymi do jego krawędzi listwami, zwieńczony sygnaturką.

W elewacjach bocznych przesła wydzielone sfazowanymi lizenami. Okna łukowe z profilowanym nadprożem. Elewacje zwieńczone blankowaniem/między lizenami/ i niepełnym belkowaniem.

Na osi elewacji tylnej łukowe, otynkowane wejście do krypty, gdzie grobowiec Łempickich.

W kaplicy ołtarz neogotycki.
