984/7
STUDNIA W ZESPOLE PAŁACOWYM

S I E D L C E

4. Adres Siedlce
ul. Kościuszki 2

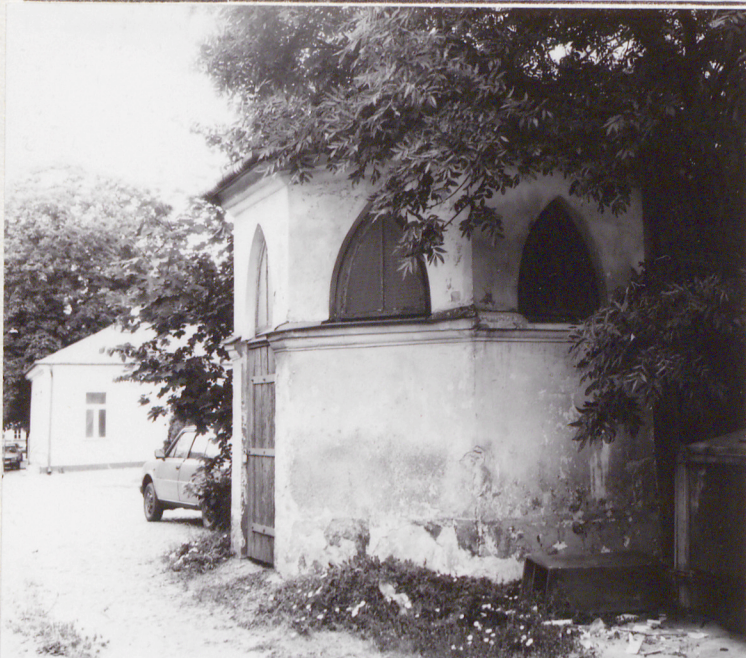
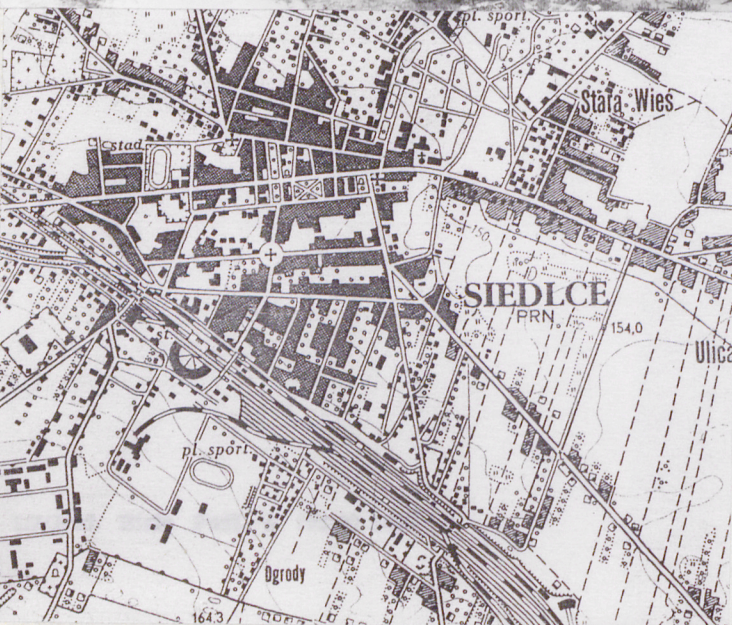
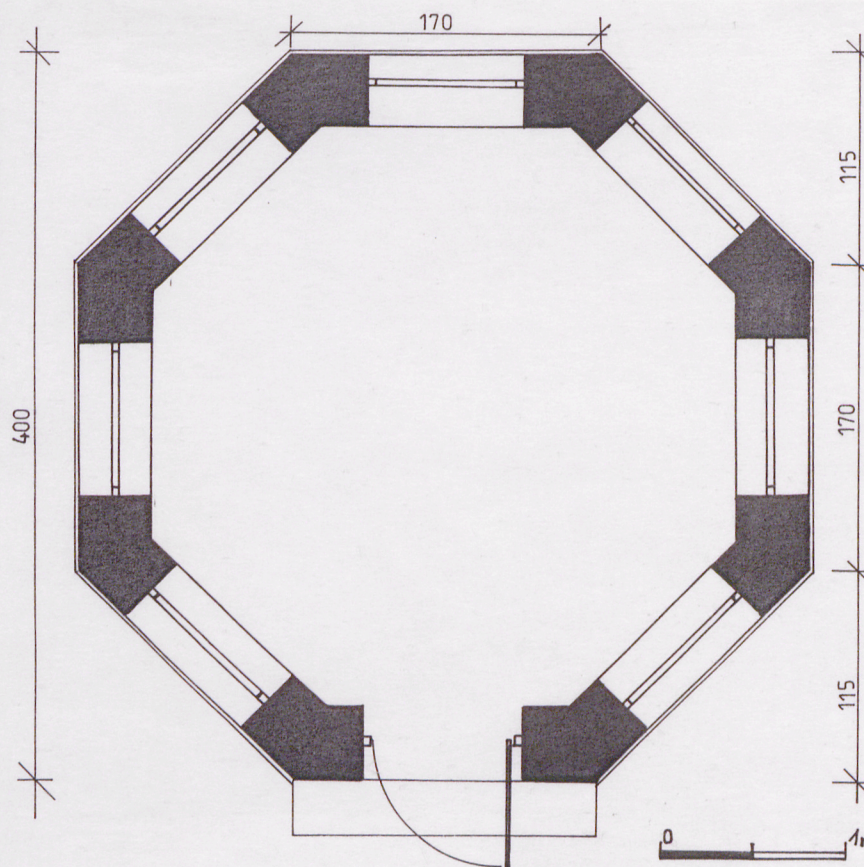
Murowany z cegły na zaprawie wapiennej, obustronnie tynkowana. Cembrowina kamienna. Strop drewniany, belkowy. Okna futrynowe, jednoskrzydłowe, dwudzielne. Drzwi drewniane, futrynowe, jednoskrzydłowe, deskowe, proste, na żelaznych pasowych zawiasach. Wieżba dachowa drewniana, krokwiowa. Dach kryty papą.

Na planie regularnego ośmioboku, jednownętrkowa.

W kształcie ośmiobocznego prostopadłościanu zwieńczonego dachem stożkowym, ośmiopłaciowym.

Tynkowane, analogicznie opracowane, zwieńczone mocno wyładowanym gzymsem. W połowie wysokości gzyms kordonowy stanowiący podstawę okien. Okna ostrołuczne. W elewacji frontowej pd., pod oknem prostokątny otwór drzwiowy.

14. Kubatura	15. Powierzchnia użytkowa	16. Przeznaczenie pierwotne	17. Użytkowanie obecne
3 m	2 m	studnia	studnia
18. Prace budowlane i konserwatorskie, ich przebieg i dokumentacja		19. Stan zachowania (fundamenty, ściany zewnętrzne, ściany wewnętrzne, sklepienia, stropy konstrukcje dachowe, pokrycie dachu, wyposażenie i instalacje)	
Brak danych.		<p>Ściany mocno zawilgocone, tynk odpada płatami. Pokrycie dachu zniszczone. Stolarka wyeksploatowana.</p>	
		20. Najpilniejsze postulaty konserwatorskie	
		Remont kapitalny obiektu.h.
