DOM MIESZKALNY

pocz. XX w.

S I E R P C

4. Adres *Piastowska*  
ul. ~~Armii Czerwonej~~ 32

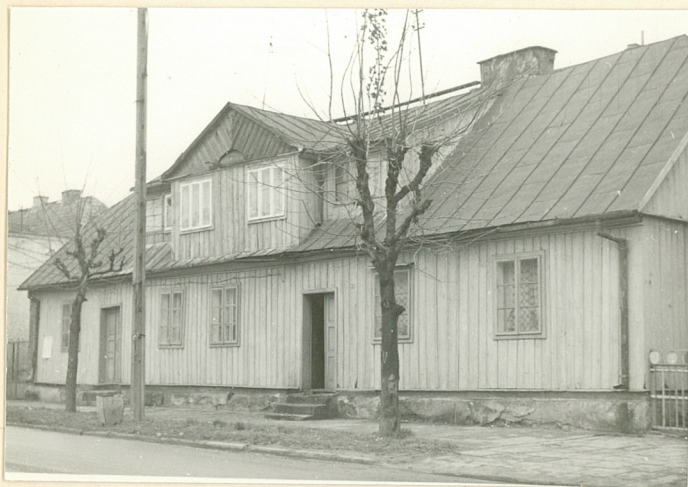
11. Zdjęcia, plan sytuacyjny, rzuty

Budynek zlokalizowany w pld. cz. miasta, na zach. od Sądu; usytuowany kalenicowo, elewacją frontową na wsch. przy ul Armii Czerwonej.

Podmurówka murowana, drewniany, o konstrukcji zrębowej, oszalowany ściana zach. murowana z cegły.

Budynek jednokondygnacyjny, z użytkowanym mieszkalnie poddaszem nakryty ~~dwupołaciowo~~ półszczytowo z wystawkami w połaciach dachowych, w zach. nakryta płasko o licu na poziomie lica ścian elew., w wsch. nakryta dwupołaciowo z dwoma płasko nakrytymi mansardami. po bokach.

Elewacje na niskim cokoliku, oszalowane pionowo; frontowa siedmioosiowa z dwoma drzwiami / w drugiej i piątej osi od pld/, wystawka dwuosiowa z dekoracyjnym szczytem. Elew. pld dwuosiowa, pñ jednoosiowa w szczybie. Tylne pięcioosiowa, ceglana, nieotynkowana wystawka oszalowana pionowo.
