DWOR

OBORY

Dom Literatów im. Bolesława

RZUT 1:200

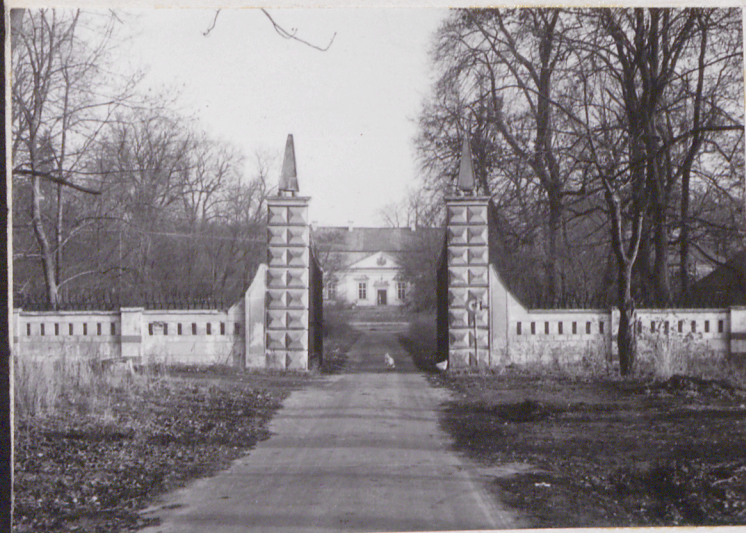
fot.2 widok przez bramę wjazdową

Aleja wjazdowa z bramą o rustykowanych filarach zwieńczonych obeliskami /fot.2/ kończy się gazonem przed elewacją frontową dworu. Równolegle do alei wjazdowej po jej połudn. stronie barokowa oficyna/fot.3/ i dawna stajnia murowana, adaptowana na budynek mieszkalny. Po stronie pld. niewielki /ok.4,5ha/ park, mocno zdewastowany, w złym stanie zdrowotnym.

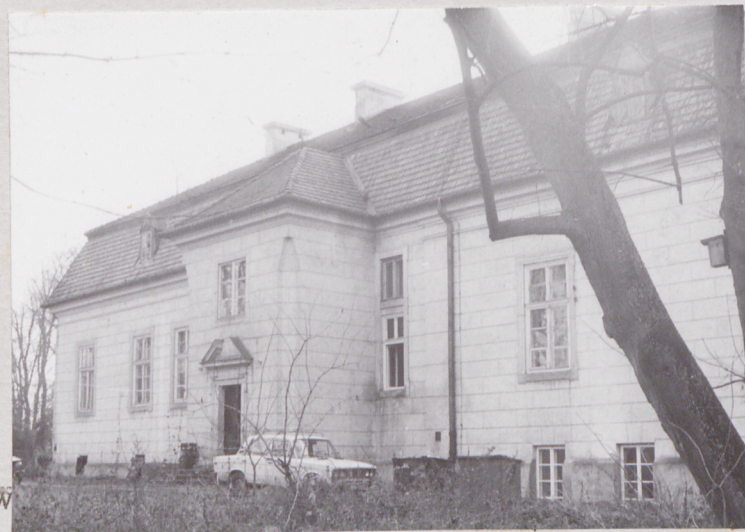
fot.5-tylna/wsch/

Elewacja tylna /fot.5/: pośrodku jednoosiowy ryzalit /fot.17/. 3-osiowa część środkowa wydzielona pseudopilastrami jak w elewacji frontowej. W ryzalicie portal wejściowy i nad nim okno. Po bokach ryzalitu, okna parteru i antresoli ujęte we wspólne proste uszakowe obramienia /przed ostatnim remontem takie samo okno w ryzalicie, bez drzwi/. Poza nimi w lewej części fasady 3, w prawej 2 okna, w prostopadłych obramieniach o wszystkich narożach zaakcentowanych uszakami /fot.10/. Portal w ryzalicie/fot.11/ jak portale wewnętrzne w sieni. W cokole 5 okienek piwnicznych. W połaci 2 lukarny jak w elew. frontowej.

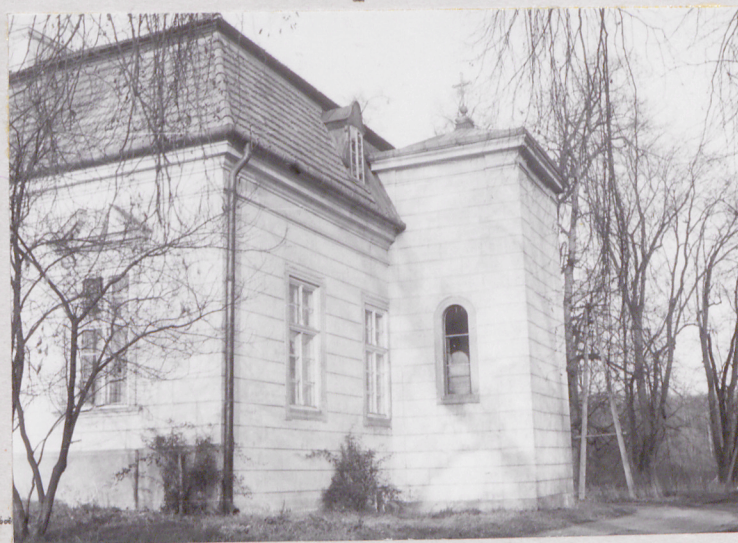
fot.6-połudn.

BRYŁA zwarta, jednokondygnacyjna, nakryta dachem mansardowym. Na kalenicy 4 kominy/+1 wtórny w tylnej połaci po str. pñn./ .Kaplica - kwadratowa dobudówka wystająca powyżej poziomu gzymsu, nakryta płaskim dachem namiotowym/fot.6/. W tylnej elewacji środkowy ryzalit, w poziomie gzymsu prostokątny, niżej o ściętych narożnikach /fot.17/.

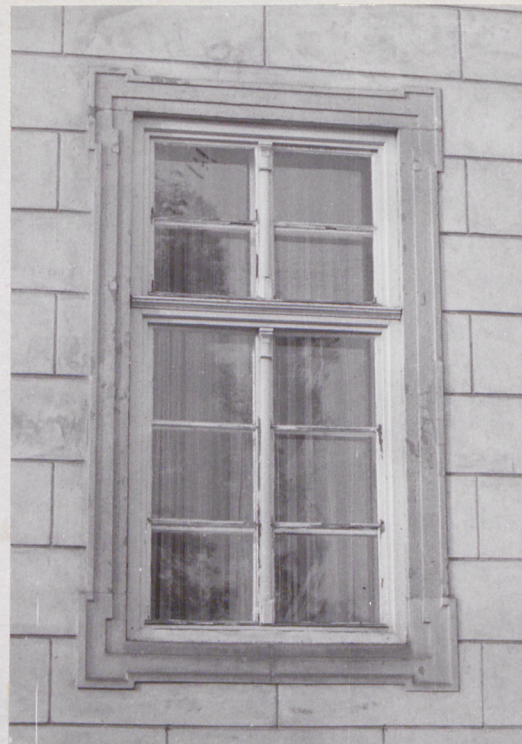
fot.10 okno w elewacji  
tylnej

Otwory okienne przekryte łukiem płaskim. Silnie rozglifione otwory drzwiowe przekryte łukiem odcinkowym, z portalami kamiennymi. Okna skrzynkowe, 2-skrzydłowe, 2-poziomowe /fot.10/, wewnętrzne drewniane składane okiennice płycinowe. Stolarka okienna XIXw. W sieni wewn. okna zamknięte półkoliście, w prostokątnych otworach, 2-skrzydłowe /fot.14/. Drzwi płycinowe. W piwnicy XVIIw. drzwi z blach nitowanych do skośnych taśm żelaznych.

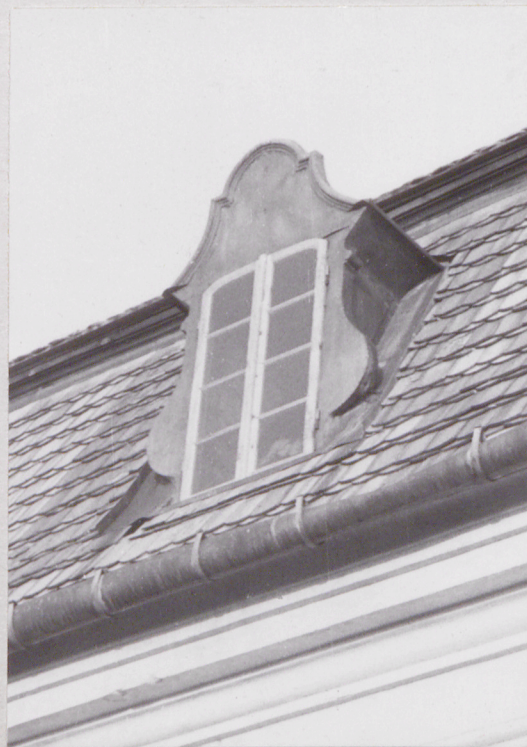
fot.13 lukarna w połaci  
frontowej

ELEWACJA FRONTOWA /fot.15/ 9-osiowa. 3 środkowe osie wydzielone boniowanymi płaskimi pseudopilastrami. Nad nimi szeroki fronton/fot.15/, w jego tympanonie rekonstr. panoplium z herbem Starykoń /fot.16/. Nie jest zachowana ścisła symetria rozmieszczenia otworów: w lewej części fasady 3 okna w równych odstępach, w prawej 2 wewnętrzne zgrupowane ciasniej. Na osi portal/fot.8/ w uszakowym obramieniu, zwieńczony rozerwanym naczółkiem, w którego polu prosty kartusz herbowy w wolutowym obramieniu. Po bokach połówki płaskich pilastrów tosk., jakby w połowie przesłoniętych obramieniem drzwi. Okna w podobnych uszakowych obramieniach z rozerwanym naczółkiem /fot.9/, zamiast wolutowego kartusza kula z herbem Starykoń. W połaci dachu 2 lukarny z falistymi rokokowymi szczycikami /fot.13/.

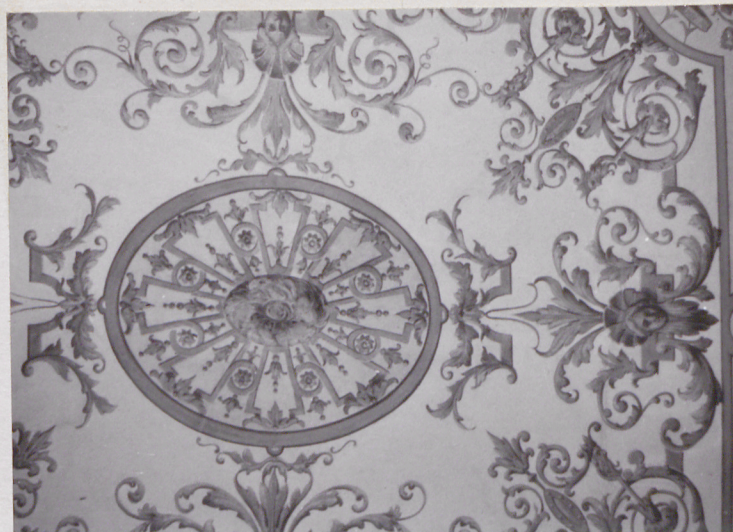
fot.19 fragment dekoracji plafonu

Ściana sieni na wprost wejścia zakomponowana trójosiowo, z portalem na osi i 2 oknami w kamiennych uszakowych obramieniach /fot.24//oświetlającymi pomieszczenia antresoli./. Portale wewnętrzne częściowo oryginalne, częściowo późniejsze kopie i makiety. Portale 2 rodzajów: z rozerwanym naczółkiem /w sieni-fot.21/ i z prostym gzymsem, z herbem Starykoń w nadprożu /fot.22,22A/; w obu uszakowe obramienia drzwi. 2 portale w korytarzu-sionce w tylnym trakcie /do pomieszczeń za sienią/ skromniejsze, z uszakowym obramieniem i prostym gzymsem /fot.23/. We wszystkich pomieszczeniach fasety stropowe i gzymsy podsufitowe /fot.20/. Kominki XVIIIw.: w sieni prosty narożny z okapem /fot.24/; w narożnym pomieszc. połudn.-zach. w obramieniu rokokowym /fot.25/, w 2 od pld. pomieszczeniu tylnego traktu klasycystyczny /1780?//fot.26/. W narożnym pomieszczeniu pld.-wsch. polichromowany plafon /fot.18/: w narożach medaliony z wyobrażeniem 4 pór roku, pozostała część podzielona na pola wypełnione klasycystyczną groteską /fot.19/.

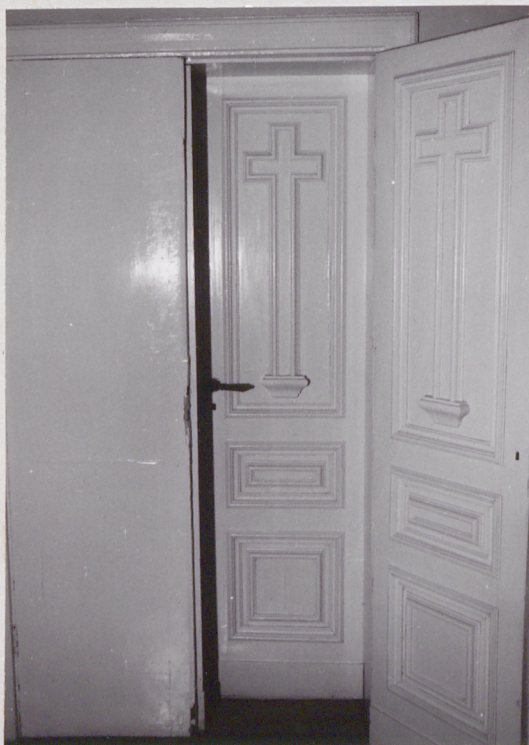
fot.27 drzwi do kaplicy

KAPLICA /fot.27,28,29/: ścianypokryte dekoracją ssiukową /wić roślinna/, stiukowe ramy dla obrazów na wszystkich 4 ścianach. Ołtarz XIXw., w stylu barokowym, z czarnego marmuru.
