1. Obiekt

KLASZTOR POREFORMACKI

2. Czas powstania
1693-1715

3. Miejscowość
Węgrów

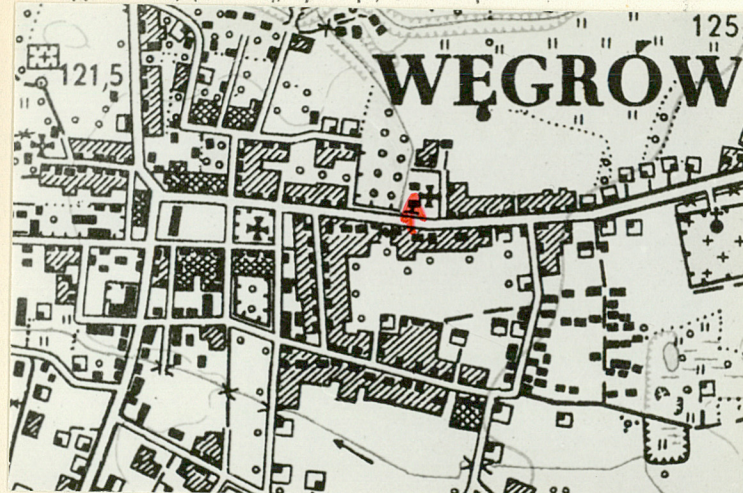
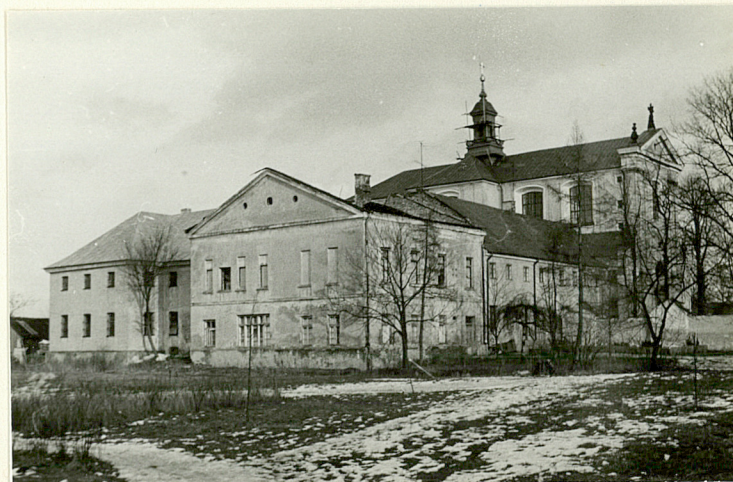
12. Autorzy, historia obiektu, określenia stylu.

Klasztor wraz z kościołem usytuowany jest przy ul. T. Kościuszki 27, w pn.-wsch. części miasta Węgrowa. Zabudowania klasztoru przylegają wsch. ramieniem krużganka do bocznej ściany kościoła. Od ul. T. Kościuszki i d. ogród klasztorny oddzielone są murem z bramą. Budynek klasztoru murowany z cegły, tynkowany. Piętrowy częściowo podpiwniczony. Założony na rzucie prostokąta z wirydarzem pośrodku. Srodek wirydarza zaakcentowany studnią. Skrzydło pn. wysunięte ryzalitowo. W elewacji zachodniej odbudowane po zniszczeniach wojennych ok. 1953r. Narożnik pd-zach. klasztoru w okresie zaboru rosyjskiego przebudowany na cerkiew. Obecnie pozbawiony dachu. W trzech skrzydłach na parterze wzdłuż krużganka obiegającego wirydarz ciąg pomieszczeń cel, sklepionych kolebkowo-krzyżowo, dostępnych z krużganka. Analogicznie pomieszczenia na piętrze także dostępne z krużganka, nad nimi stropy, częściowo belkowane. Elewacje zewnętrzne gładkie zwińczone profilowanym gzymsem. Dachy dwuspadowe i trójpółaciowe, pokryte blachą /pierwotnie dachówką/. Wewnątrz polichromie z I poł. XVIII w. przemalowane.

<p>14. Kubatura</p> <p>ok. 13.200 m³</p>	<p>15. Powierzchnia użytkowa</p> <p>ok. 1320 m²</p>	<p>16. Przeznaczenie pierwotne</p> <p>klasztor</p>	<p>17. Użytkowanie obecne</p> <p>Magazynowo-mieszkalne, częściowo zrujnowany</p>
<p>18. Prace budowlane i konserwatorskie, ich przebieg i dokumentacja</p>		<p>19. stan zachowania (fundamenty, ściany zewnętrzne, ściany wewnętrzne, sklepienia, stropy, konstrukcje dachowe, pokrycie dachu, wyposażenie i instalacje)</p> <p>Sredni. Narożnik pd.-zach. pozbawiony dach. Mury zawilgocone, porysowane, zagrożona część drewnianych stropów.</p>	
		<p>20. Najpilniejsze postulaty konserwatorskie</p> <p>Ustalenie funkcji obiektu i przekazanie go jednemu użytkownikowi po uprzednim wyprowadzeniu magazynów ze skrzyżła pn. Przeprowadzenie remontu oraz możliwie szybko pokrycie pd.-zach. narożnika dachem. Postuluje się niezwłoczne usunięcie WC oraz drewnianych bud. z dziedzińca przed klasztorem.</p>

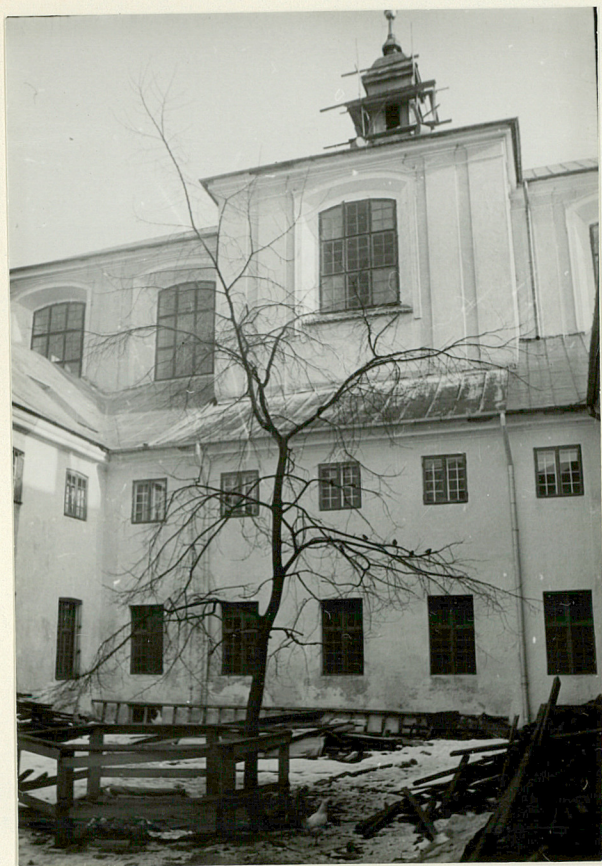
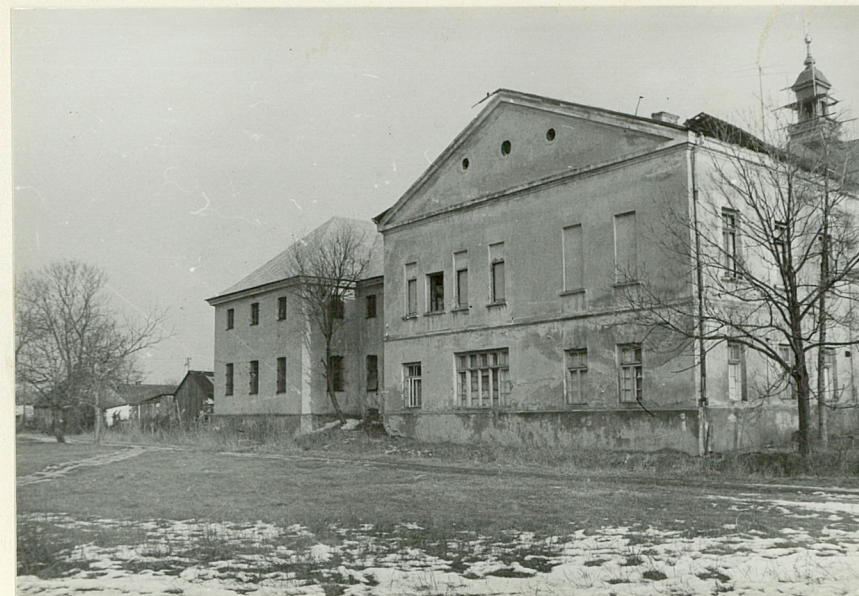
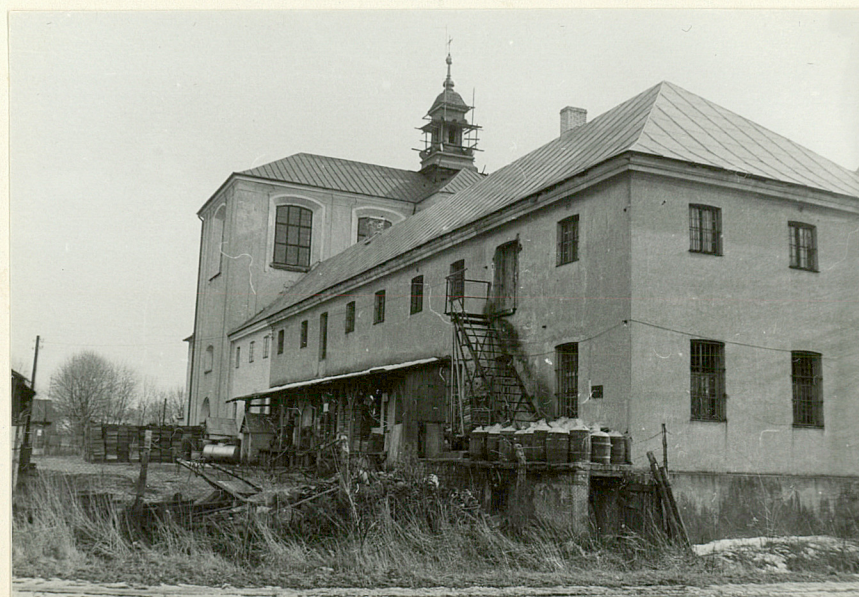
elewacja pn. elewacja zach. dziedziniec klasztorny
