Nr 6652

ZAMEK

ok. 20-XV w.

LIW

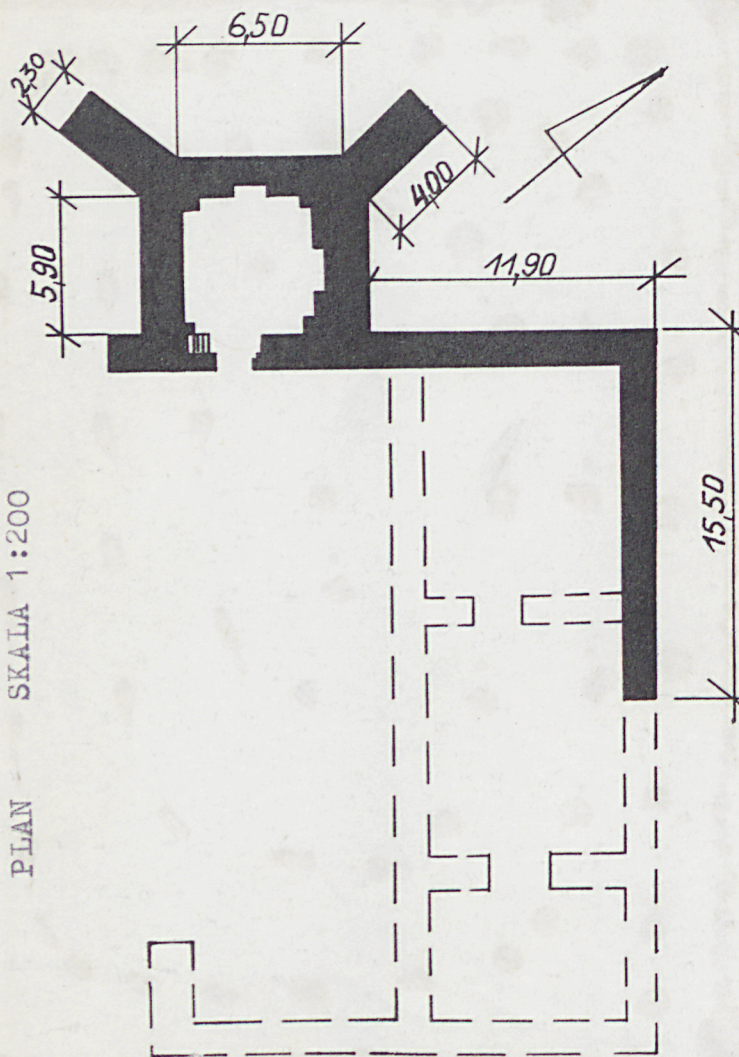
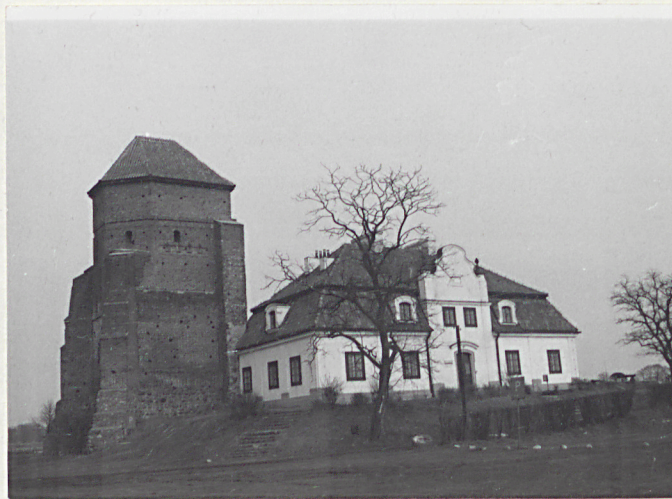
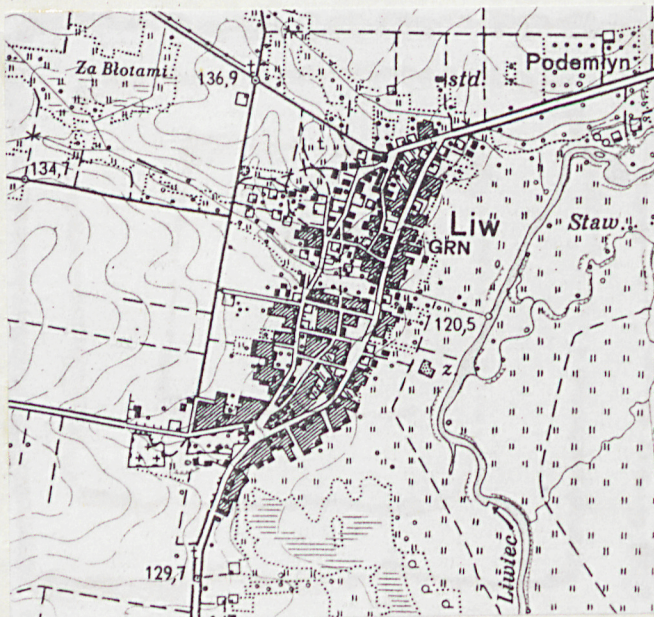
11. Zdjęcia, rzut, przekrój, sytuacja, orientacja

RZUT I BRYŁA: Pierwotnie zamek wzniesiony na rzucie prostokąta z występującą przed lico murów wieżą bramną. Obecnie z zespołu zachowała się wieża bramna na rzucie prostokąta z mocno występującymi skarpami w narożnikach od frontu oraz częściowo zewnętrzny mur obronny i przyziemie "domu dużego" na planie prostokąta. Bryła baszty czterokondygnacyjna od dołu prostopadłościenna przechodząca w wyższej partii w siedmioboczną o podstawie nieregularnej. Narożniki wsparte wydatnymi ukośnymi schodkowadnymi skarpami. Baszta nakryta dachem namiotowym, dachówkowym.

ELEWACJE: W elewacji frontowej (zach.) w dolnej kondygnacji ślepe lico muru z kamienia. Wyżej w ścianie murowanej z cegły prostokątna płycina z zakratowanym otworem okiennym schodzącym z osi nieco w prawo. Nad płyciną trzy wąskie otwory po bokach wyższe na osi niższy, będące pozostałościami po dźwigniach mostu zwodzonego. W trzeciej kondygnacji w ścianie frontowej oraz dwóch po bokach ukośnie położonych, po jednym okienku strzelniczo-obserwacyjnym, prostokątnym odcinkowo zakończonym. Nad okienkami wąski fryz wgłębny na wysokość trzech warstw cegieł. W czwartej kondygnacji ściany ślepe. W elewacji pd. dwie dolne kondygnacje ślepe. W kondygnacji trzeciej fryz w postaci krajnika oraz z cegieł wystających z lica muru. Nad fryzem otwór okienny prostokątny zakończony odcinkowo. Do wysokości czwartej kondygnacji przebiega jednaka na całej wysokości skarpa, będąca pozostałością muru obronnego. Ściana czwartej kondygnacji ślepa.

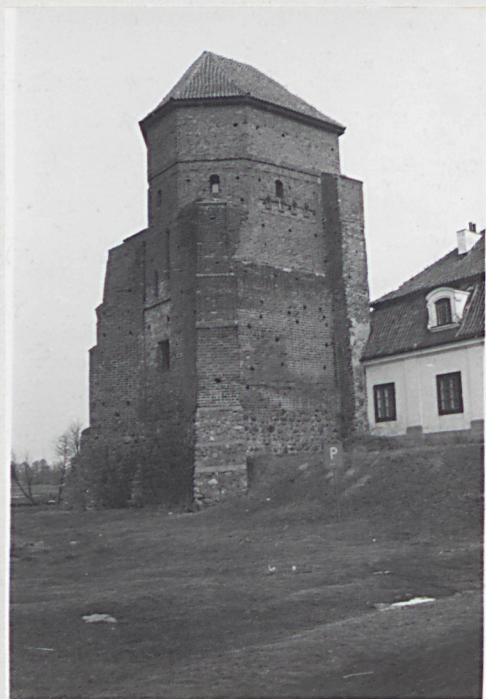
W elewacji (wsch) od strony dziedzińca wznoszące się dwoma biegiem nowe betonowe schody. Na osi baszty nad niższym podestem schodów prostokątne drzwi wejściowe do pierwszej kondygnacji, nad nimi prostokątny świetlik oraz zamurowany ostrołukowy zarys otworu bramy wjazdowej. Po lewej stronie prostokątny otwór drzwiowy zakończony odcinkowo, prowadzący na schody na górną kondygnację. Wyżej na osi prostokątny otwór okienny zakończony półkoliście, nad nim duże zakratowane prostokątne okno zakończone odcinkowo, umiejscowione w prostokątnej płycinie.
