1. Obiekt

DOM

koniec XIX w.

LIW

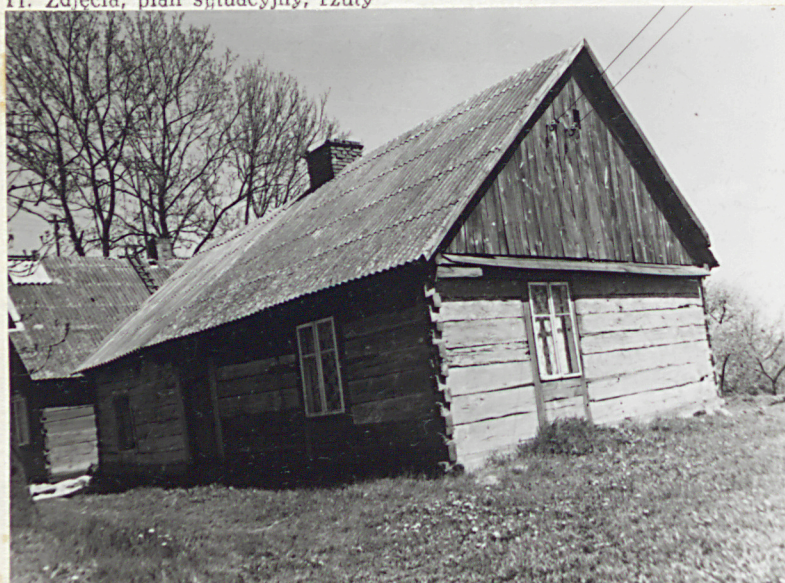
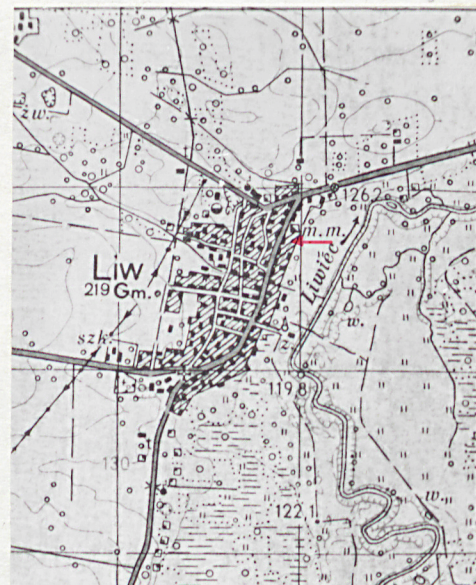
11. Zdjęcia, plan sytuacyjny, rzuty

Sytuacja: zagroda leży w północnej części wsi, Budynek usytuowany kalenicowo w odległości 6 m od ulicy, w szczycie frontowym zagrody. W głębi sad i drewniana stodoła. Przed domem trzy stare jesiony. Na północnej granicy działki - płot sztachetowy, na południowej - metalowa siatka.

Plan: obiekt jednokondygnacyjny, założony na rzucie prostokąta, szerofrontowy- półtora i dwutraktowy.

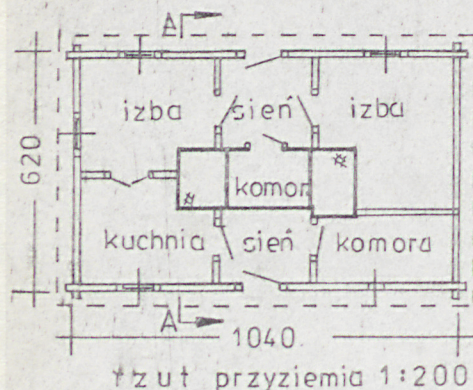
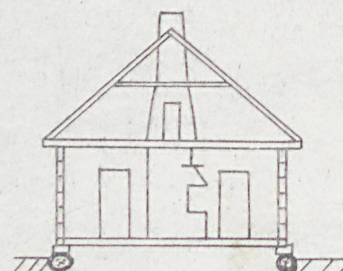
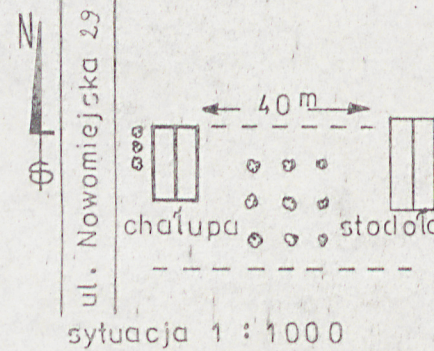
Materiał i technika: ściany konstrukcji wieńcowej, belki zrębu sosnowe /grub. 11 cm/ zwęgłowane na rybi ogon z niewielkimi ostatekami. Podwalina sosnowa w narożach oparta na kamieniach. W ścianie szczytowej północnej - łątka.

Elewacje: zrąb od strony frontu i szczytów malowany olejno na kolor jasnoczerwony. Ściana od podwórza nie malowana. Szczeliny między wieńcami wypełnione gliną i podzielone. Ramy okienne malowane olejno na kolor biały.

Dach: dwuspadowy kryty eternitem falistym. Okap wysunięty ok. 40cm poza płaszczyznę ścian. Szczyty szalowane deskami na nakładkę.

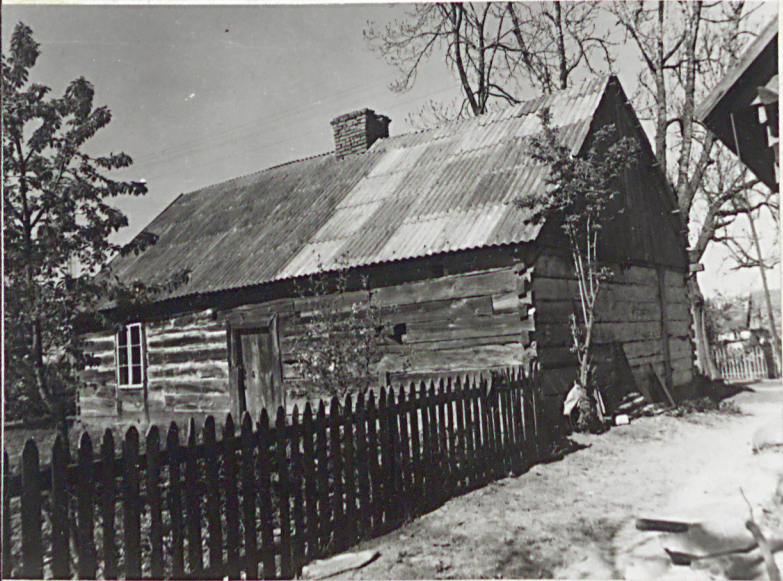
Widok od płn.-wsch.
